**MEMORIA DE ACTUACIÓN ARQUEOLÓGICA**

**REHABILITACIÓN DEL CONVENTO DE SAN JOSÉ  
(CARAVACA DE LA CRUZ)  
PARA USO TURÍSTICO**

**INTERVENCIÓN ARQUEOLÓGICA PREVIA**  
(Sondeos Arqueológicos y Análisis de Estructuras Emergentes)  
(D.G.P.C. EXPTE. N.: EXC 119/2023)

**SEPTIEMBRE DE 2023**

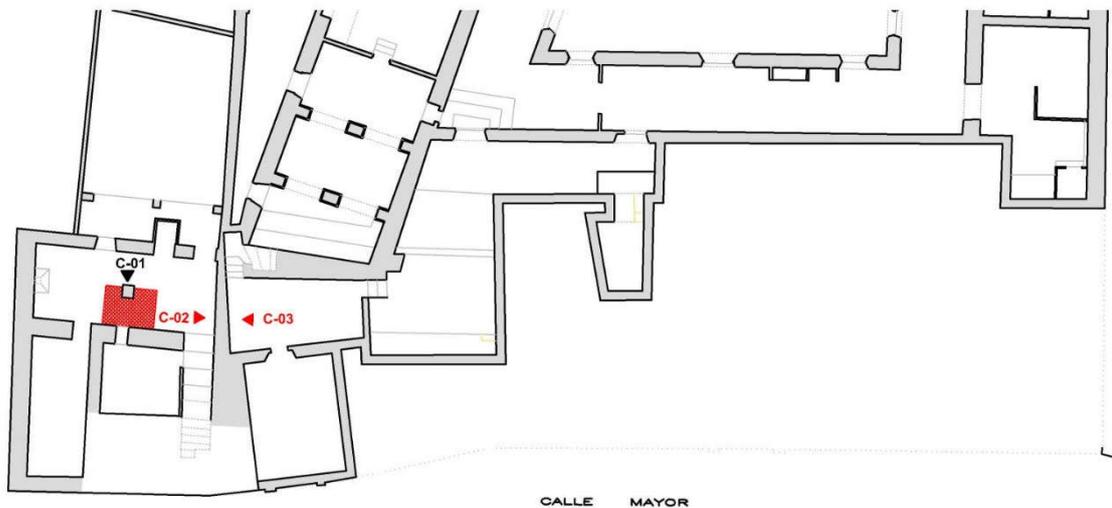
#### 4.2.1. PLANTA BAJA (CASA MANDADERA)

En la planta baja del cuerpo anexo de la casa de la Mandadera (actual cocina) se ha realizado 1 sondeo estratigráfico (C-1) sobre la solera superficial de cemento, donde está previsto ubicar el foso del ascensor con una dimensión de 2,15 m de lado y una profundidad estimada máxima de 0,70 m.

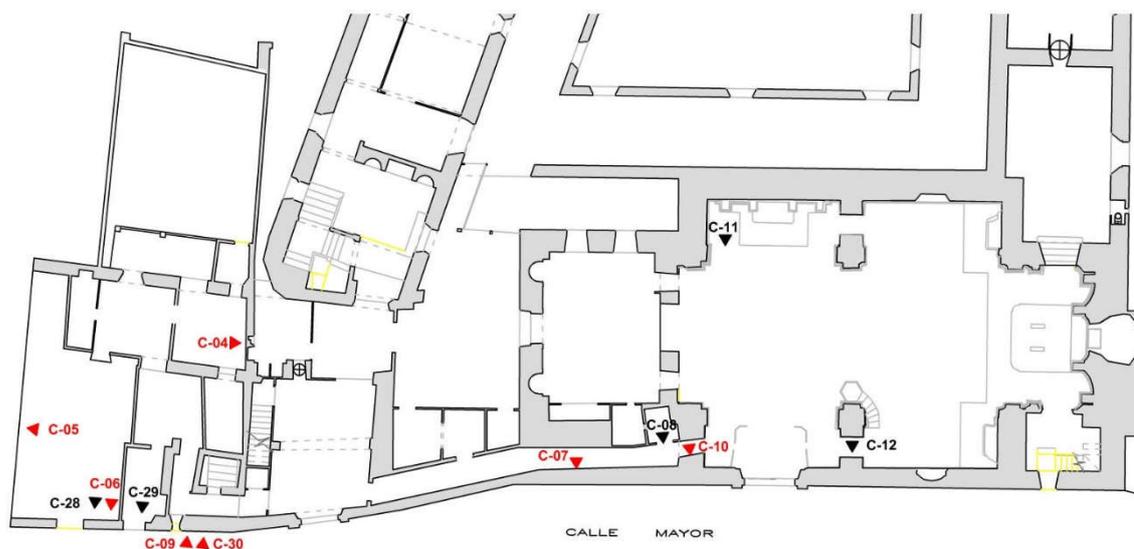
### 4.2.2. PLANTA PRIMERA (CASA MANDADERA-CONVENTO-IGLESIA)

Se han realizado 4 catas parietales, 2 en la casa de la Mandadera (C-4, C-5) y otras 2 en el pasillo de acceso del zaguán del convento a la iglesia (C-7, C-10).

En la casa de la Mandadera, una cata pretende analizar la naturaleza de una grieta vertical localizada en el muro septentrional (C-5) que tiene continuidad en la planta primera y segunda. Otra se emplaza en el muro medianero existente entre la sala del torno de la

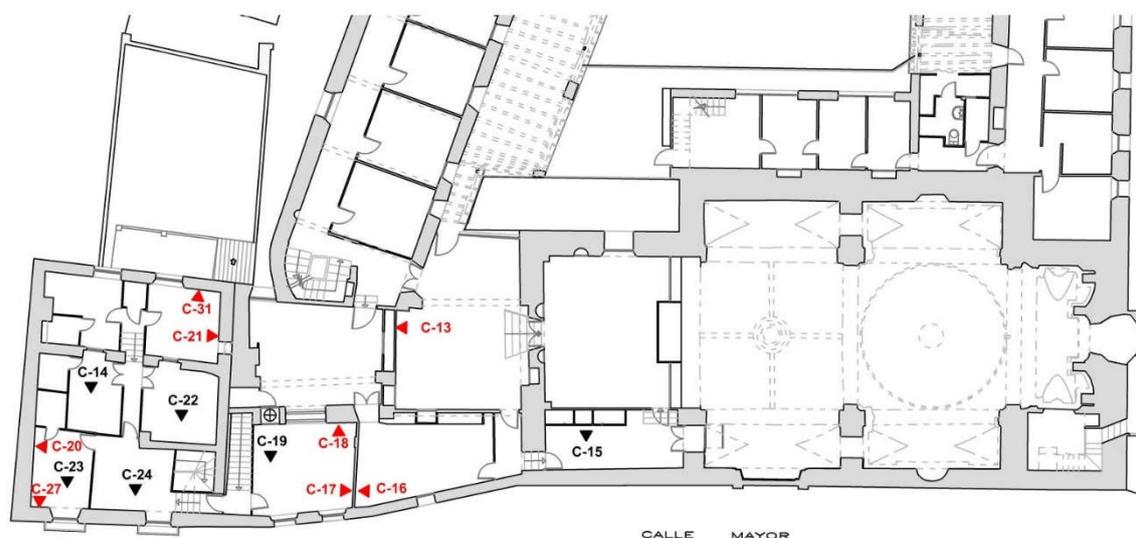
#### 4.2.3. PLANTA SEGUNDA (CASA MANDADERA-CONVENTO-IGLESIA)

Con el fin de dar continuidad en altura a la documentación de otras anteriores ejecutadas en la primera planta, se han realizado dos catas: una de la grieta identificada en el muro septentrional (C-20) y otra en la caja del montacargas (C-21).

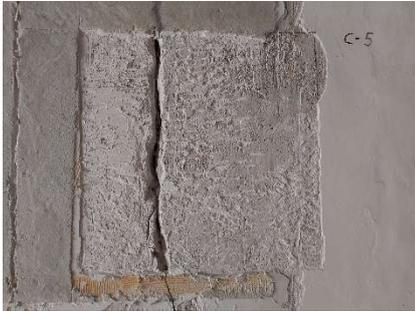
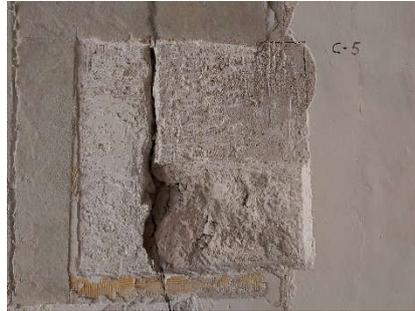
Una vez realizada la cata pudimos comprobar que el tipo de fábrica para la construcción del muro responde a una técnica mixta, muro con fábrica de mampostería (506) y muro con fábrica de tapial (507). Ambos tipos de obra, tan diferentes se yuxtaponen en alzado, y precisamente en la unión de los dos tipos de obra se ha producido la grieta.

Vista general grieta (502) y los diferentes enlucidos

Esta grieta, producida de antigua, fue reparada mediante un relleno o repellido con mortero de cal de tonalidad marrón claro (503) y con diversos enlucidos (501), que también afectarían después a la totalidad de la pared (500, 504, 505).

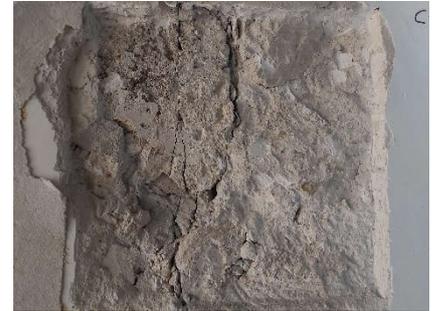
Resulta sorprendente el empleo de dos técnicas constructivas tan diferentes, y especialmente la disposición de las mismas, al estar yuxtapuesta en alzado. Creemos que la diferencia de materiales de construcción (piedra, tierra, cal) provocó, entre otras razones, el desarrollo de una grieta que coincide exactamente con la zona donde se juntan ambos tipos de fábrica.

Detalle grieta (502) y el repellado (503) de mortero que la rellena

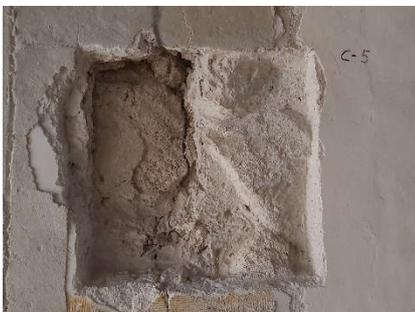
Vista general con los dos tipos de fábrica, mampostería (506) y tapia (507) con costra

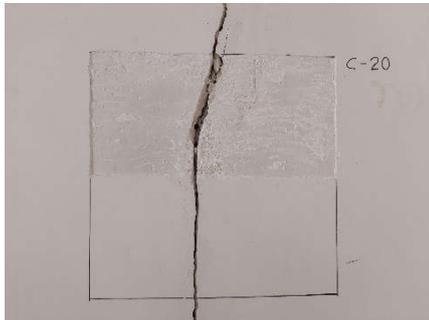
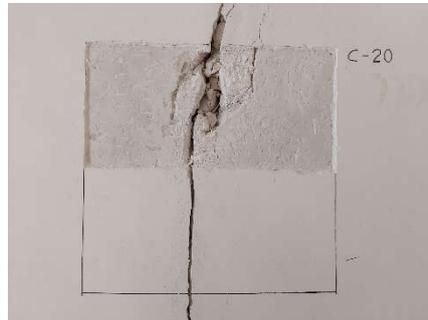
Por el contrario, en la planta inferior se observó una técnica mixta, muro con fábrica de mampostería y muro con fábrica de tapial. Ambos tipos de obra, tan diferentes se yuxtaponen en alzado, y precisamente en la unión de los dos tipos de obra se ha producido la grieta que se prolonga en la planta superior.

Vista general grieta (2004) y los diferentes enlucidos (2000, 2001)

En la planta segunda, esta grieta, producida de antiguo, fue reparada mediante un relleno o repellido con fragmentos de ladrillo y de mortero de cal (2005) y también mediante un tirante (2003), realizado con fragmentos de ladrillo macizo cogido con mortero de cal. A través de esta grieta es visible una de las habitaciones de la casa colindante, por lo que la construcción de ésta al apoyar sobre los muros de la casa de la Mandadera preexistente, también debió de influir en la formación y desarrollo de esta grieta.

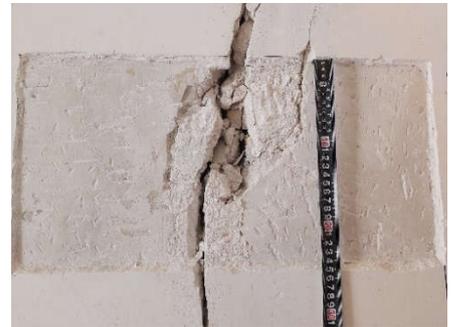
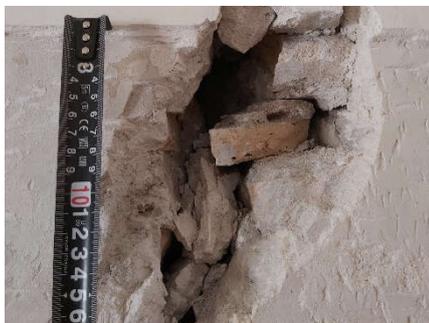
Detalle grieta (2004) y el repellido que la rellena (2005)

Detalle grieta (2004) y la obra de relleno (2005)

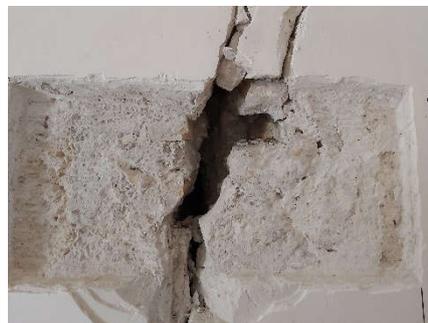
Detalle grieta (2004) enfoscado (2006)

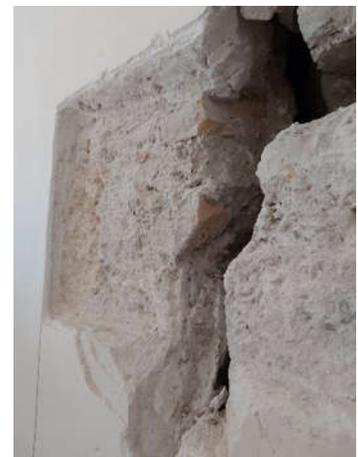
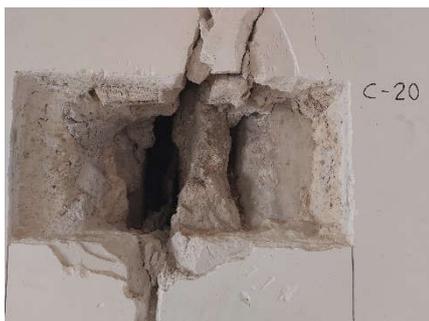
Detalle tirante (2003) y grieta (2004)

Detalle grieta (2004), tirante (2003) y muro de yeso encofrado (2007)

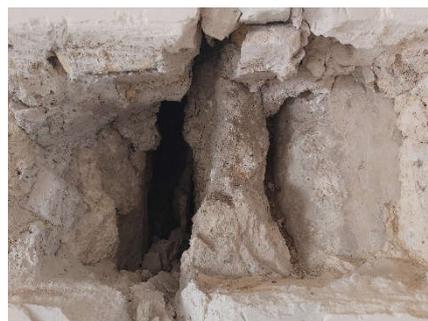
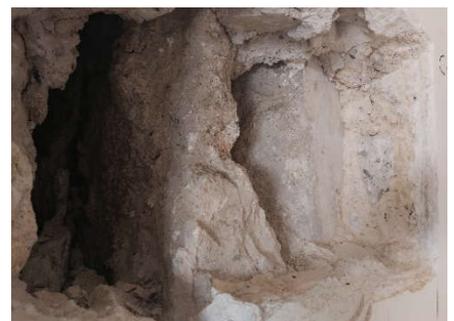
Detalle grieta (2004) y muro de yeso encofrado (2007)

Detalle grieta (2004) enfoscado (2006) y muro de yeso encofrado (2007)

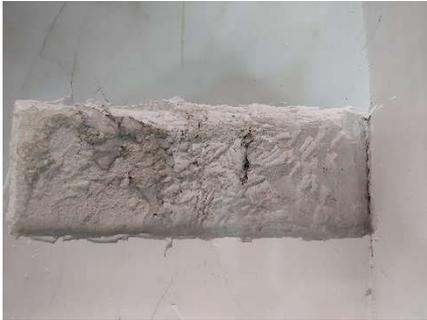
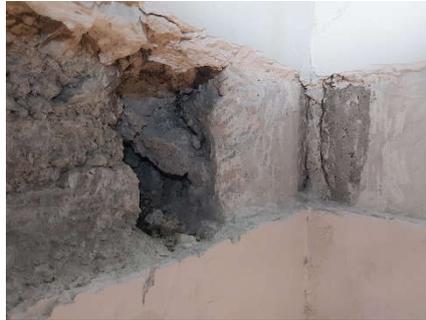
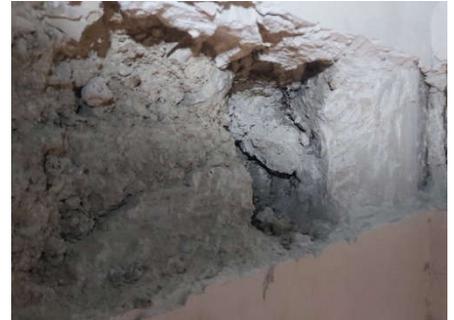
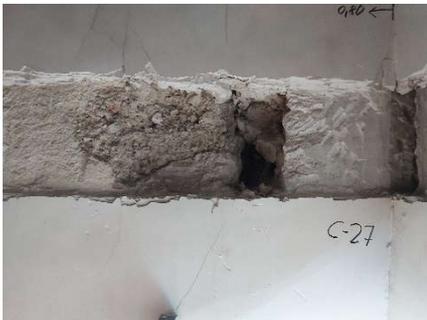
Otro dato muy interesante en esta cata ha sido el análisis del ángulo de edificio y como está construido. Aquí la obra no es de tapial, sino de yeso encofrado, tanto en el muro de fachada (2706) como en el muro lateral del edificio (2707). En la fachada se observa una grieta (2703) reparada con un repellido de yeso (2704), que coincide con la zona donde se unen el muro de tapial con el de encofrado de yeso, generada probablemente por la diferencia de materiales. Es curioso que en el muro de fachada se dieran los dos tipos de fábrica, máxime cuando el encofrado de yeso no está trabado en el ángulo del edificio, ya que el muro lateral de encofrado de yeso entesta contra el muro del mismo tipo de fábrica de la fachada, por lo que no se puede descartar una fábrica de tapial reforzada con brencas de yeso.

Vista general muro tapial (2705), grieta (2703) repellada con yeso (2704) y muro de yeso encofrado (2706)

Detalle grieta (2703), muro tapial (2705) y muros de yeso encofrado (2706 y 2707) en ángulo

Detalle grieta (2703), muro tapial (2705) y muro de yeso encofrado (2706)

Detalle grieta (2703), muro tapial (2705) y muro de yeso encofrado (2706) de fachada

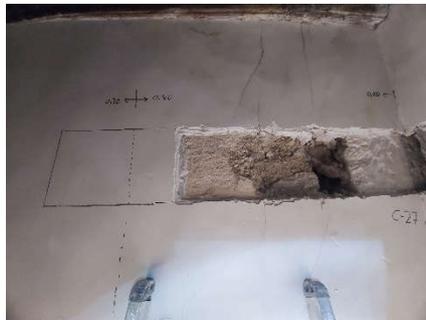
Vista general de la cata y de la ubicación del vano del grabado del siglo XIX
