# ANTEPROYECTO de REHABILITACIÓN del CONVENTO de SAN JOSÉ de CARAVACA de la CRUZ para uso TURÍSTICO y CULTURAL

## V PLANOS

Fecha: FEBRERO 2023

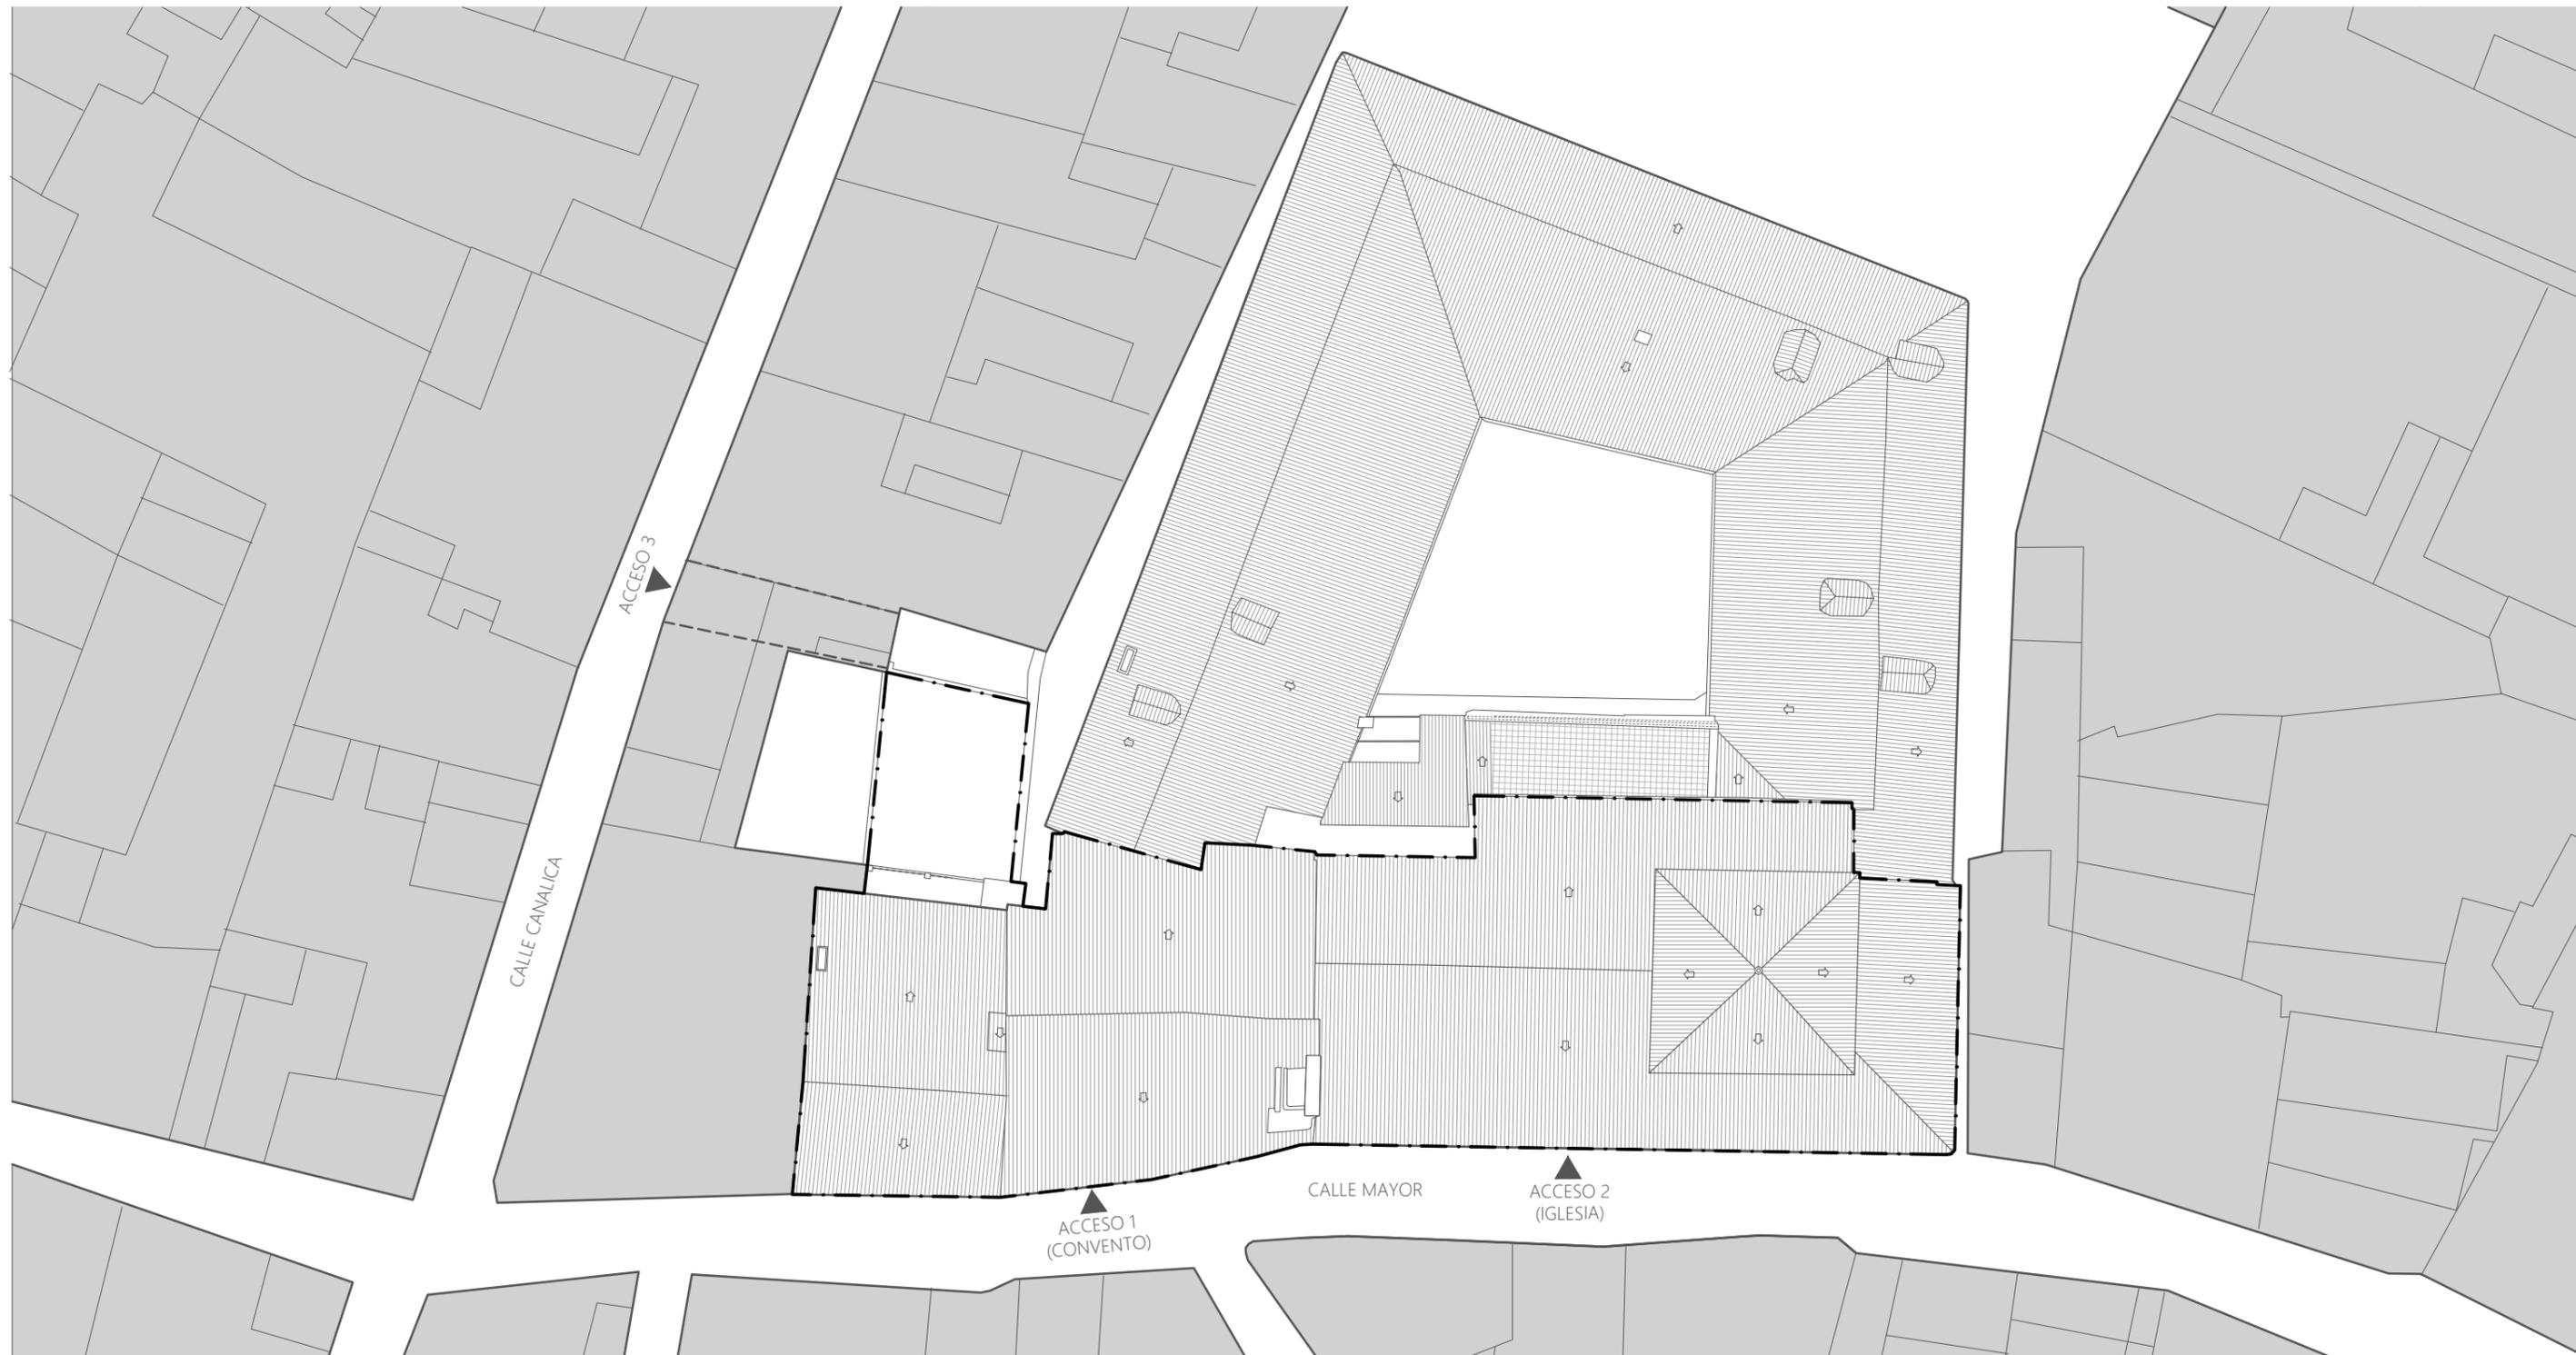
ANTEPROYECTO DE REHABILITACIÓN DEL CONVENTO DE SAN JOSÉ DE CARAVACA DE LA CRUZ PARA USO TURÍSTICO Y CULTURAL			
CALLE MAYOR, CARAVACA DE LA CRUZ, MURCIA			
PROMOTOR:	Ámbito de actuación	A03

Superficie catastral del Convento = 3667 m <sup>2</sup>

Superficie del Ámbito de actuación = 865 m <sup>2</sup>

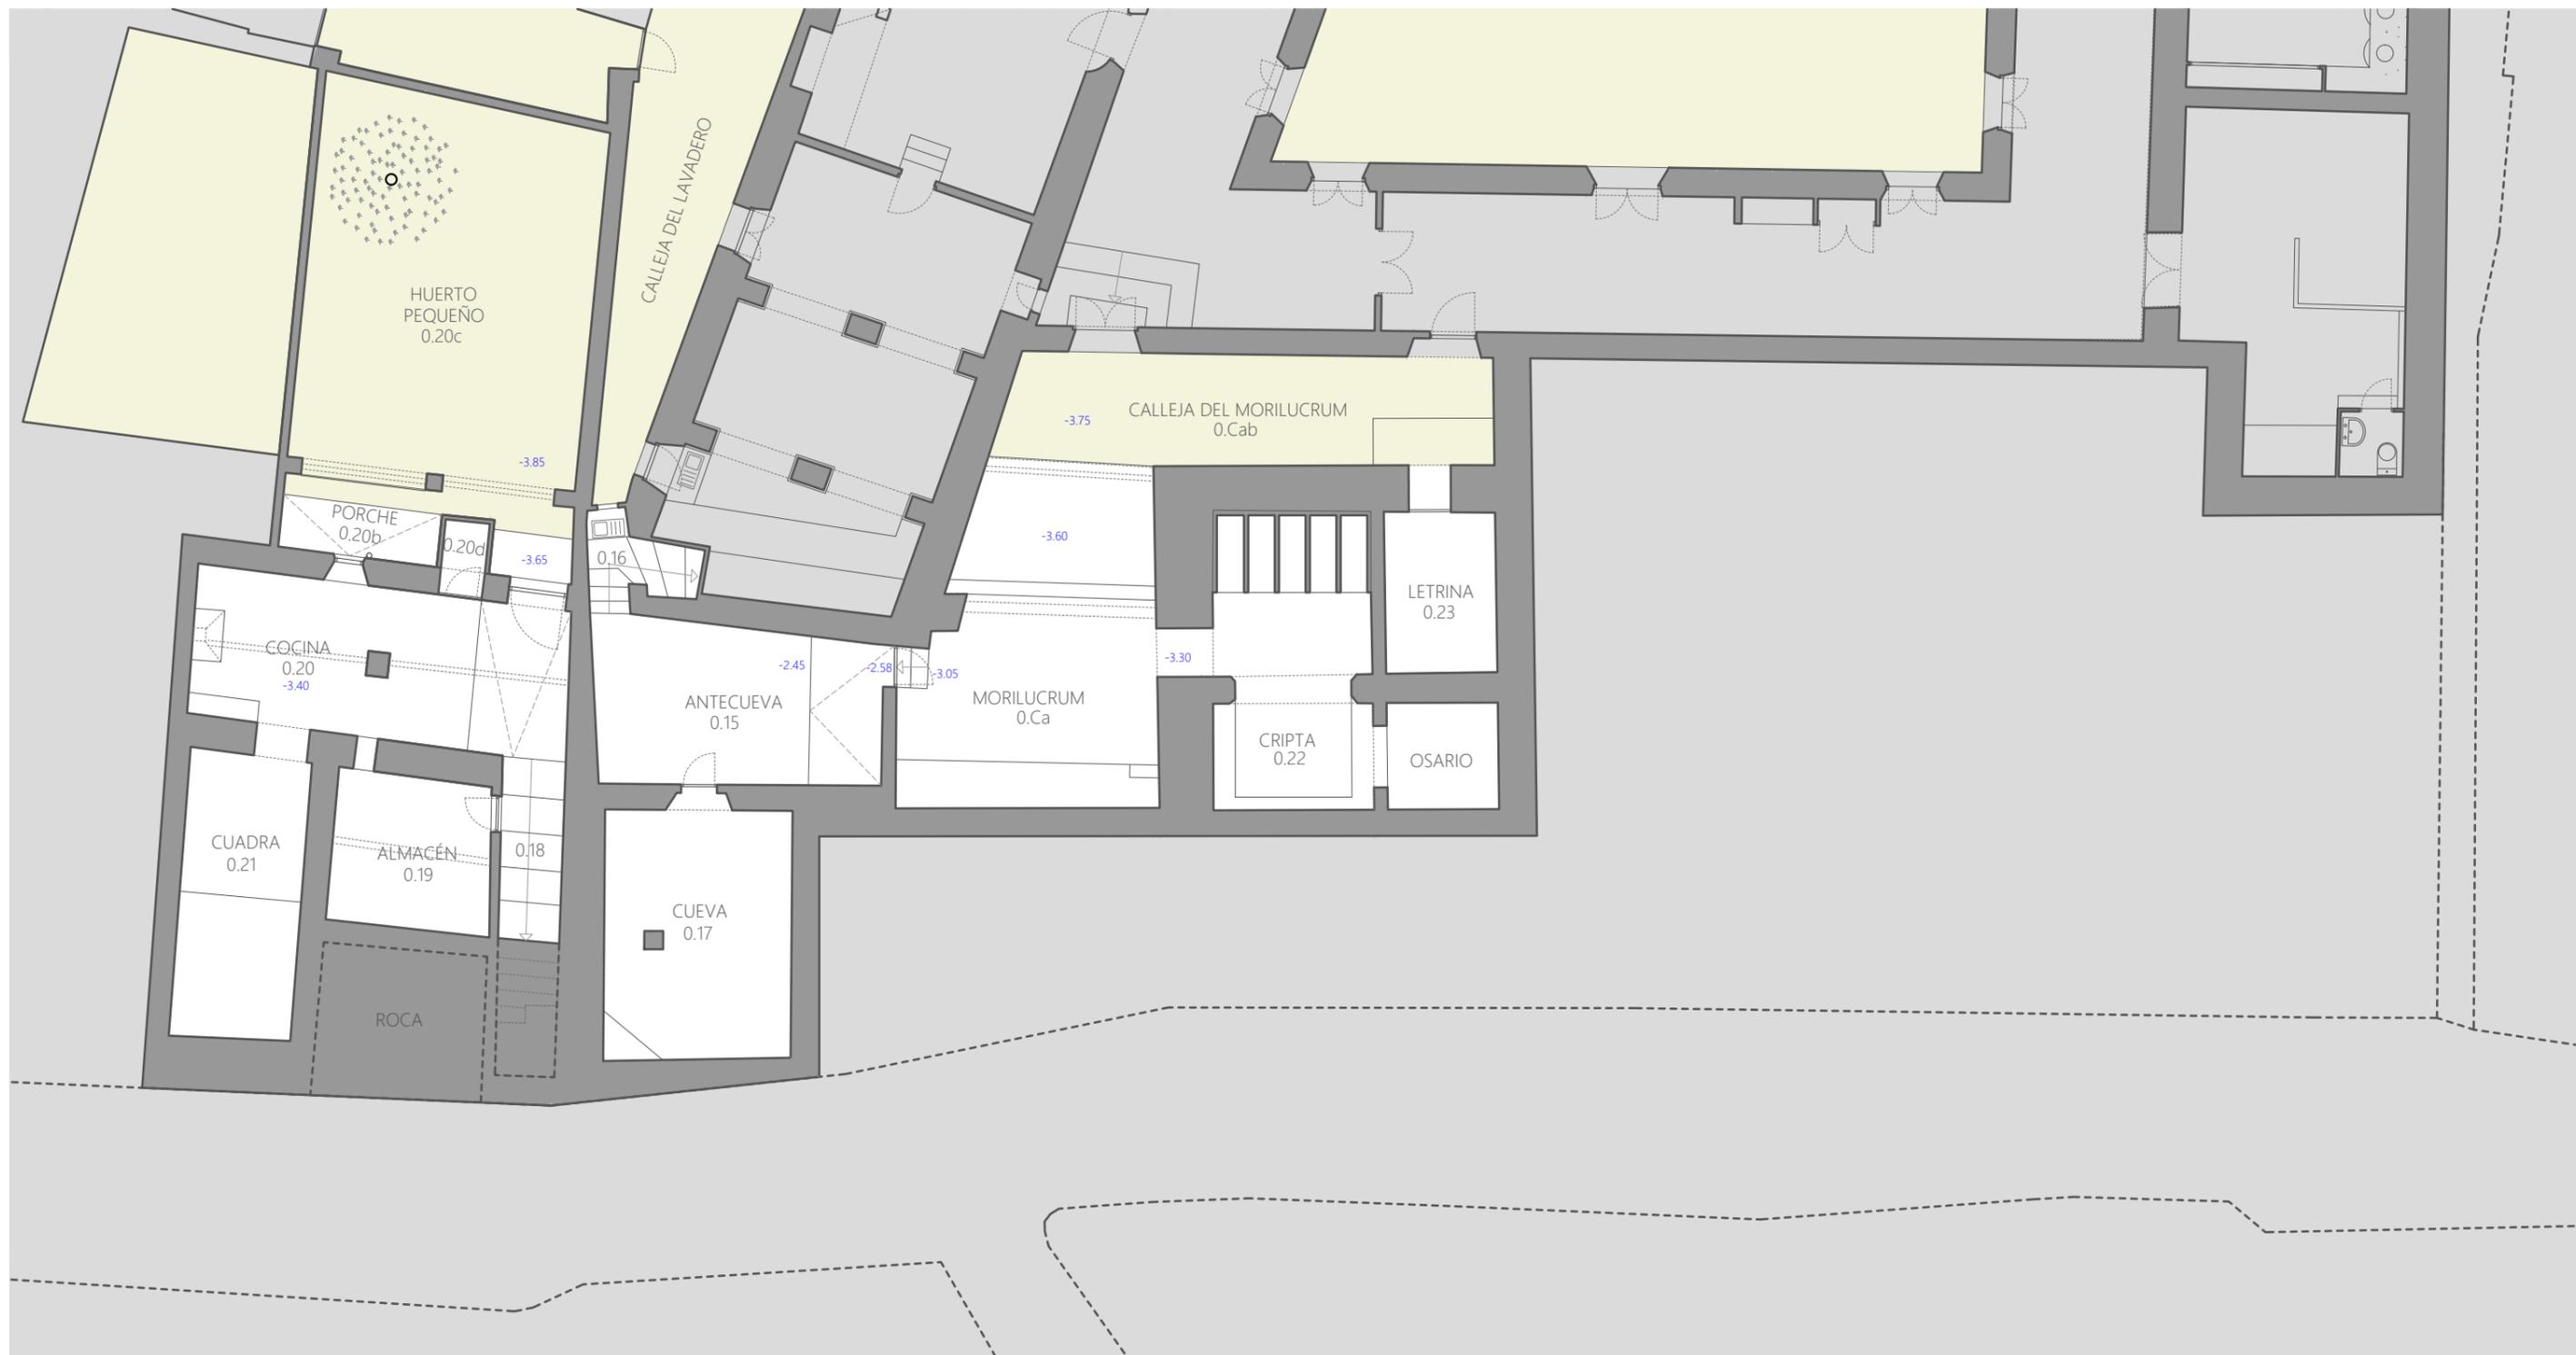
<b>PROMOTOR:</b> 	Estado actual	<b>Ba01</b>
	Planimetría Planta 00	
<b>ARQUITECTOS:</b> Francisco José Fernández Guirao Jerónimo Granados González	ESCALA: 1/150	↻
	Colaborador: David Costa González	FEBRERO 2023
		PLANO 04

SUPERFICIES	
PLANTA 00	m <sup>2</sup>
CASA DE LAS MANDADERAS	90.50
CASA FUNDACIONAL	142.10
IGLESIA	0.00
<b>TOTAL SUPERFICIE ÚTIL</b>	<b>232.60</b>
<b>TOTAL SUPERFICIE CONSTRUIDA</b>	<b>327.50</b>

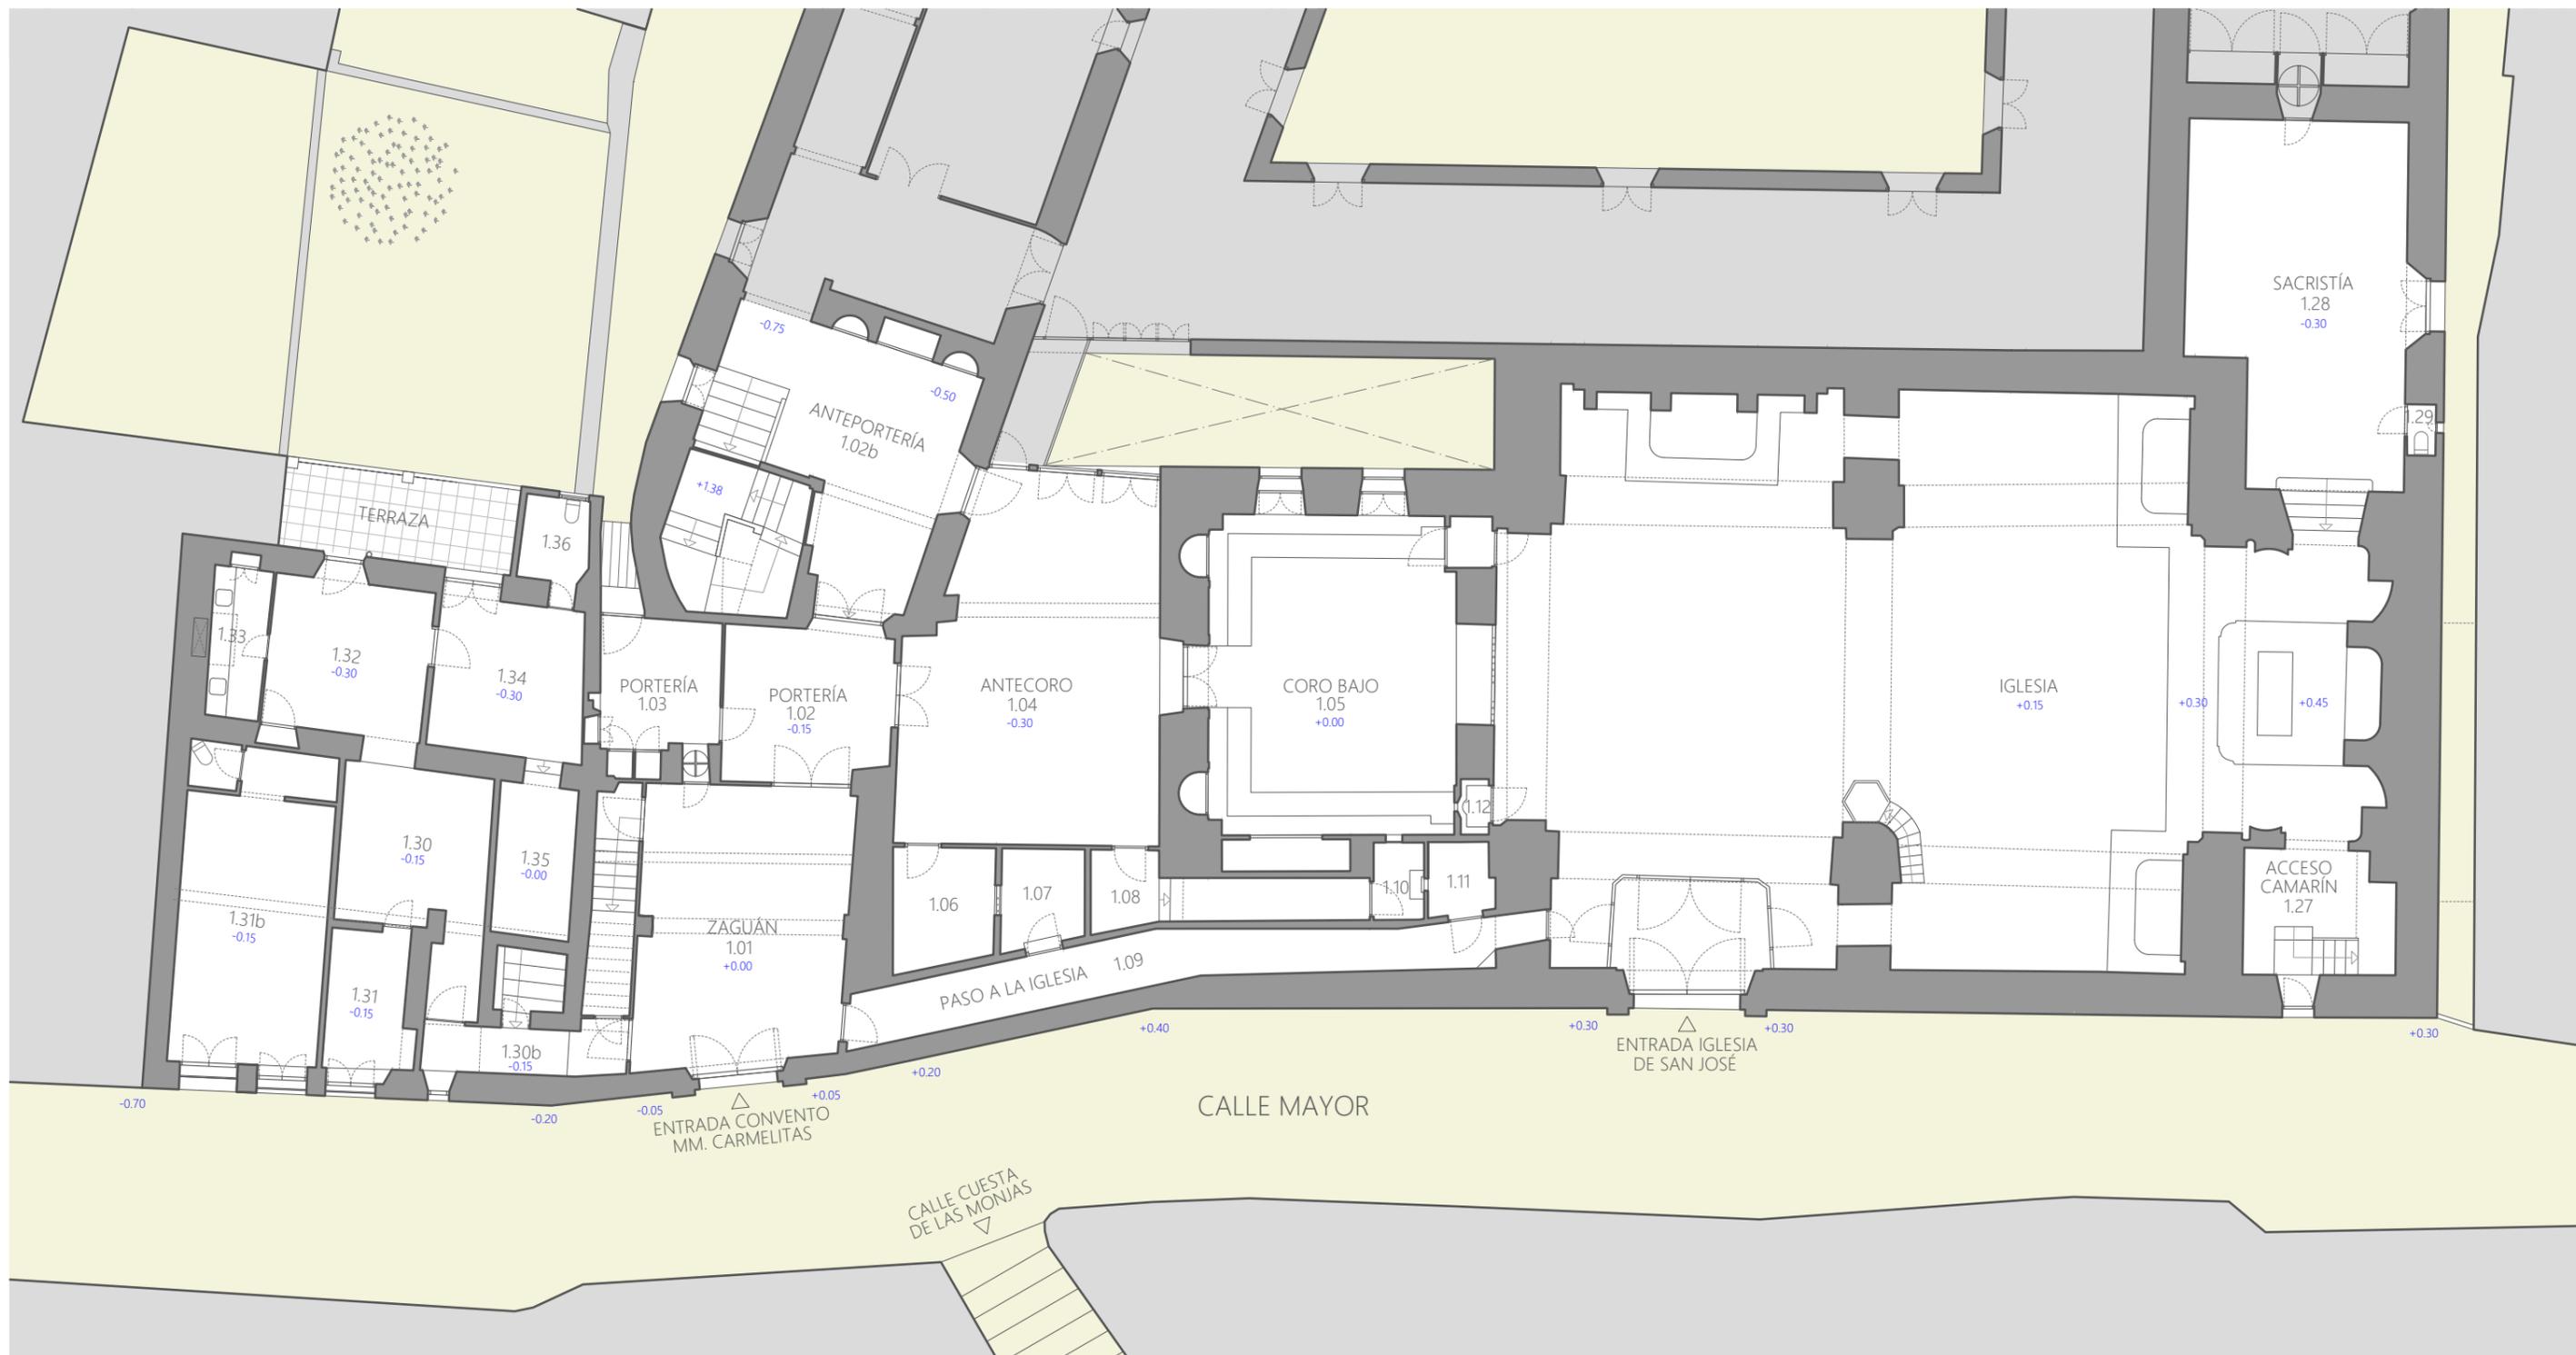
Estado actual	<b>Ba02</b>
	Planimetría Planta 01	
<b>ARQUITECTOS:</b> Francisco José Fernández Guirao Jerónimo Granados González	ESCALA: 1/150	↻
	Colaborador: David Costa González	FEBRERO 2023    REV. 00    PLANO 05

LEYENDA DE SALAS
1.06 LOCUTORIO BAJO MONJAS
1.07 LOCUTORIO BAJO EXTERNO
1.08 ACCESO A CONF. MONJAS
1.10 CONFESIONARIO MONJAS
1.11 CONFESIONARIO EXTERNO
1.12 COMULGATORIO

SUPERFICIES	
PLANTA 01	
CASA DE LAS MANDADERAS	97.20 m <sup>2</sup>
CASA FUNDACIONAL	236.35
IGLESIA	282.70
TOTAL SUPERFICIE ÚTIL	616.25
TOTAL SUPERFICIE CONSTRUIDA	816.35

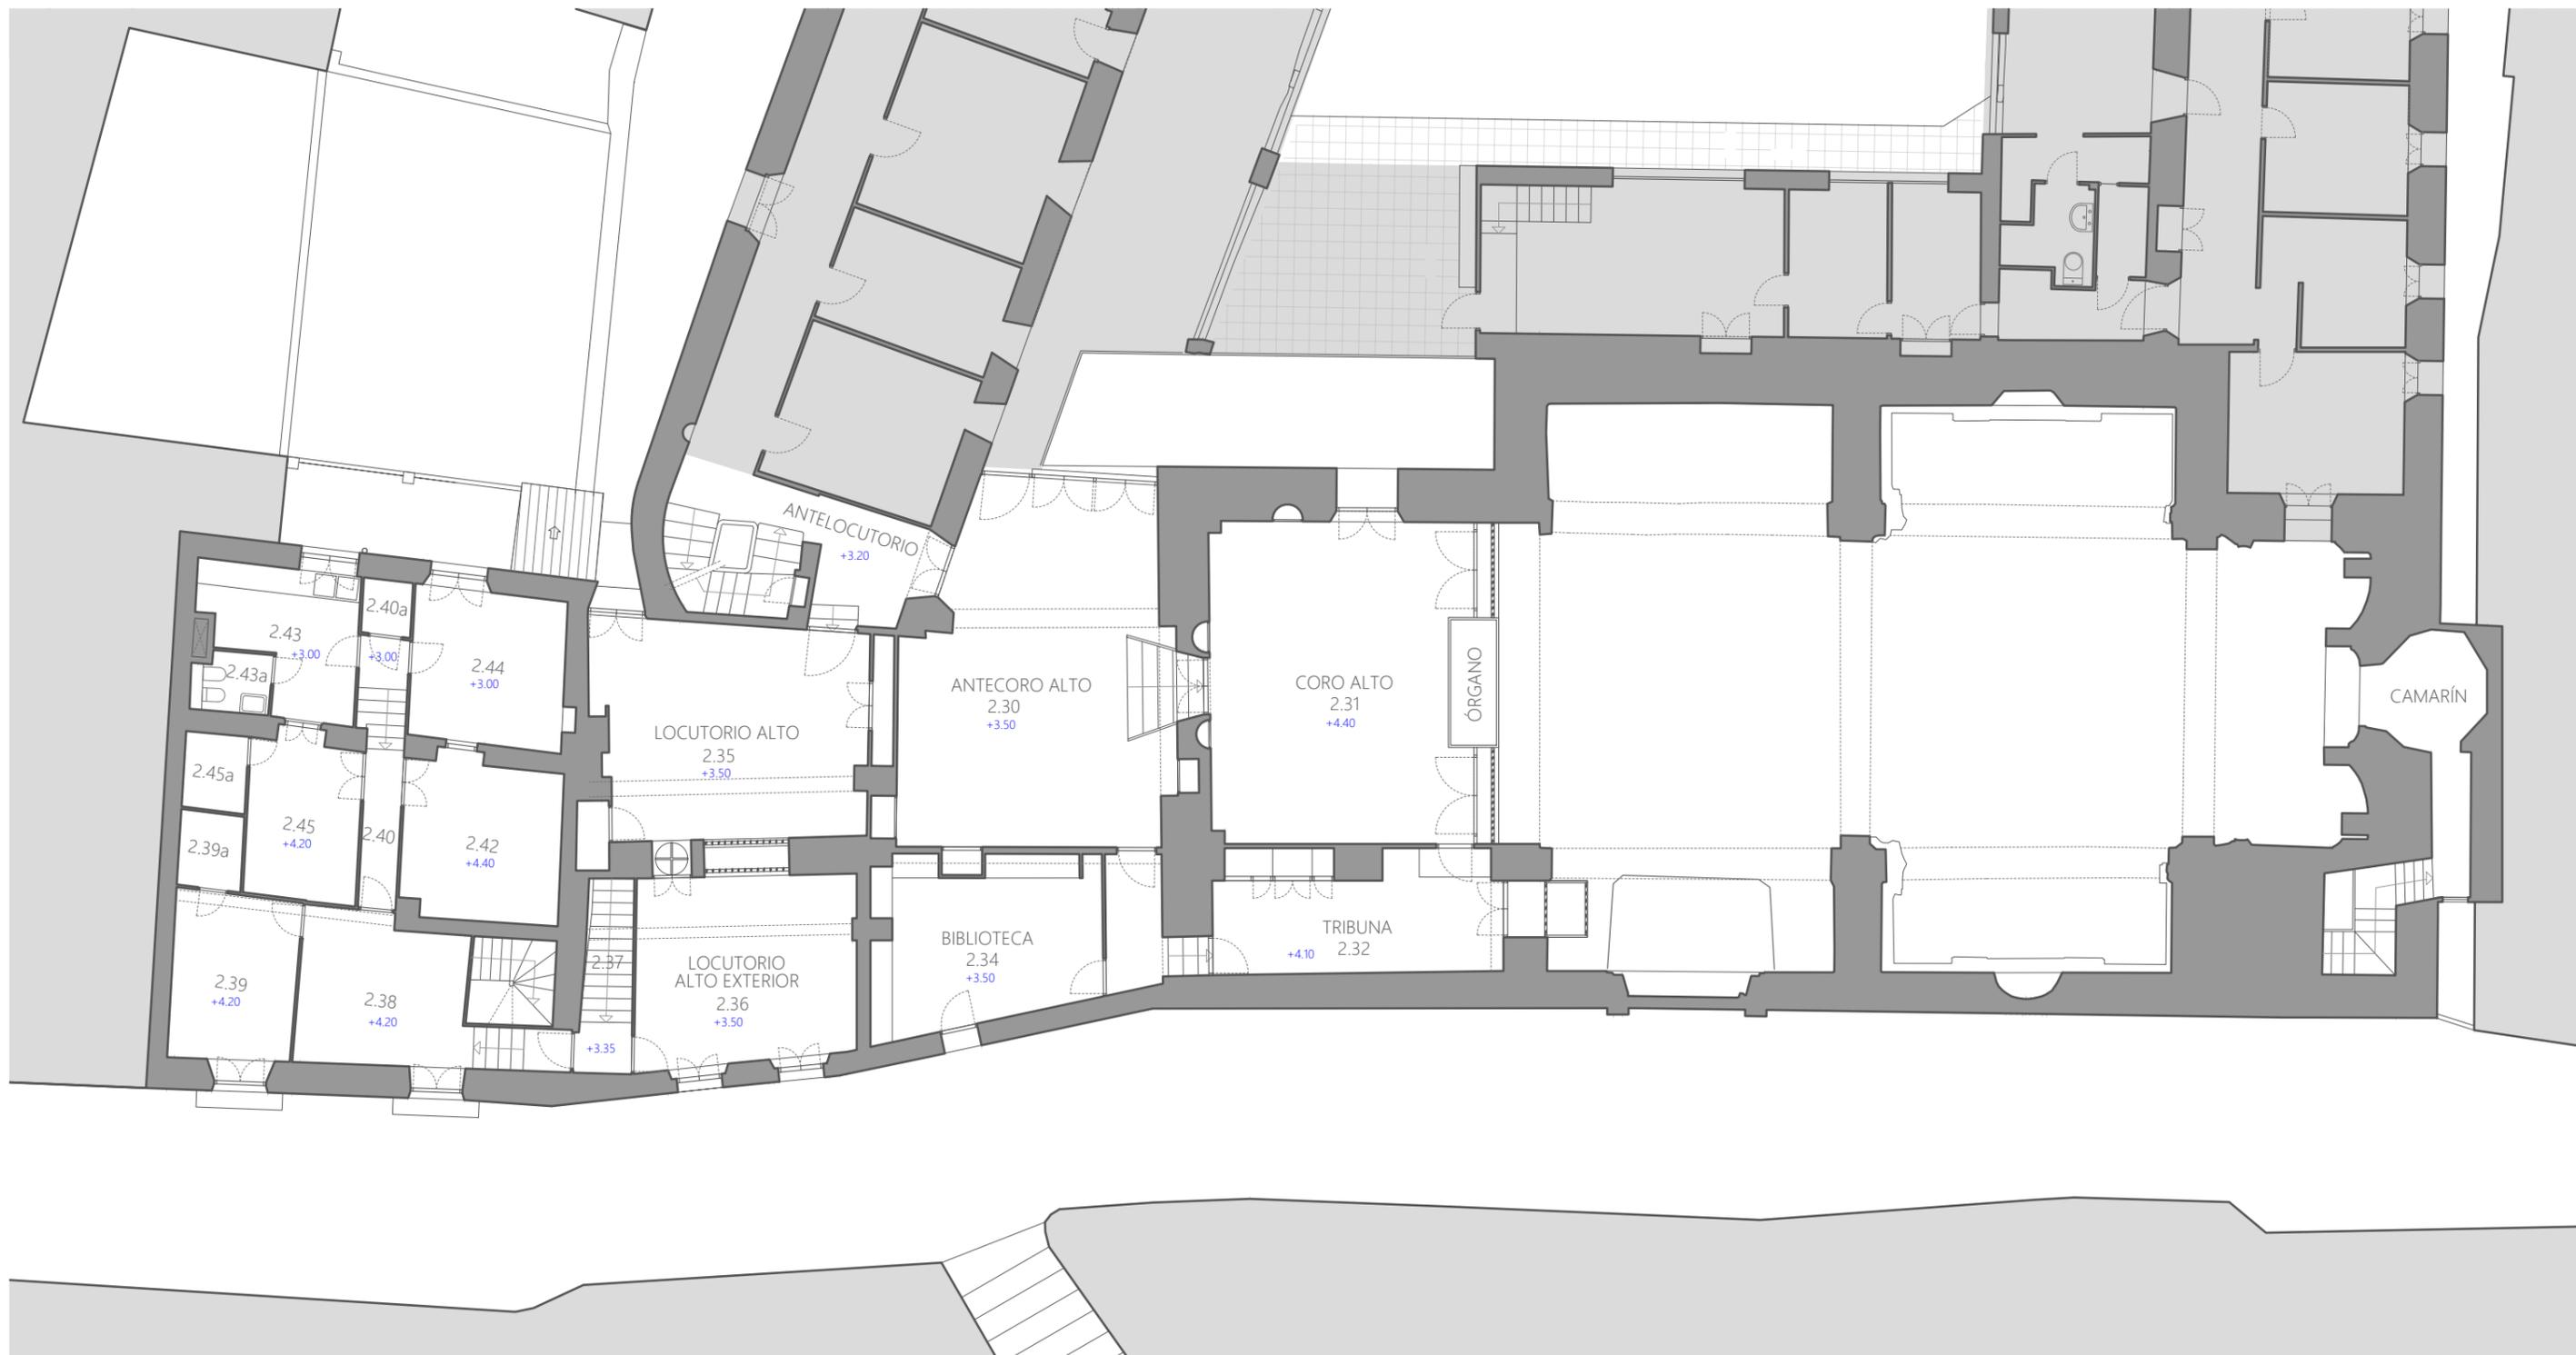
<b>PROMOTOR:</b> 	Estado actual	<b>Ba03</b>
	Planimetría Planta 02	
<b>ARQUITECTOS:</b> Francisco José Fernández Guirao Jerónimo Granados González	ESCALA: 1/150	⊖
	Colaborador: David Costa González	FEBRERO 2023
		PLANO 06

SUPERFICIES	
PLANTA 02	m <sup>2</sup>
CASA DE LAS MANDADERAS	94.55
CASA FUNDACIONAL	221.45
IGLESIA	13.00
<b>TOTAL SUPERFICIE ÚTIL</b>	<b>329.00</b>
<b>TOTAL SUPERFICIE CONSTRUIDA</b>	<b>494.75</b>

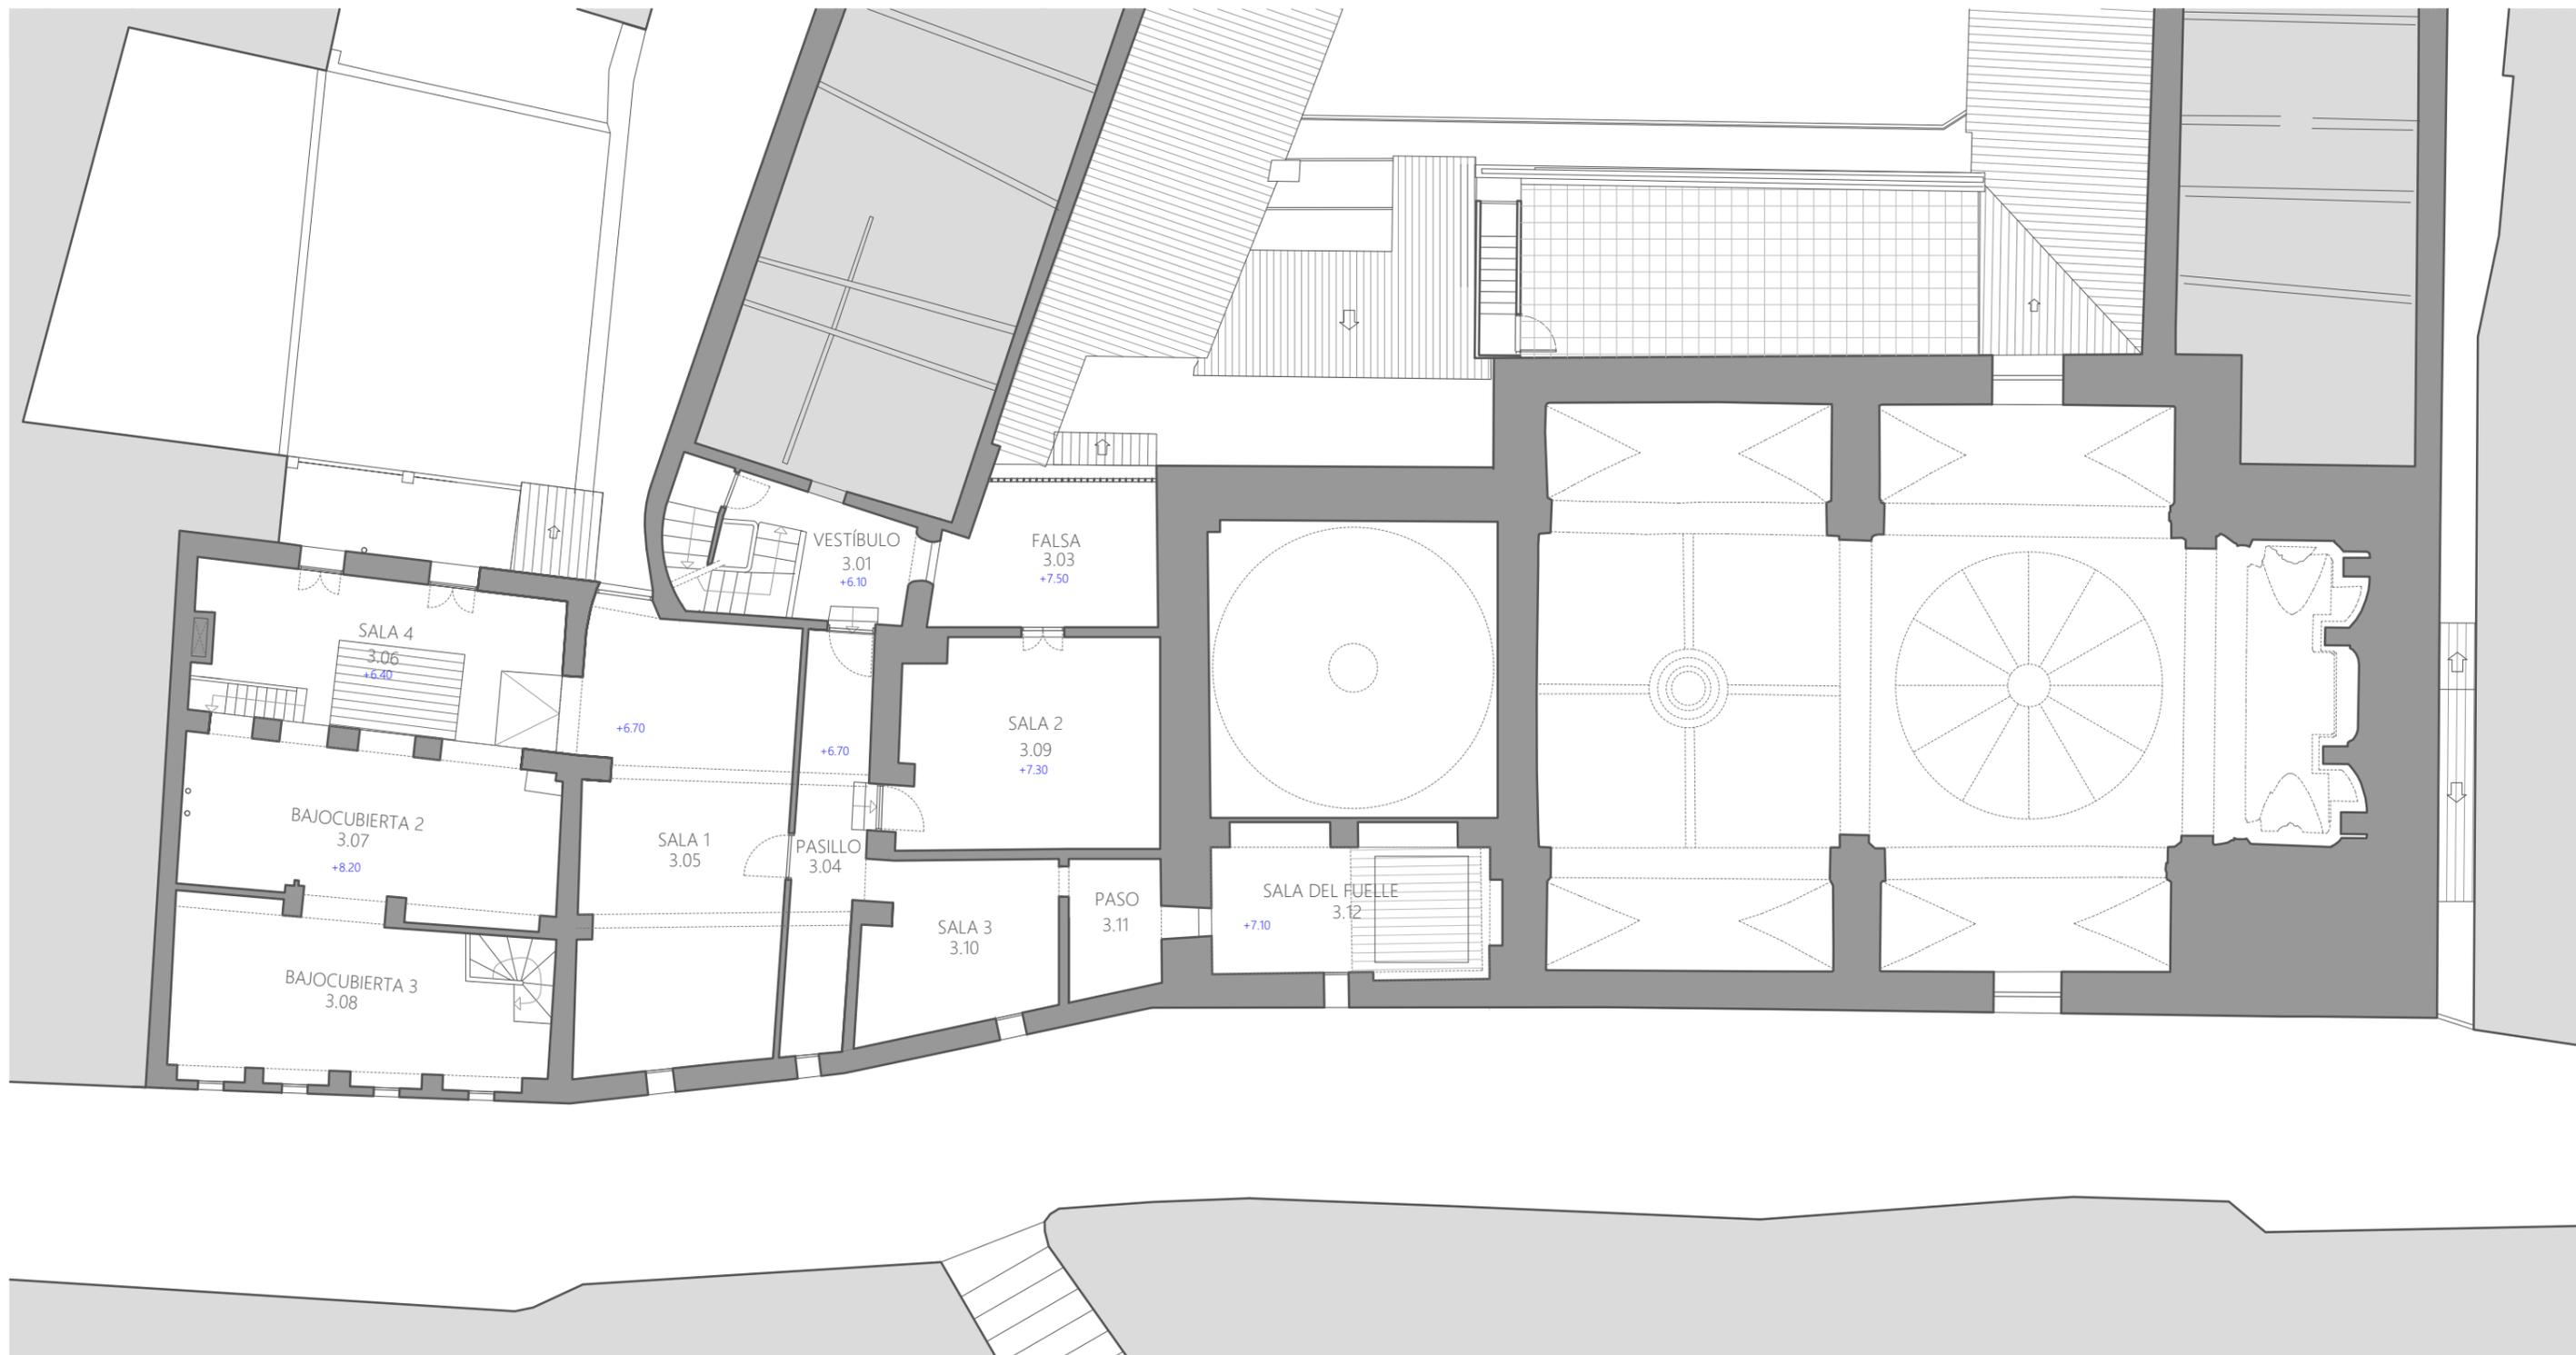
Estado actual	<b>Ba04</b>
	Planimetría Planta 03	
<b>ARQUITECTOS:</b> Francisco José Fernández Guirao Jerónimo Granados González	ESCALA: 1/150	↻
	Colaborador: David Costa González	FEBRERO 2023
		PLANO 07

SUPERFICIES	
PLANTA 03	
CASA DE LAS MANDADERAS	99.80 m <sup>2</sup>
CASA FUNDACIONAL	174.90
IGLESIA	0.00
<b>TOTAL SUPERFICIE ÚTIL</b>	<b>274.70</b>
<b>TOTAL SUPERFICIE CONSTRUIDA</b>	<b>353.25</b>

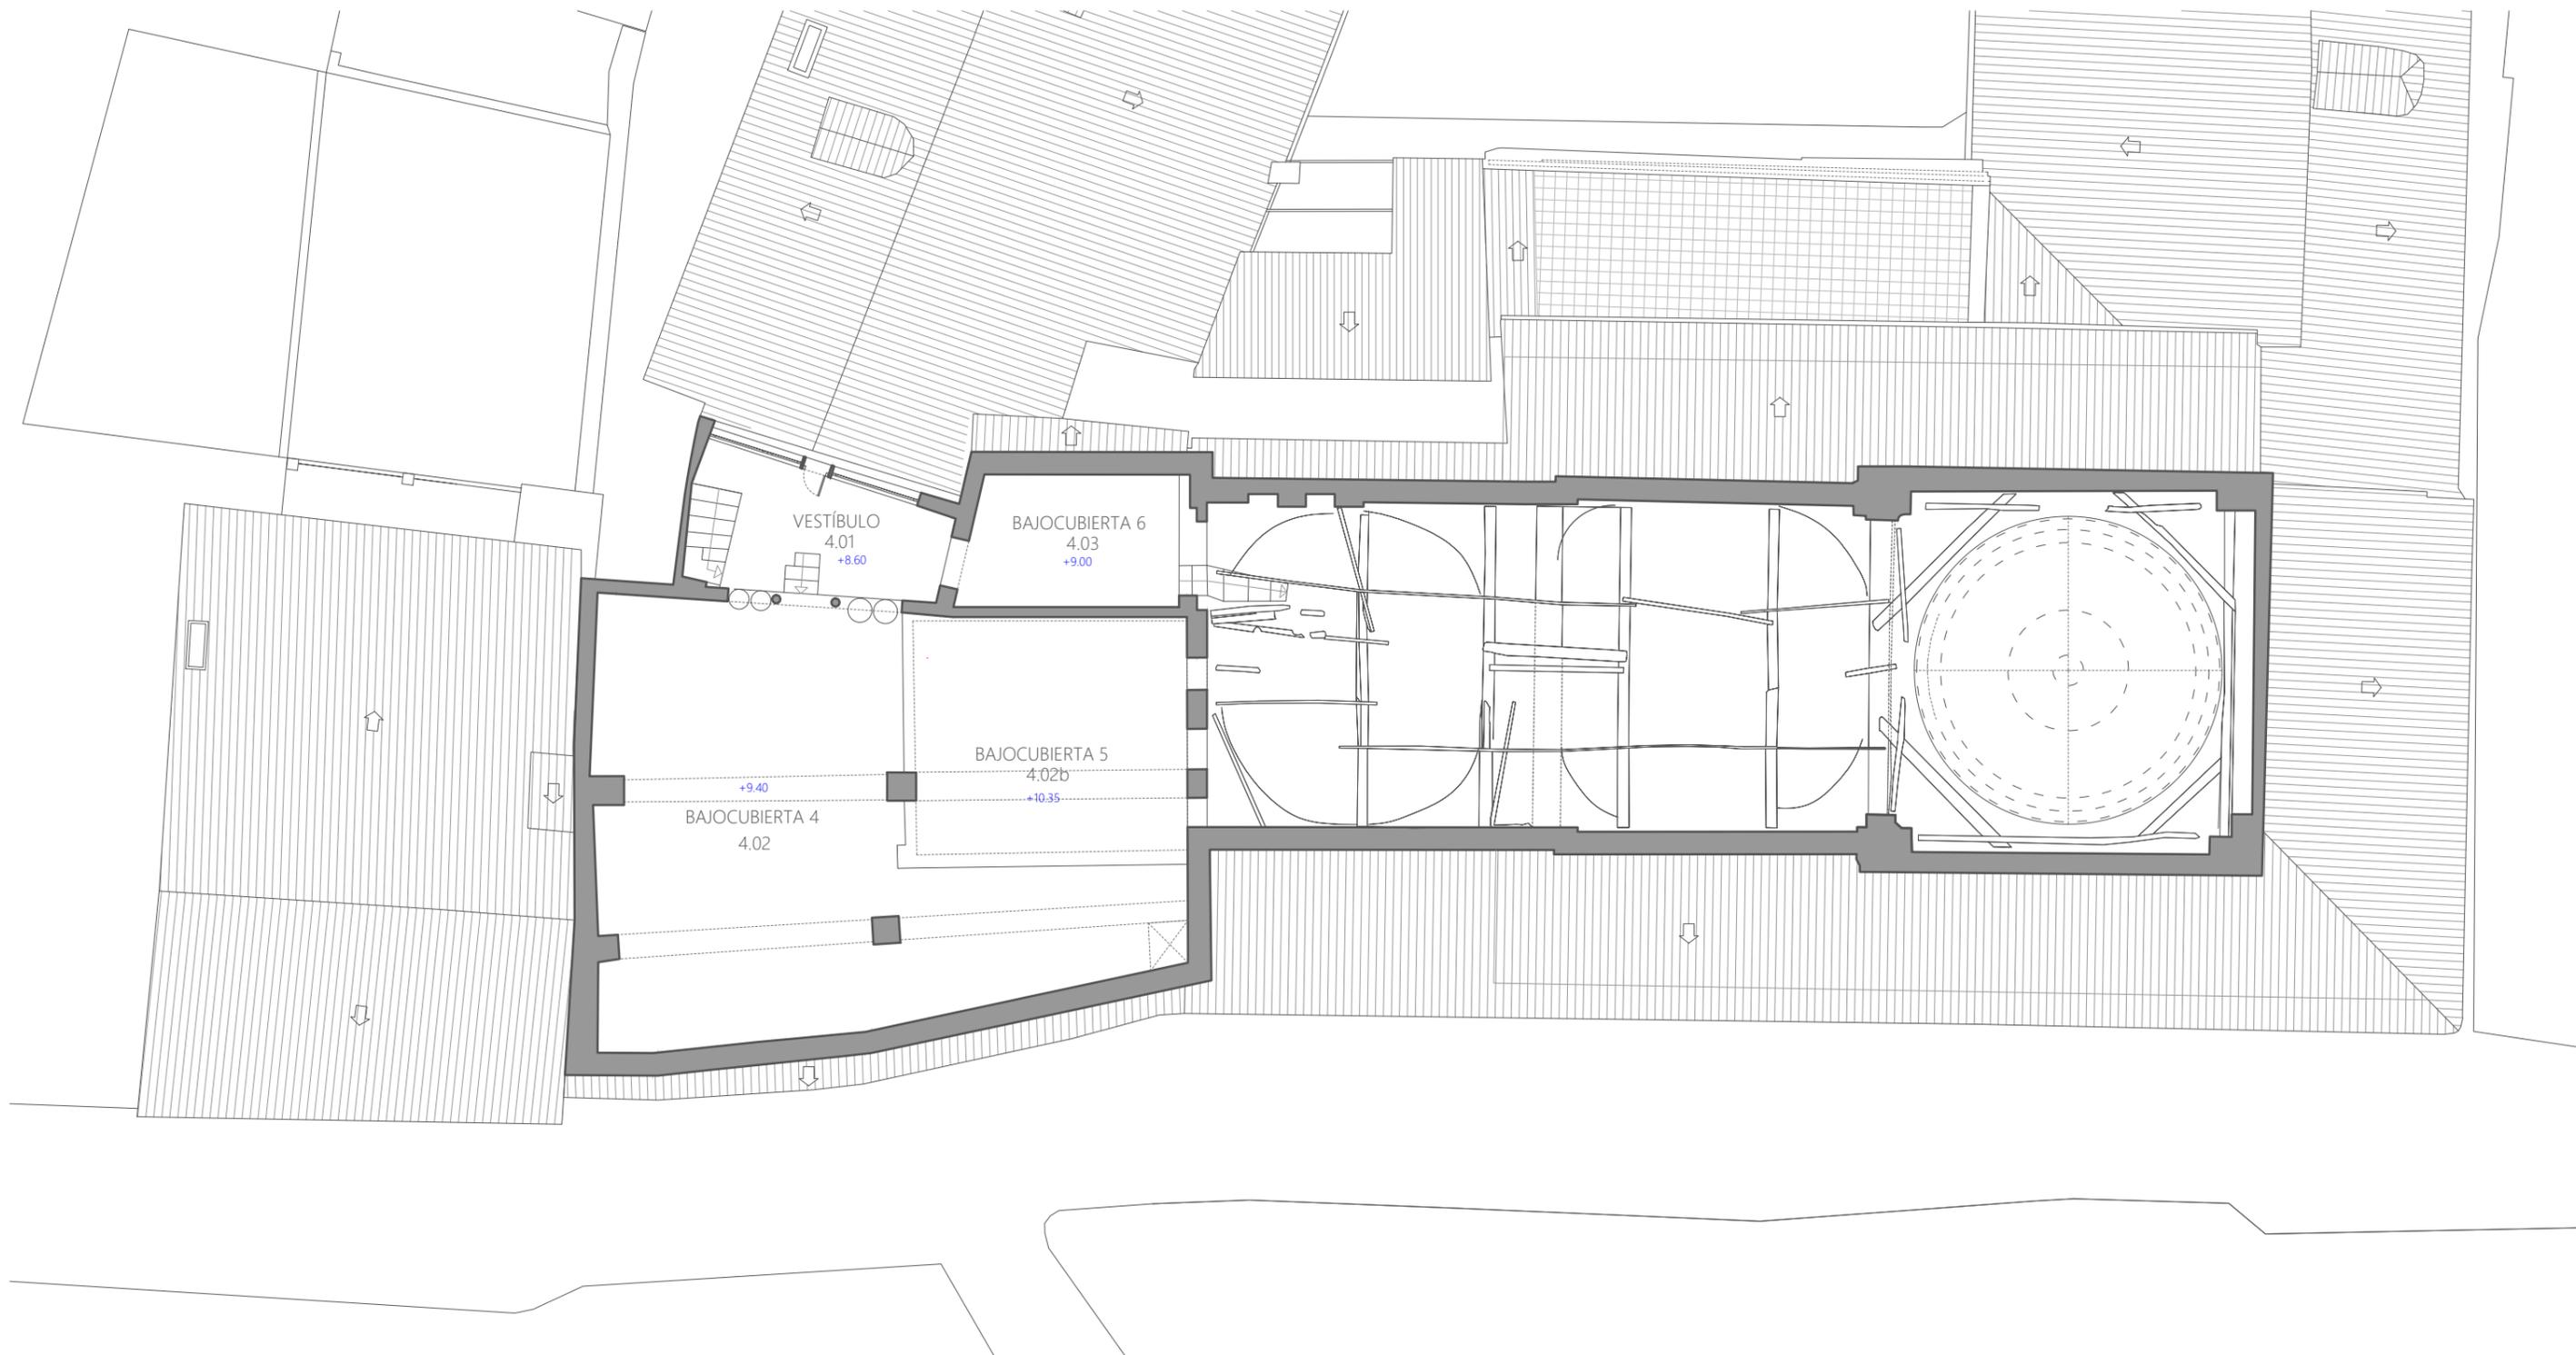
Estado actual Planimetría Planta 04	<h1 style="font-size: 2em;">Ba05</h1>
<b>ARQUITECTOS:</b> Francisco José Fernández Guirao Jerónimo Granados González	ESCALA: 1/150

SUPERFICIES	
PLANTA 04	m <sup>2</sup>
CASA DE LAS MANDADERAS	0.00
CASA FUNDACIONAL	126.40
IGLESIA	0.00
<b>TOTAL SUPERFICIE ÚTIL</b>	<b>126.40</b>
<b>TOTAL SUPERFICIE CONSTRUIDA</b>	<b>417.75</b>
