# ANTEPROYECTO de REHABILITACIÓN del CONVENTO de SAN JOSÉ de CARAVACA de la CRUZ para uso TURÍSTICO y CULTURAL

## V PLANOS

Fecha: FEBRERO 2023

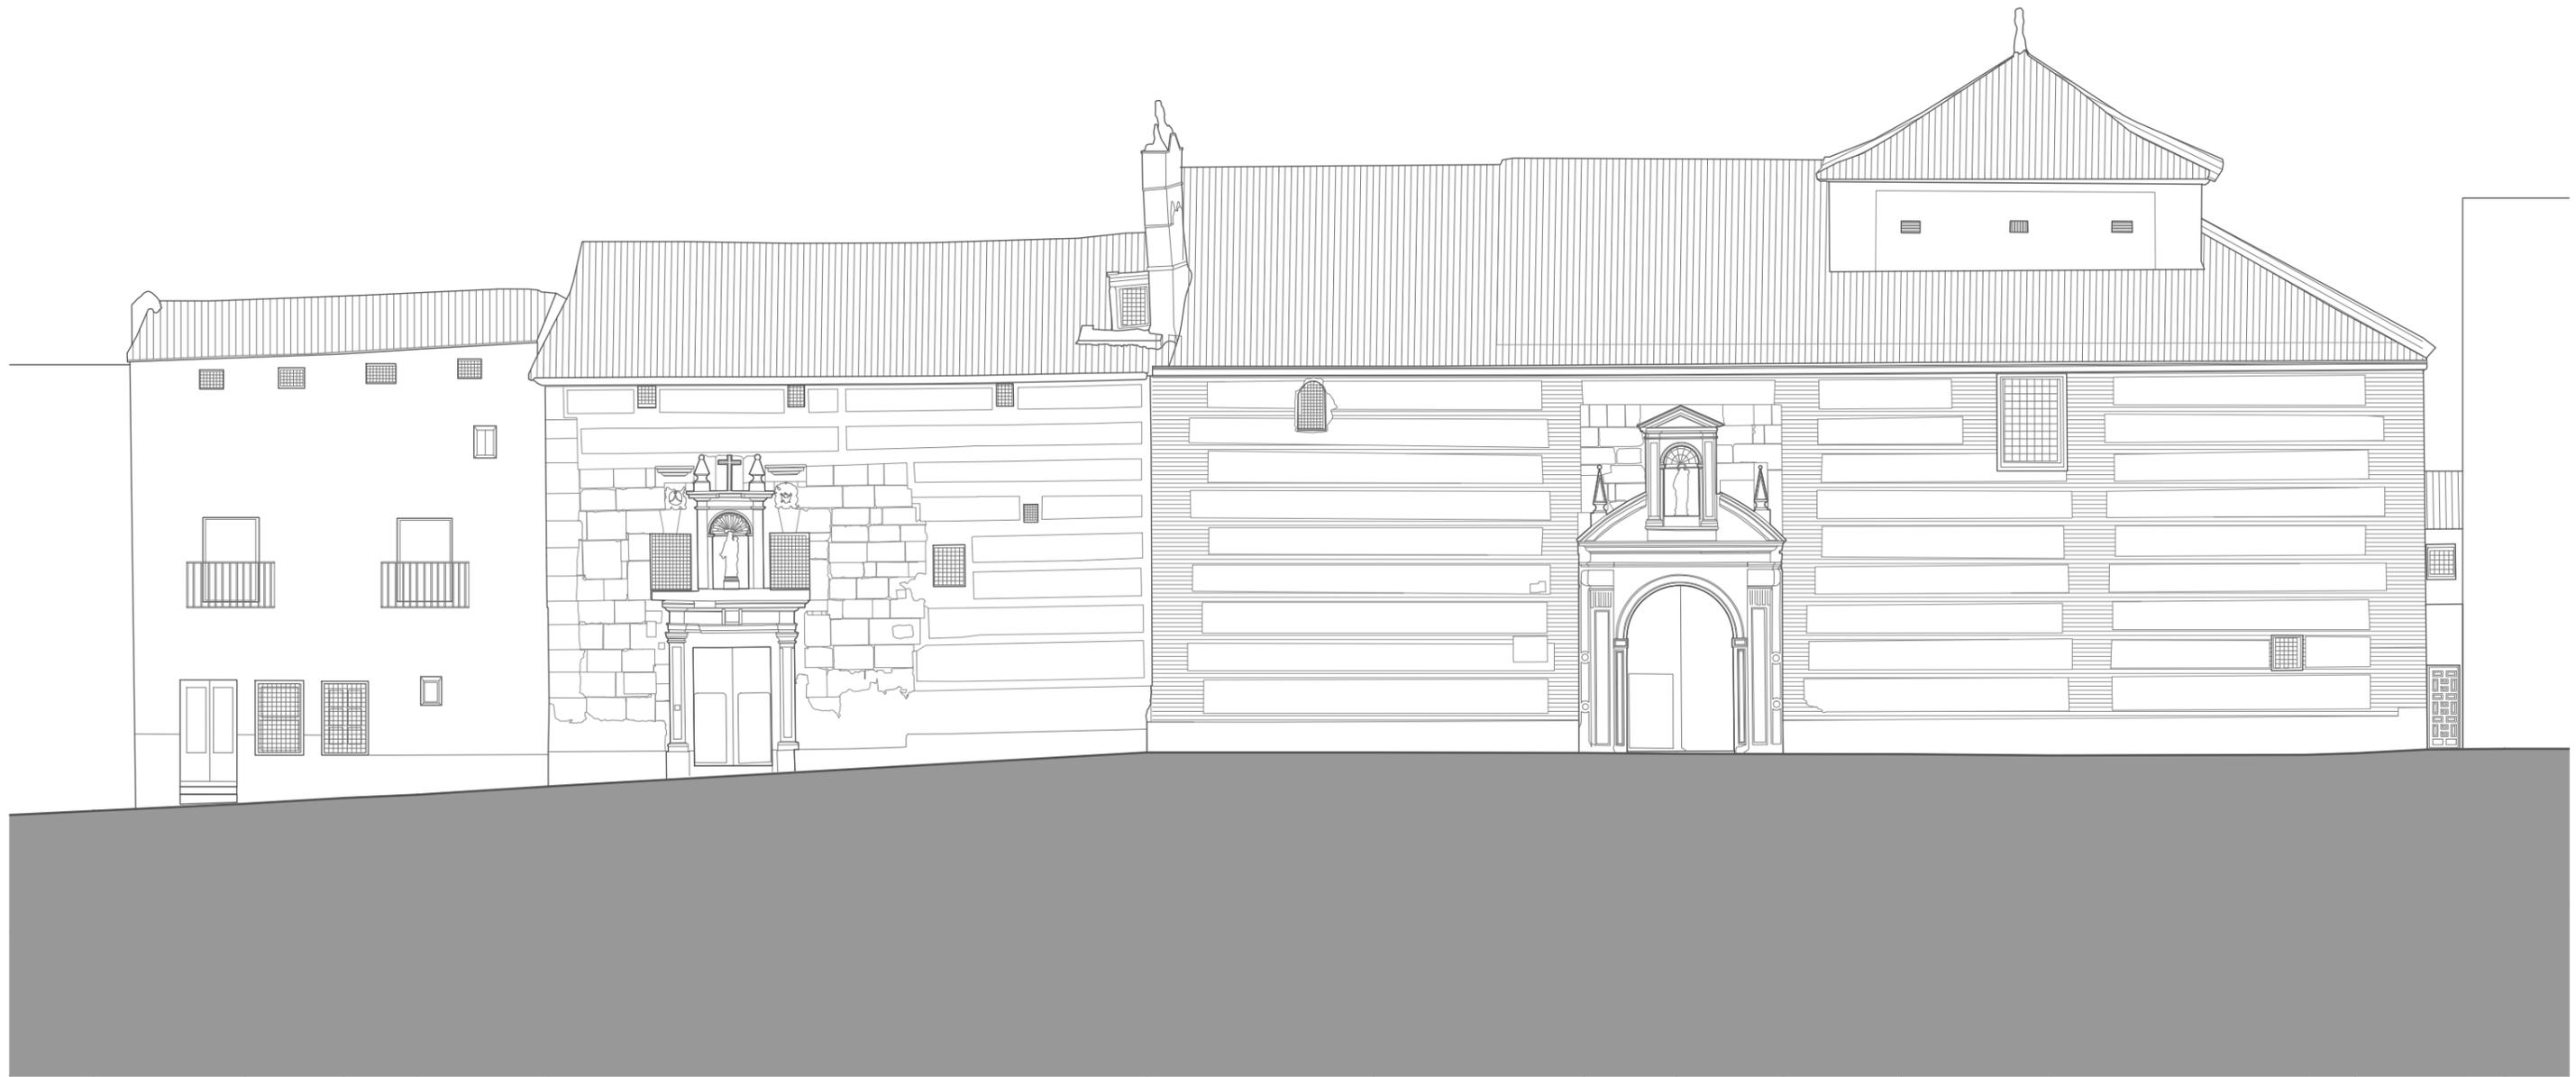
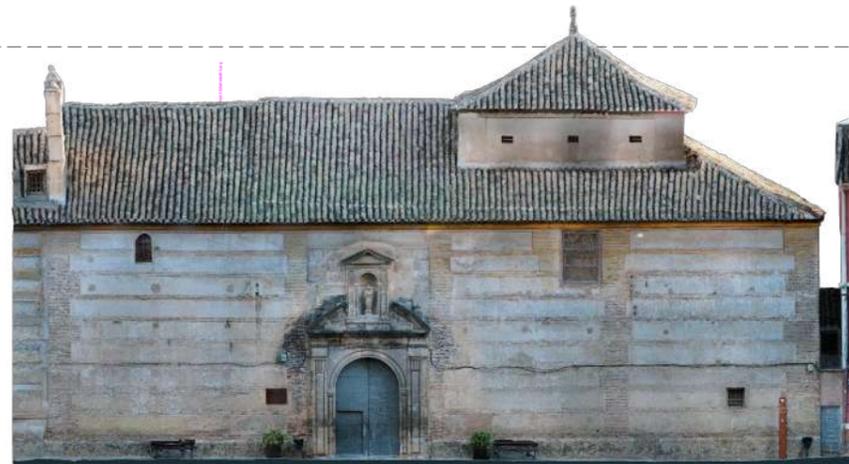
Ba07

A1. CASA MANDADERAS

A2. CASA FUNDACIONAL

A3. IGLESIA DE SAN JOSÉ

ORTOFOTOS CALLE MAYOR

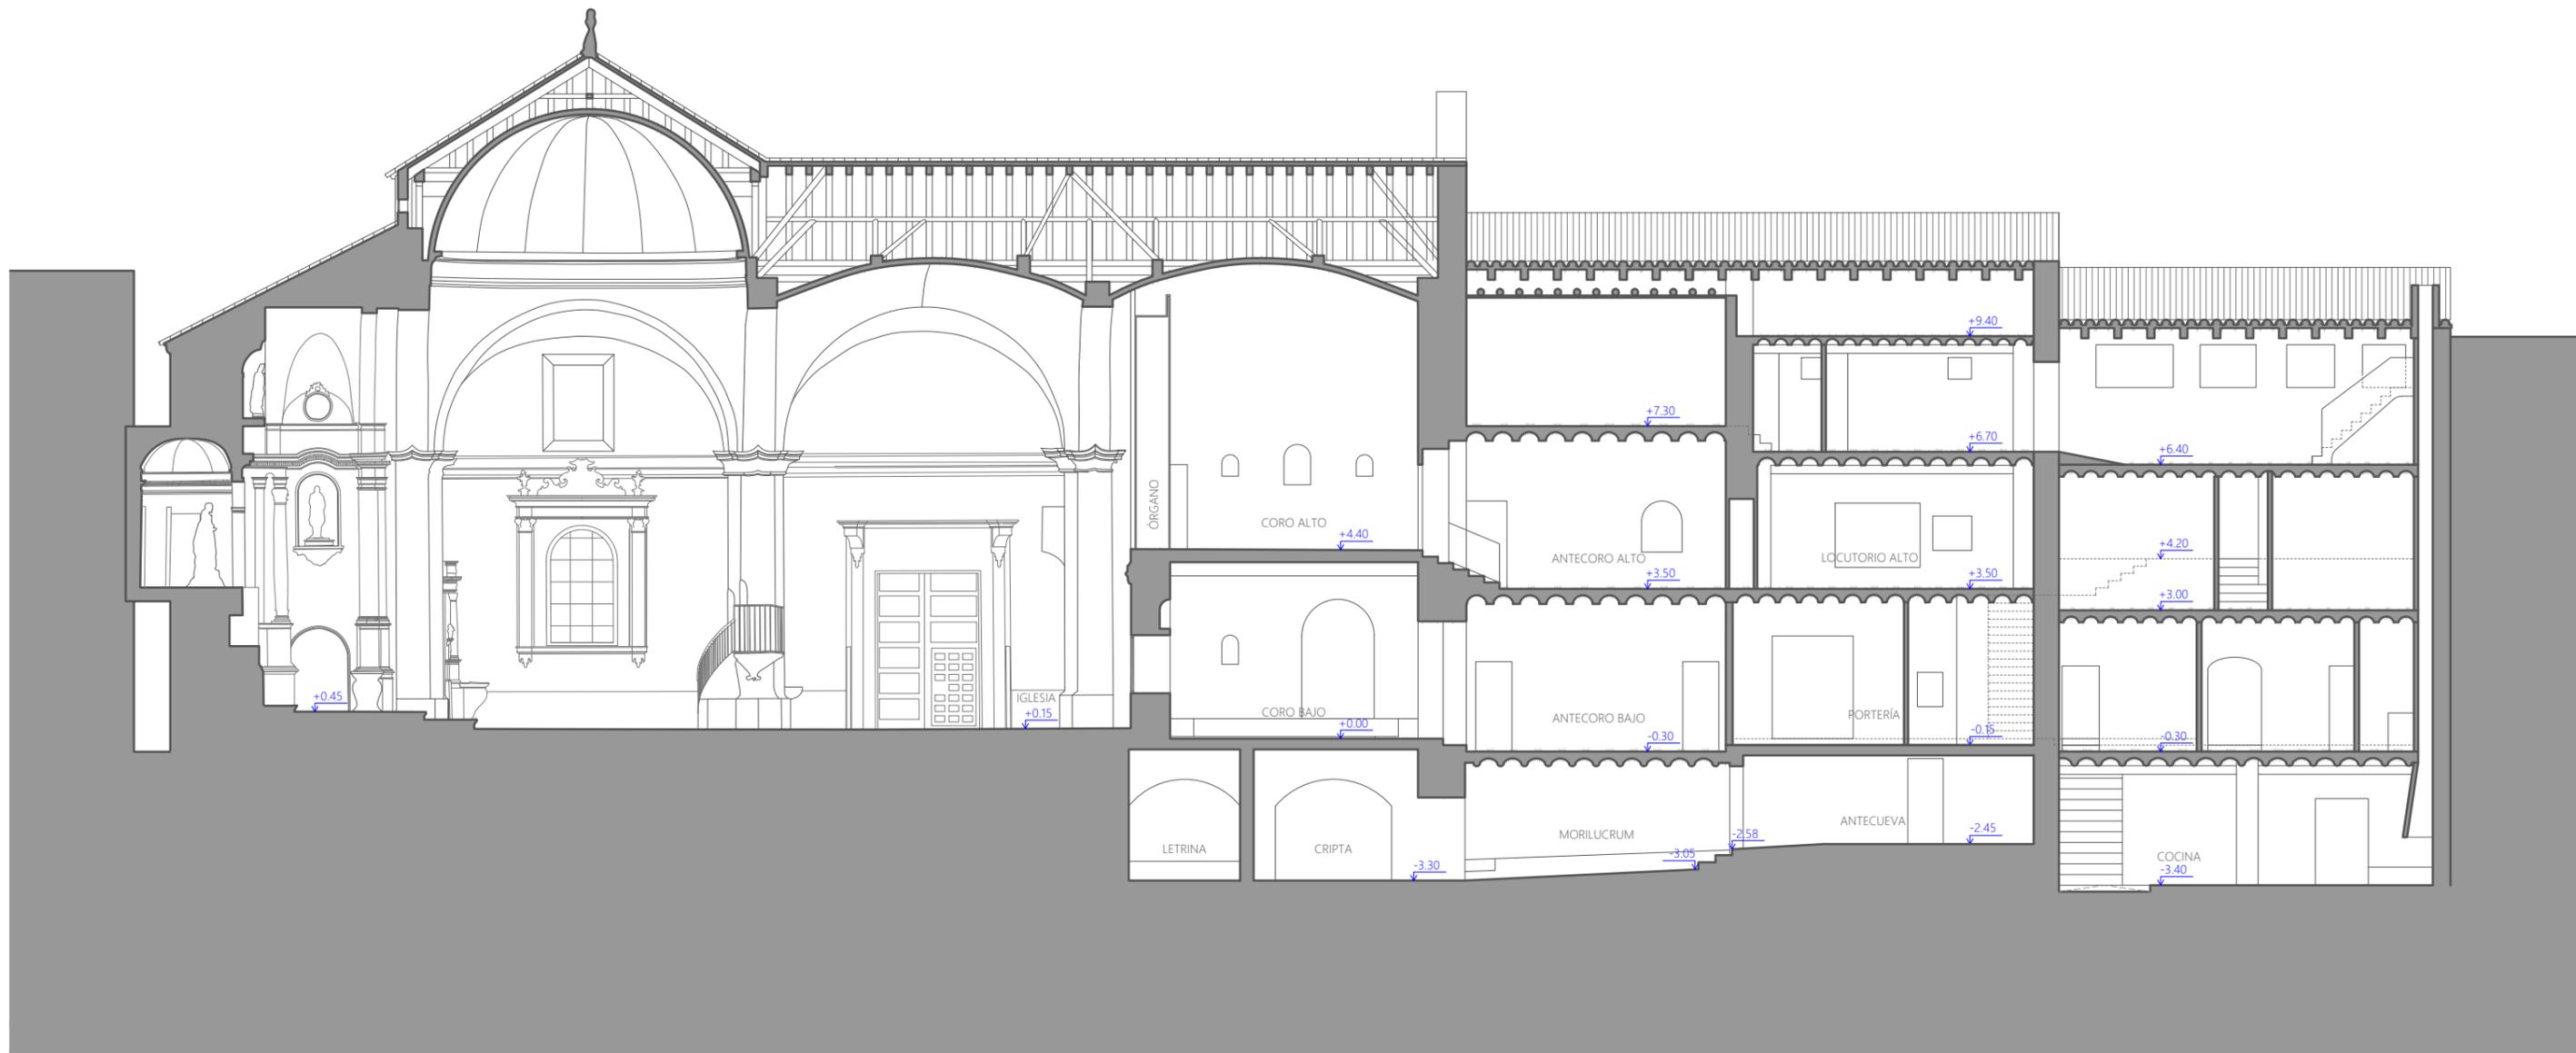
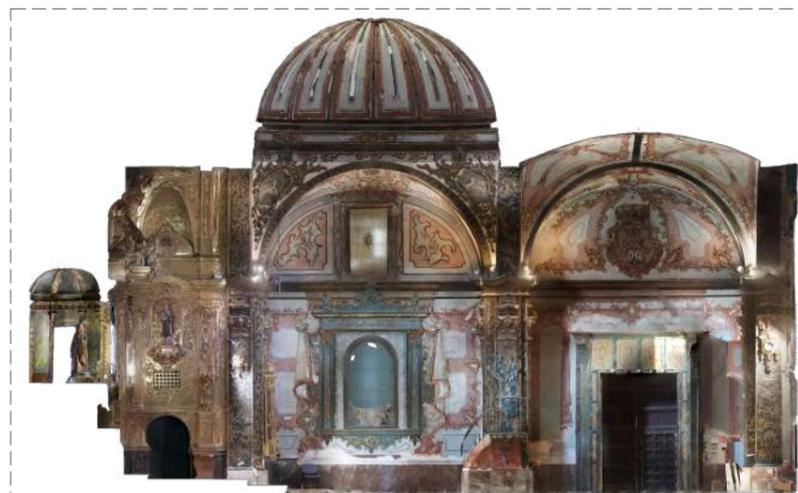
Ba08

< ORTOFOTO INTERIOR IGLESIA

Estado actual  
Planimetría  
Sección Longitudinal 1

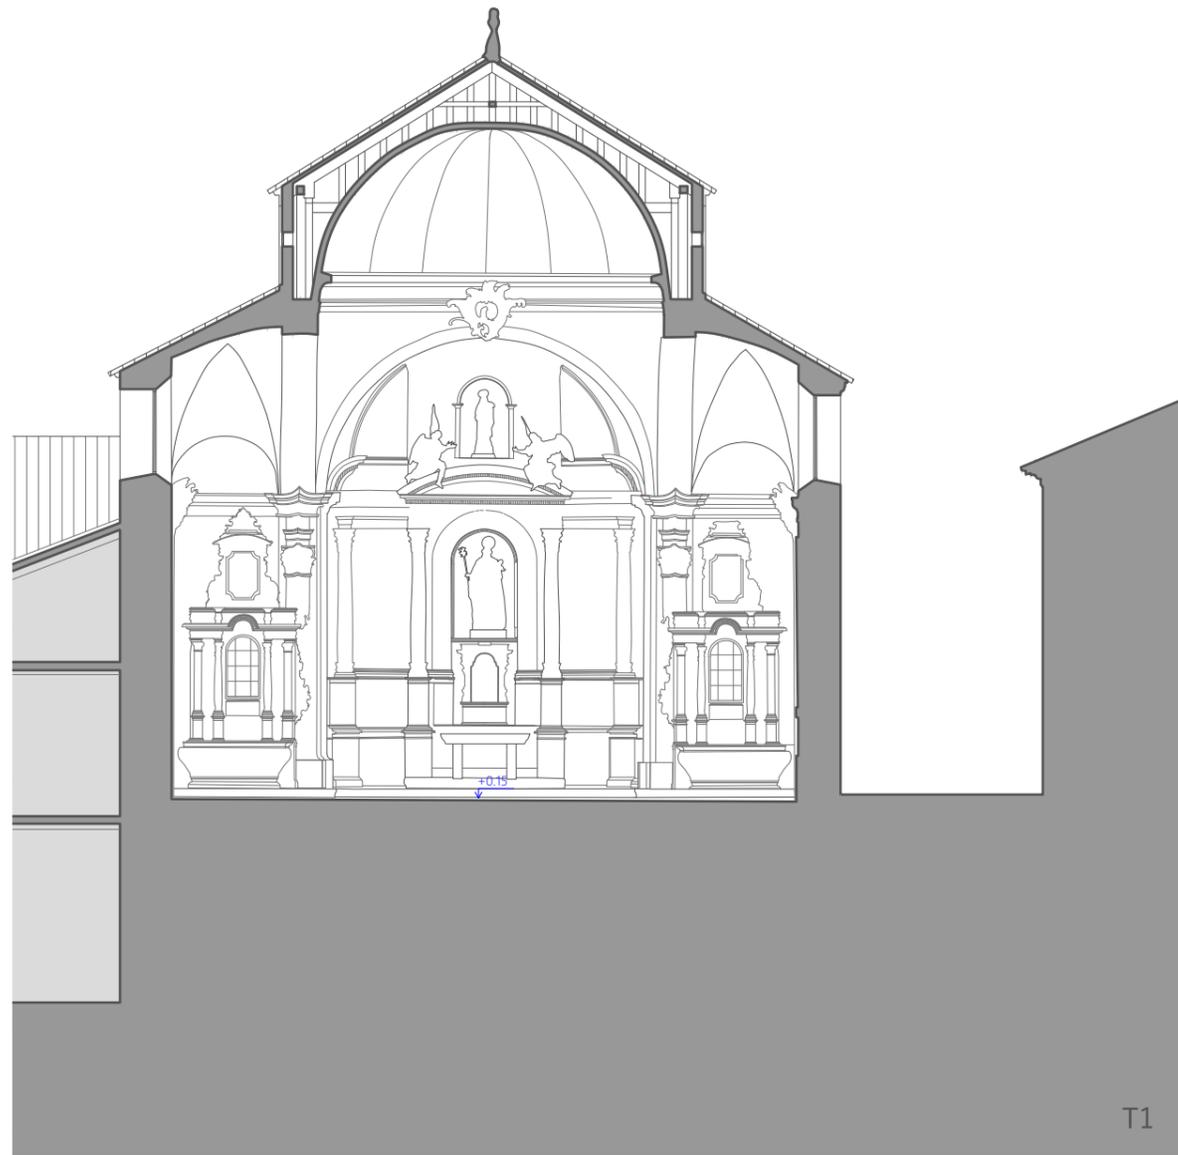
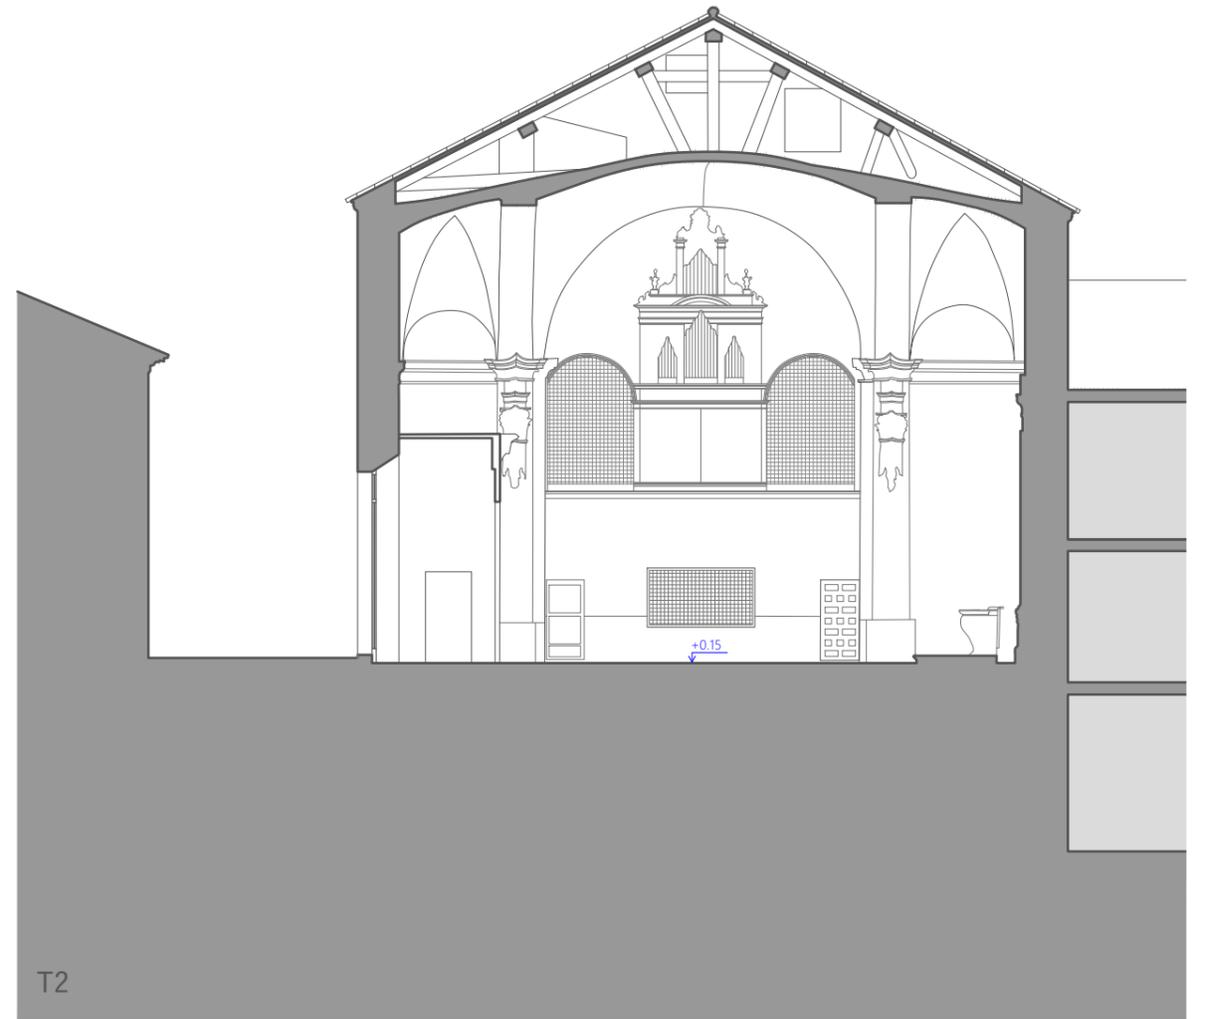
Ba09

Estado actual  
Planimetría  
Secciones transversales

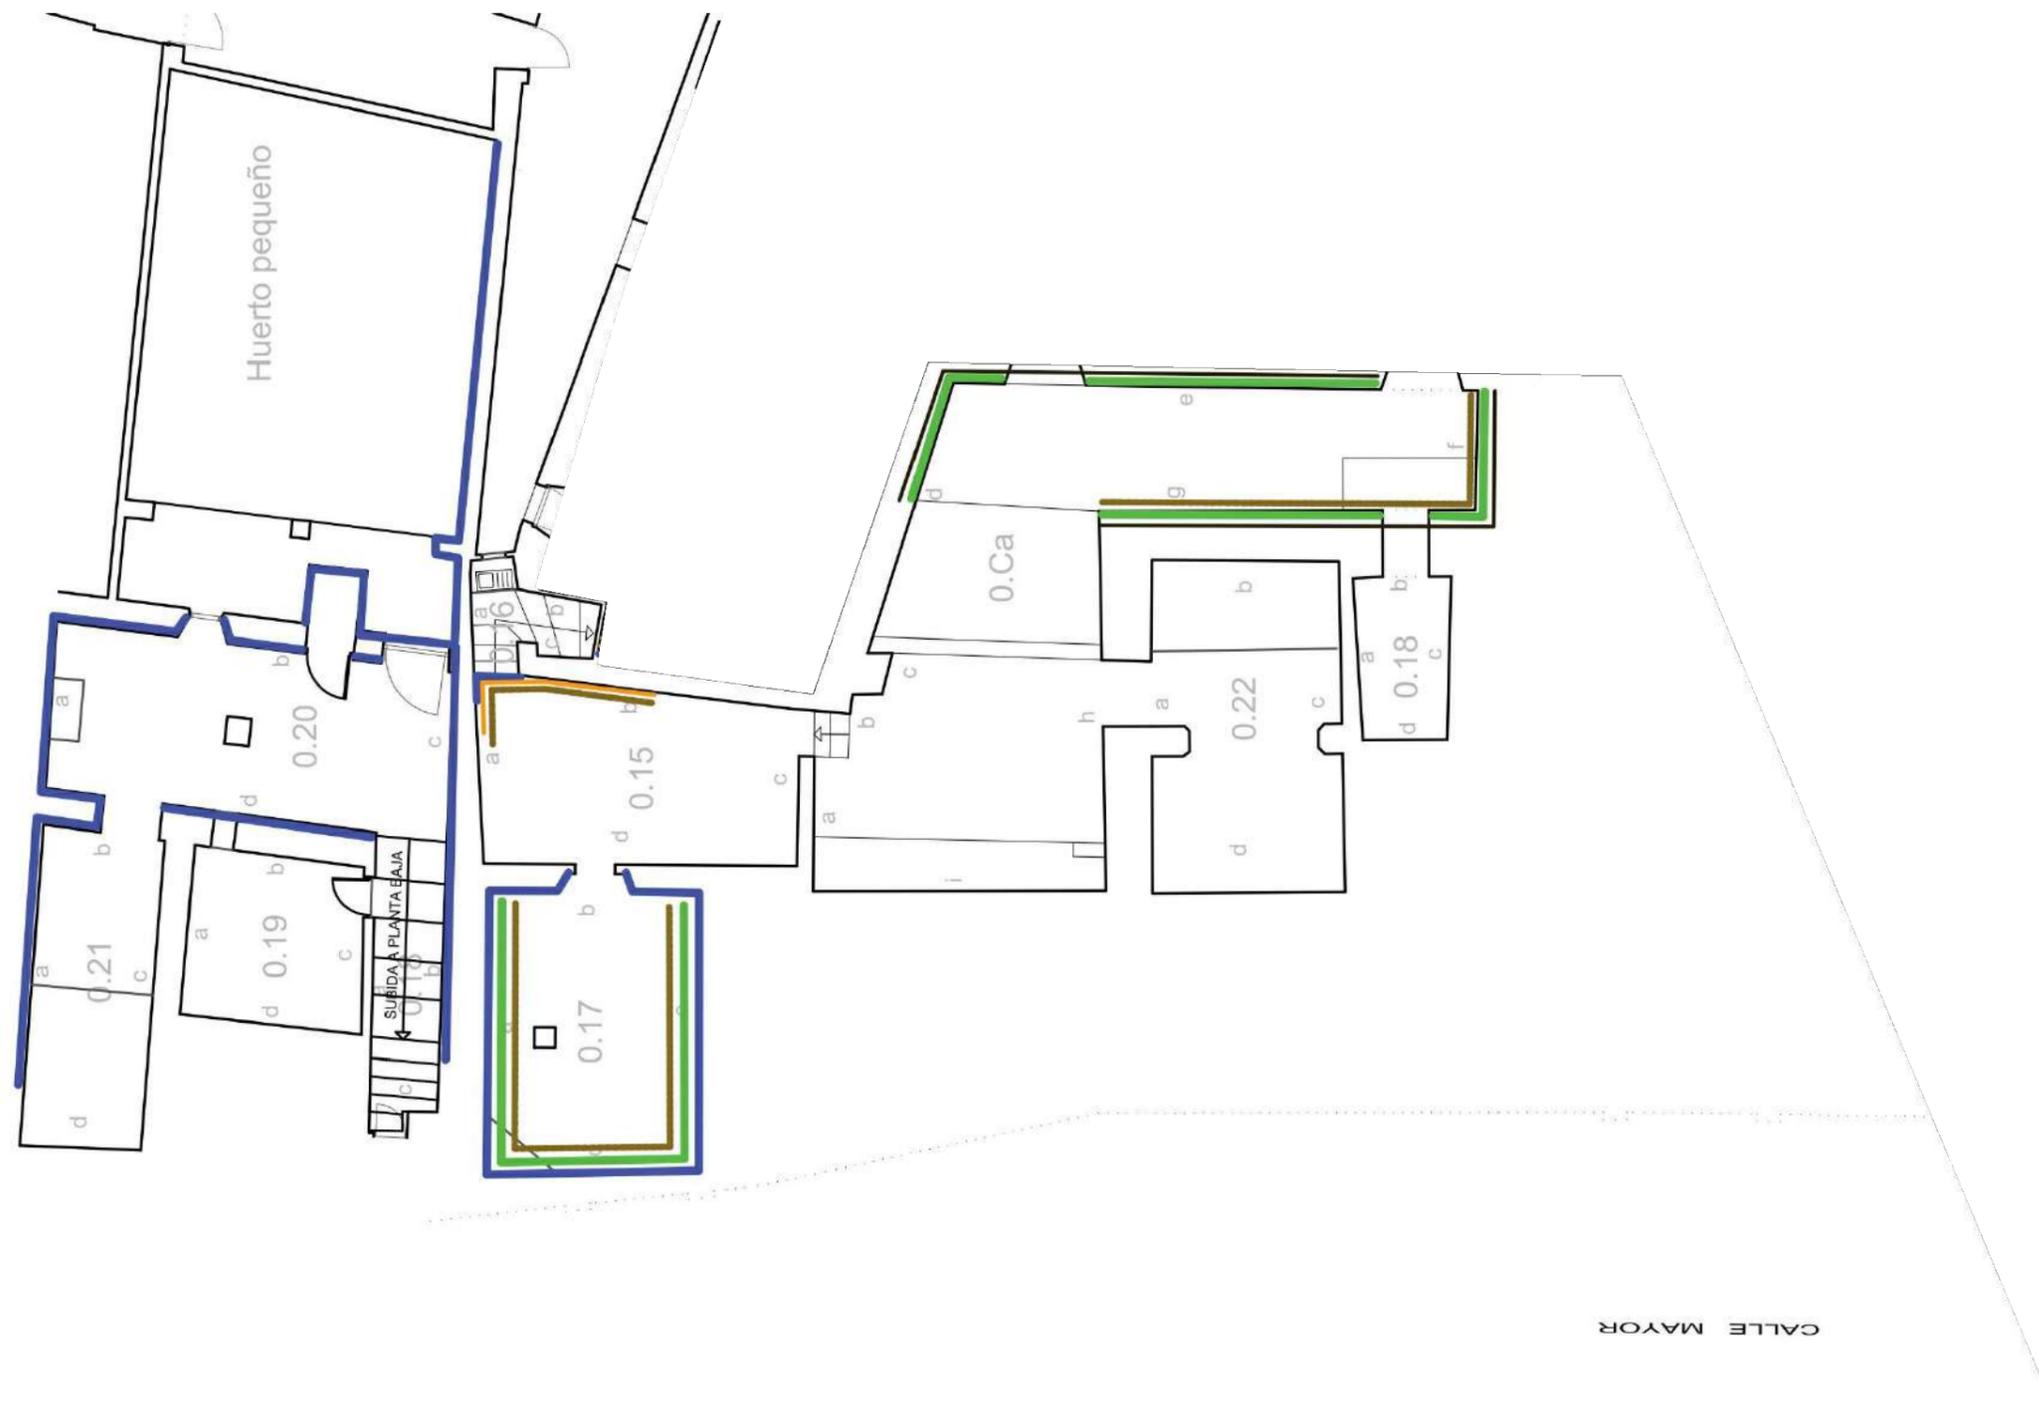
Estado actual. Patologías Degradación material Planta 00

DEGRADACIÓN MATERIAL

- HUMEDAD
- EFLORESCENCIAS
- MANCHAS
- COLONIZACIÓN BIOLÓGICA
- DESCONCHADO Y CAIDA
- COSTRA NEGRA
- CUARTEADO DE REVESTIMIENTO
- EROSIÓN
- ACUMULACIÓN DE AGUA
- PAVIMENTO FALTANTE

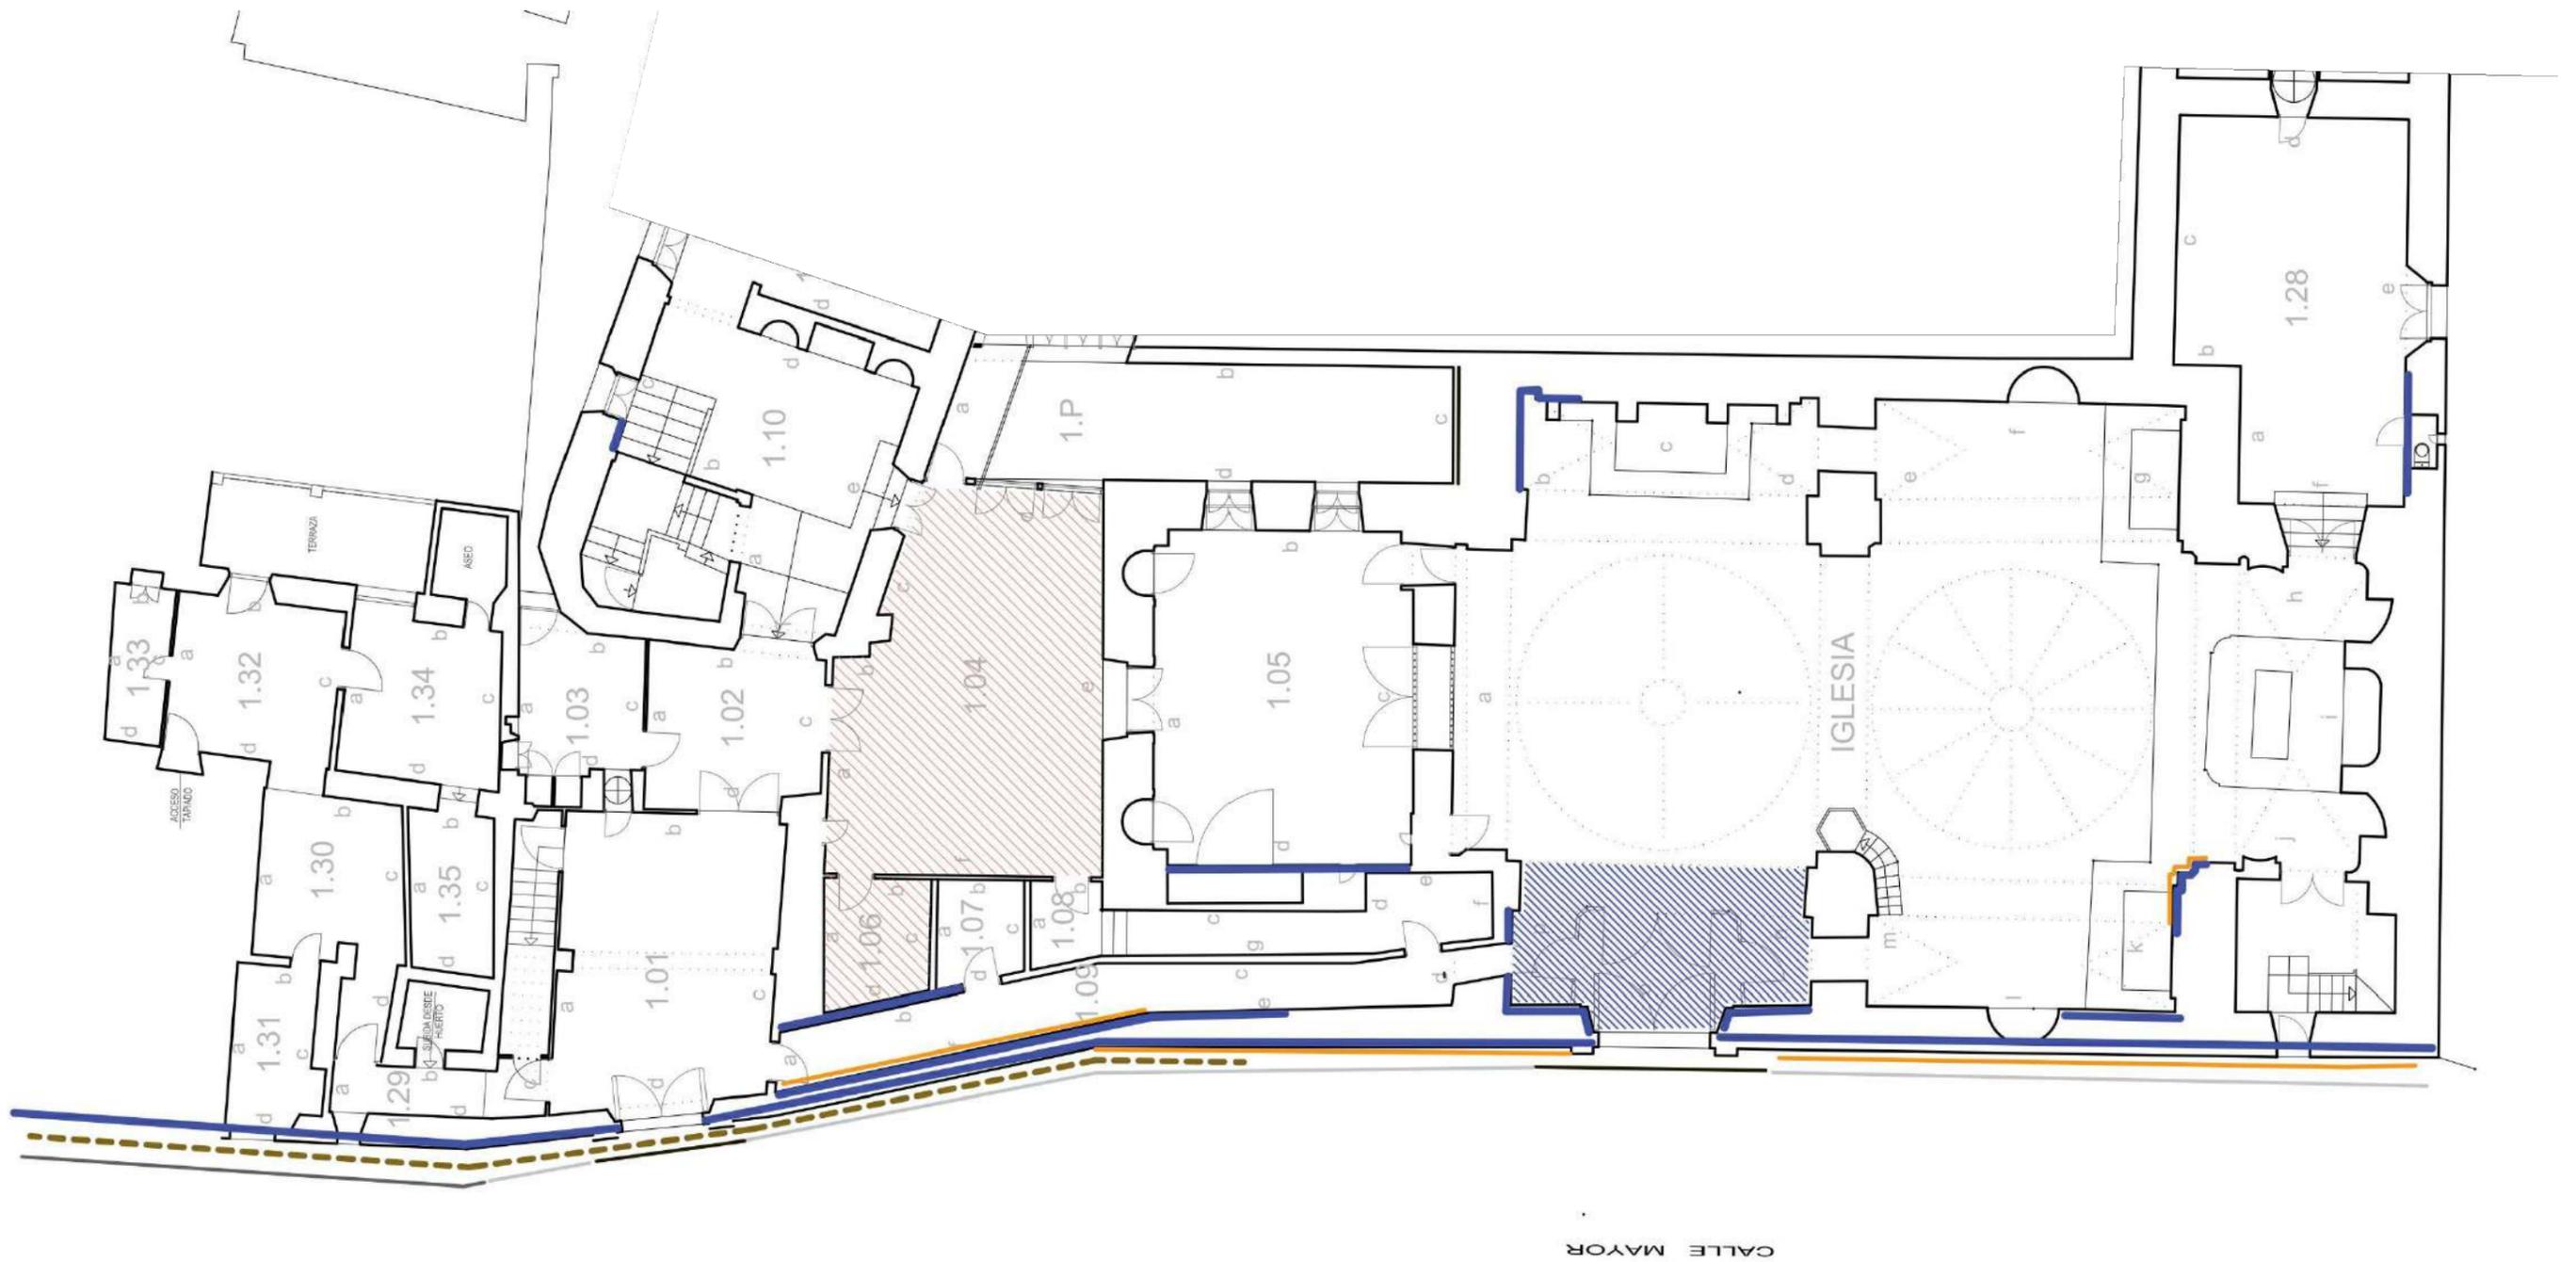
<p>Estado actual. Patologías Degradación material Planta 01</p>	Bb02
<p>ARQUITECTOS:</p> <p>Francisco José Fernández Guirao Jerónimo Granados González</p> <p>Colaborador: David Costa González</p>	<p>ESCALA: 1/150</p>

DEGRADACIÓN MATERIAL

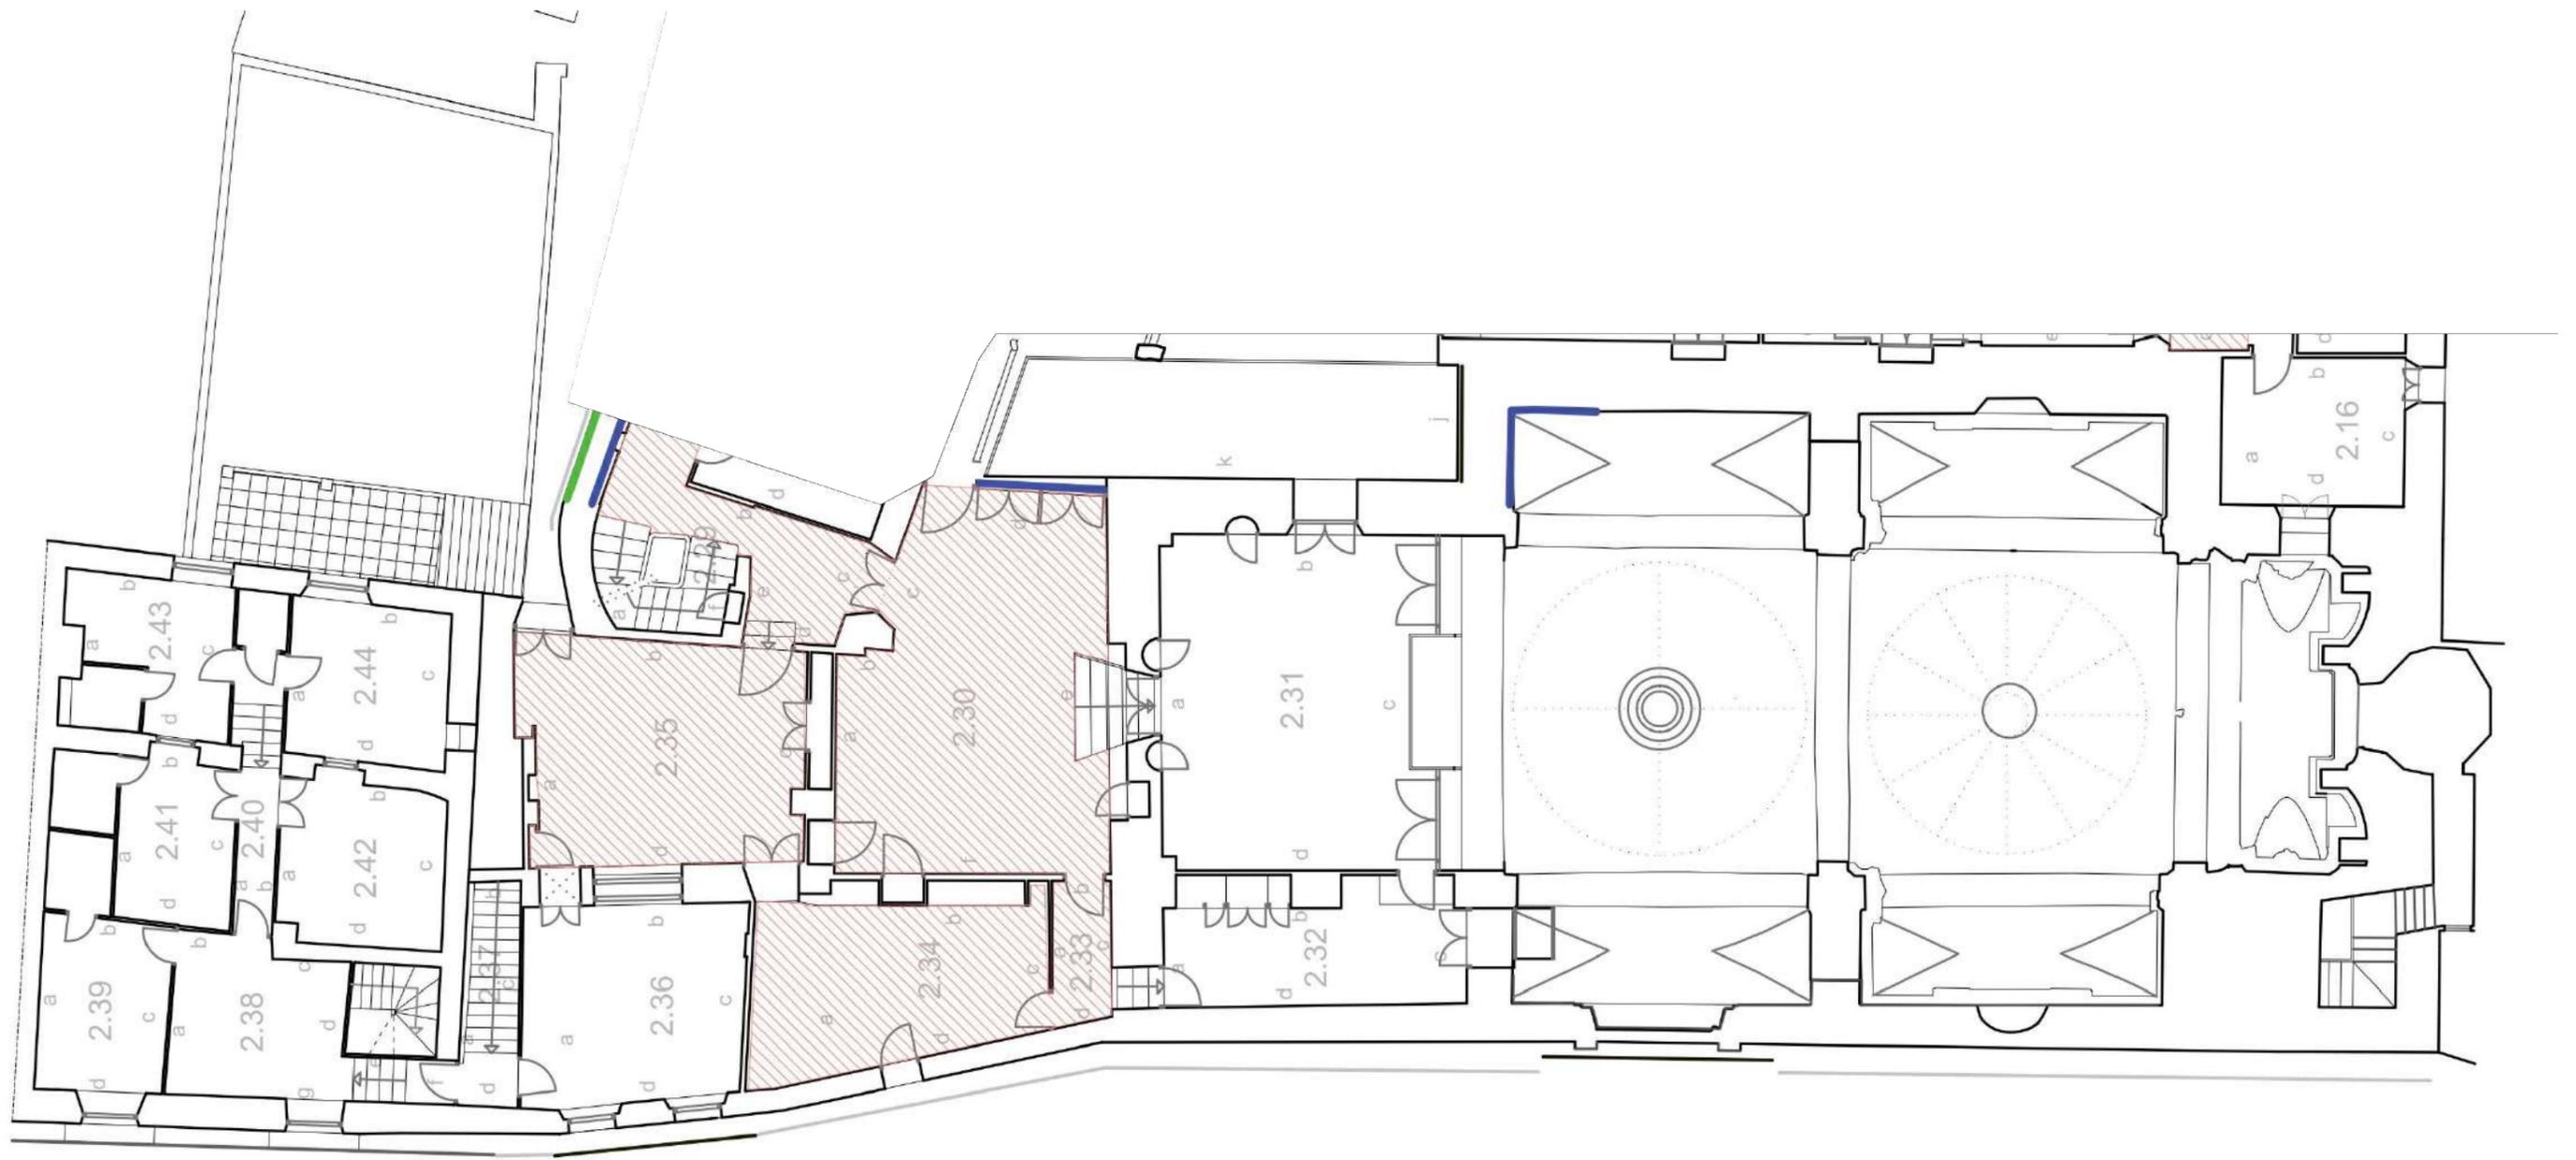
Estado actual. Patologías Degradación material Planta 02

DEGRADACIÓN MATERIAL

- HUMEDAD
- EFLORESCENCIAS
- MANCHAS
- COLONIZACIÓN BIOLÓGICA
- DESCONCHADO Y CAIDA
- COSTRA NEGRA
- CUARTEADO DE REVESTIMIENTO
- EROSIÓN
- ACUMULACIÓN DE AGUA
- PAVIMENTO FALTANTE

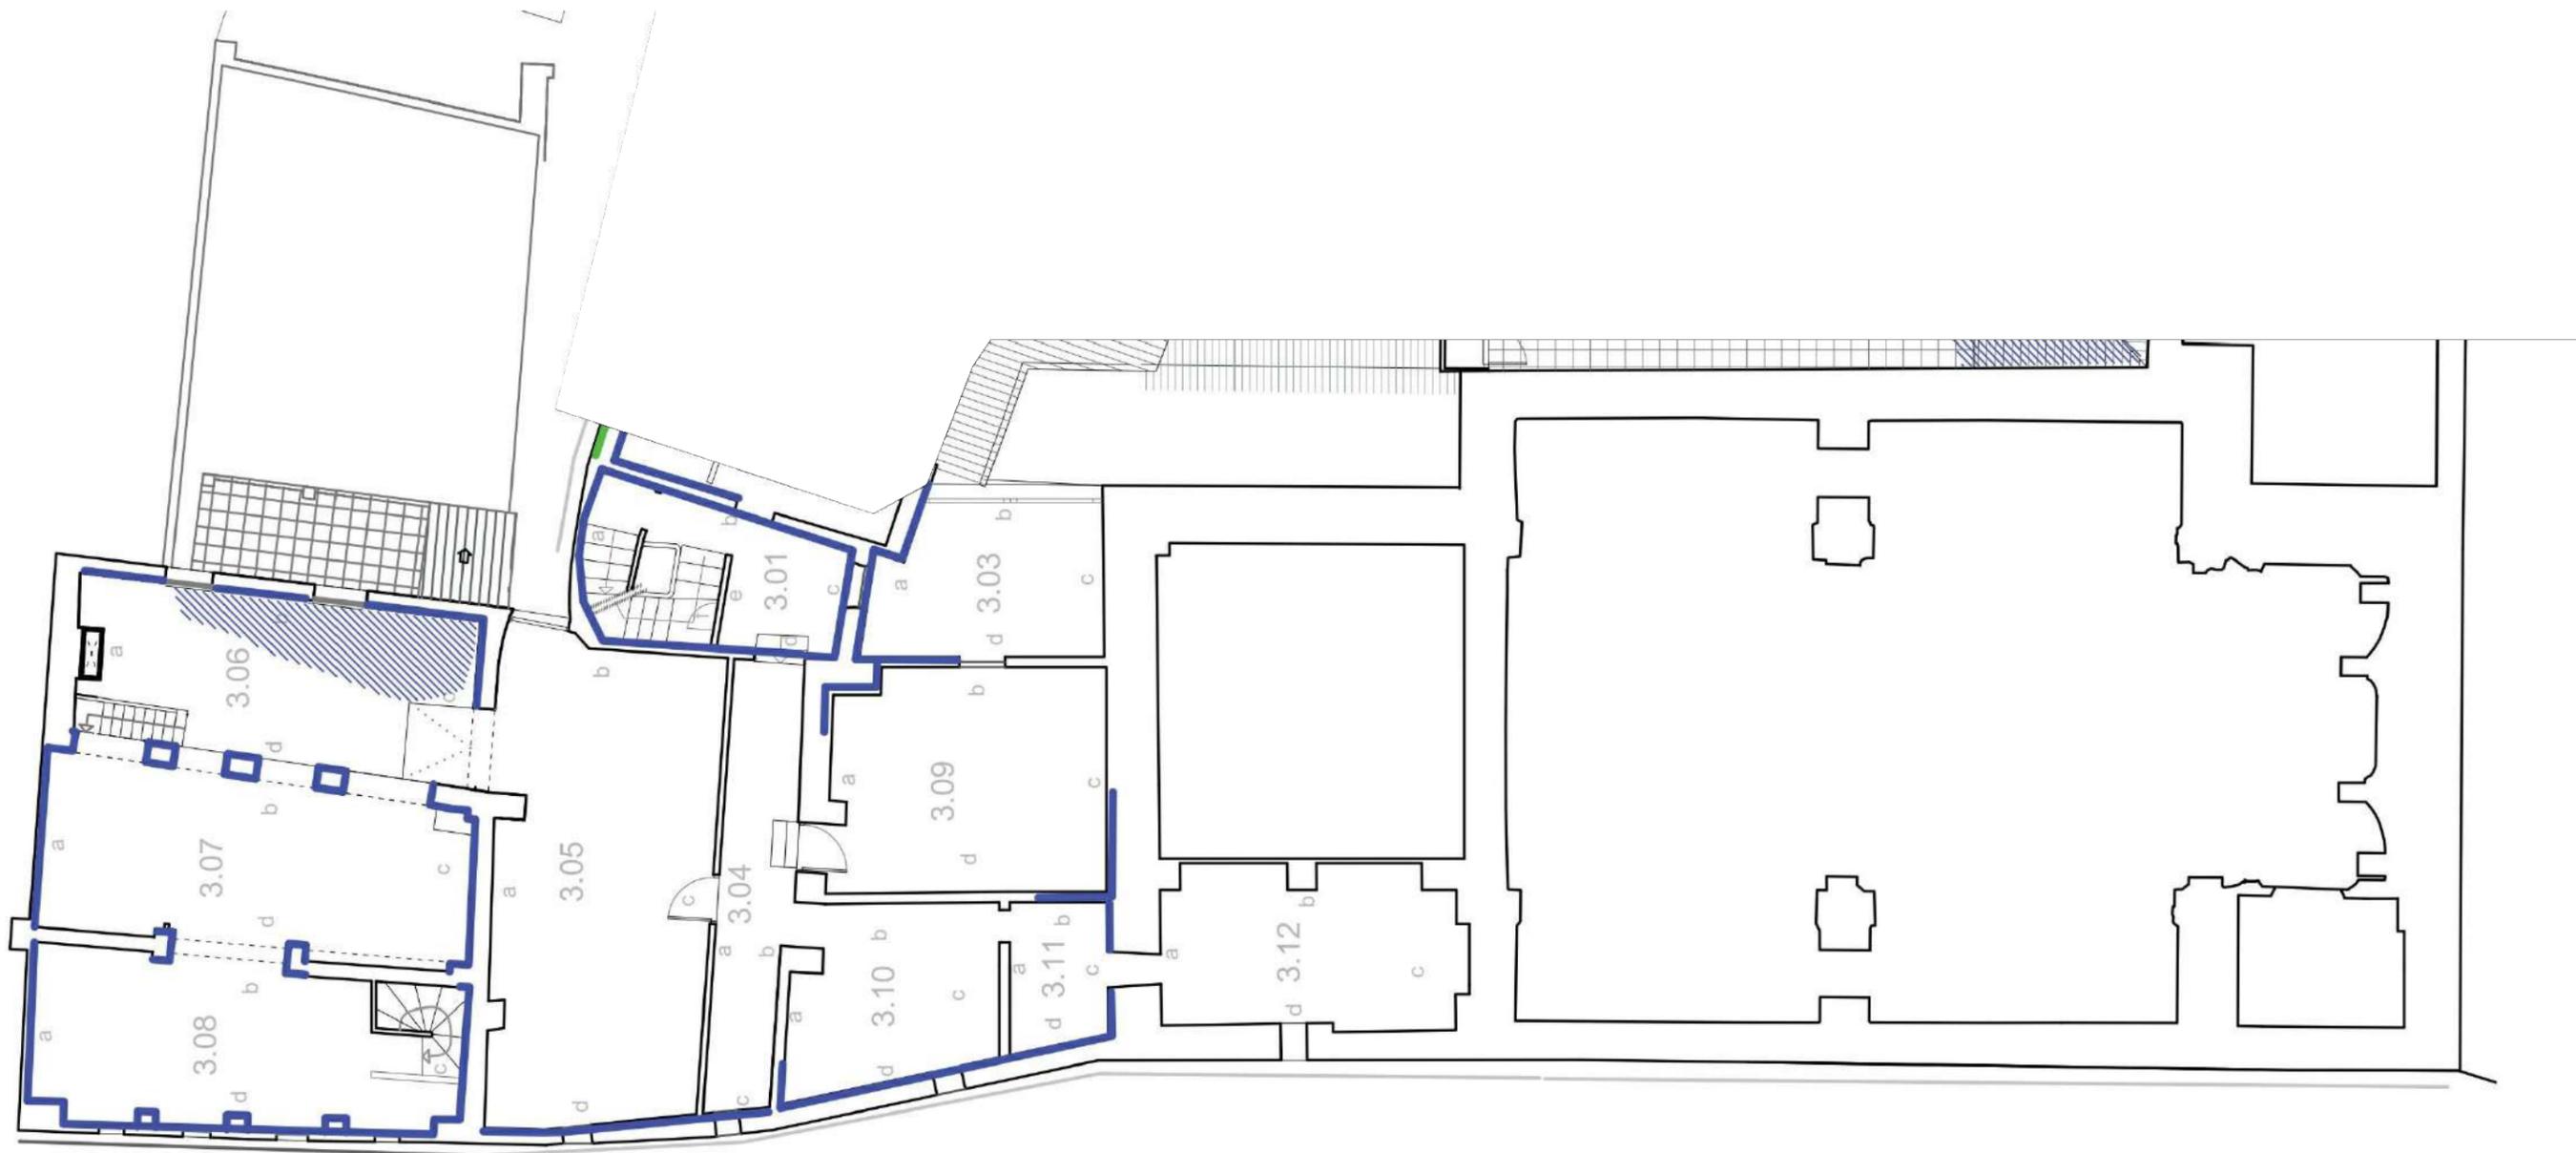
DEGRADACIÓN MATERIAL

- HUMEDAD
- EFLORESCENCIAS
- MANCHAS
- COLONIZACIÓN BIOLÓGICA
- DESCONCHADO Y CAIDA
- COSTRA NEGRA
- CUARTEADO DE REVESTIMIENTO
- EROSIÓN
- ACUMULACIÓN DE AGUA
- PAVIMENTO FALTANTE
