# ANTEPROYECTO de REHABILITACIÓN del CONVENTO de SAN JOSÉ de CARAVACA de la CRUZ para uso TURÍSTICO y CULTURAL

## V PLANOS

Fecha: FEBRERO 2023

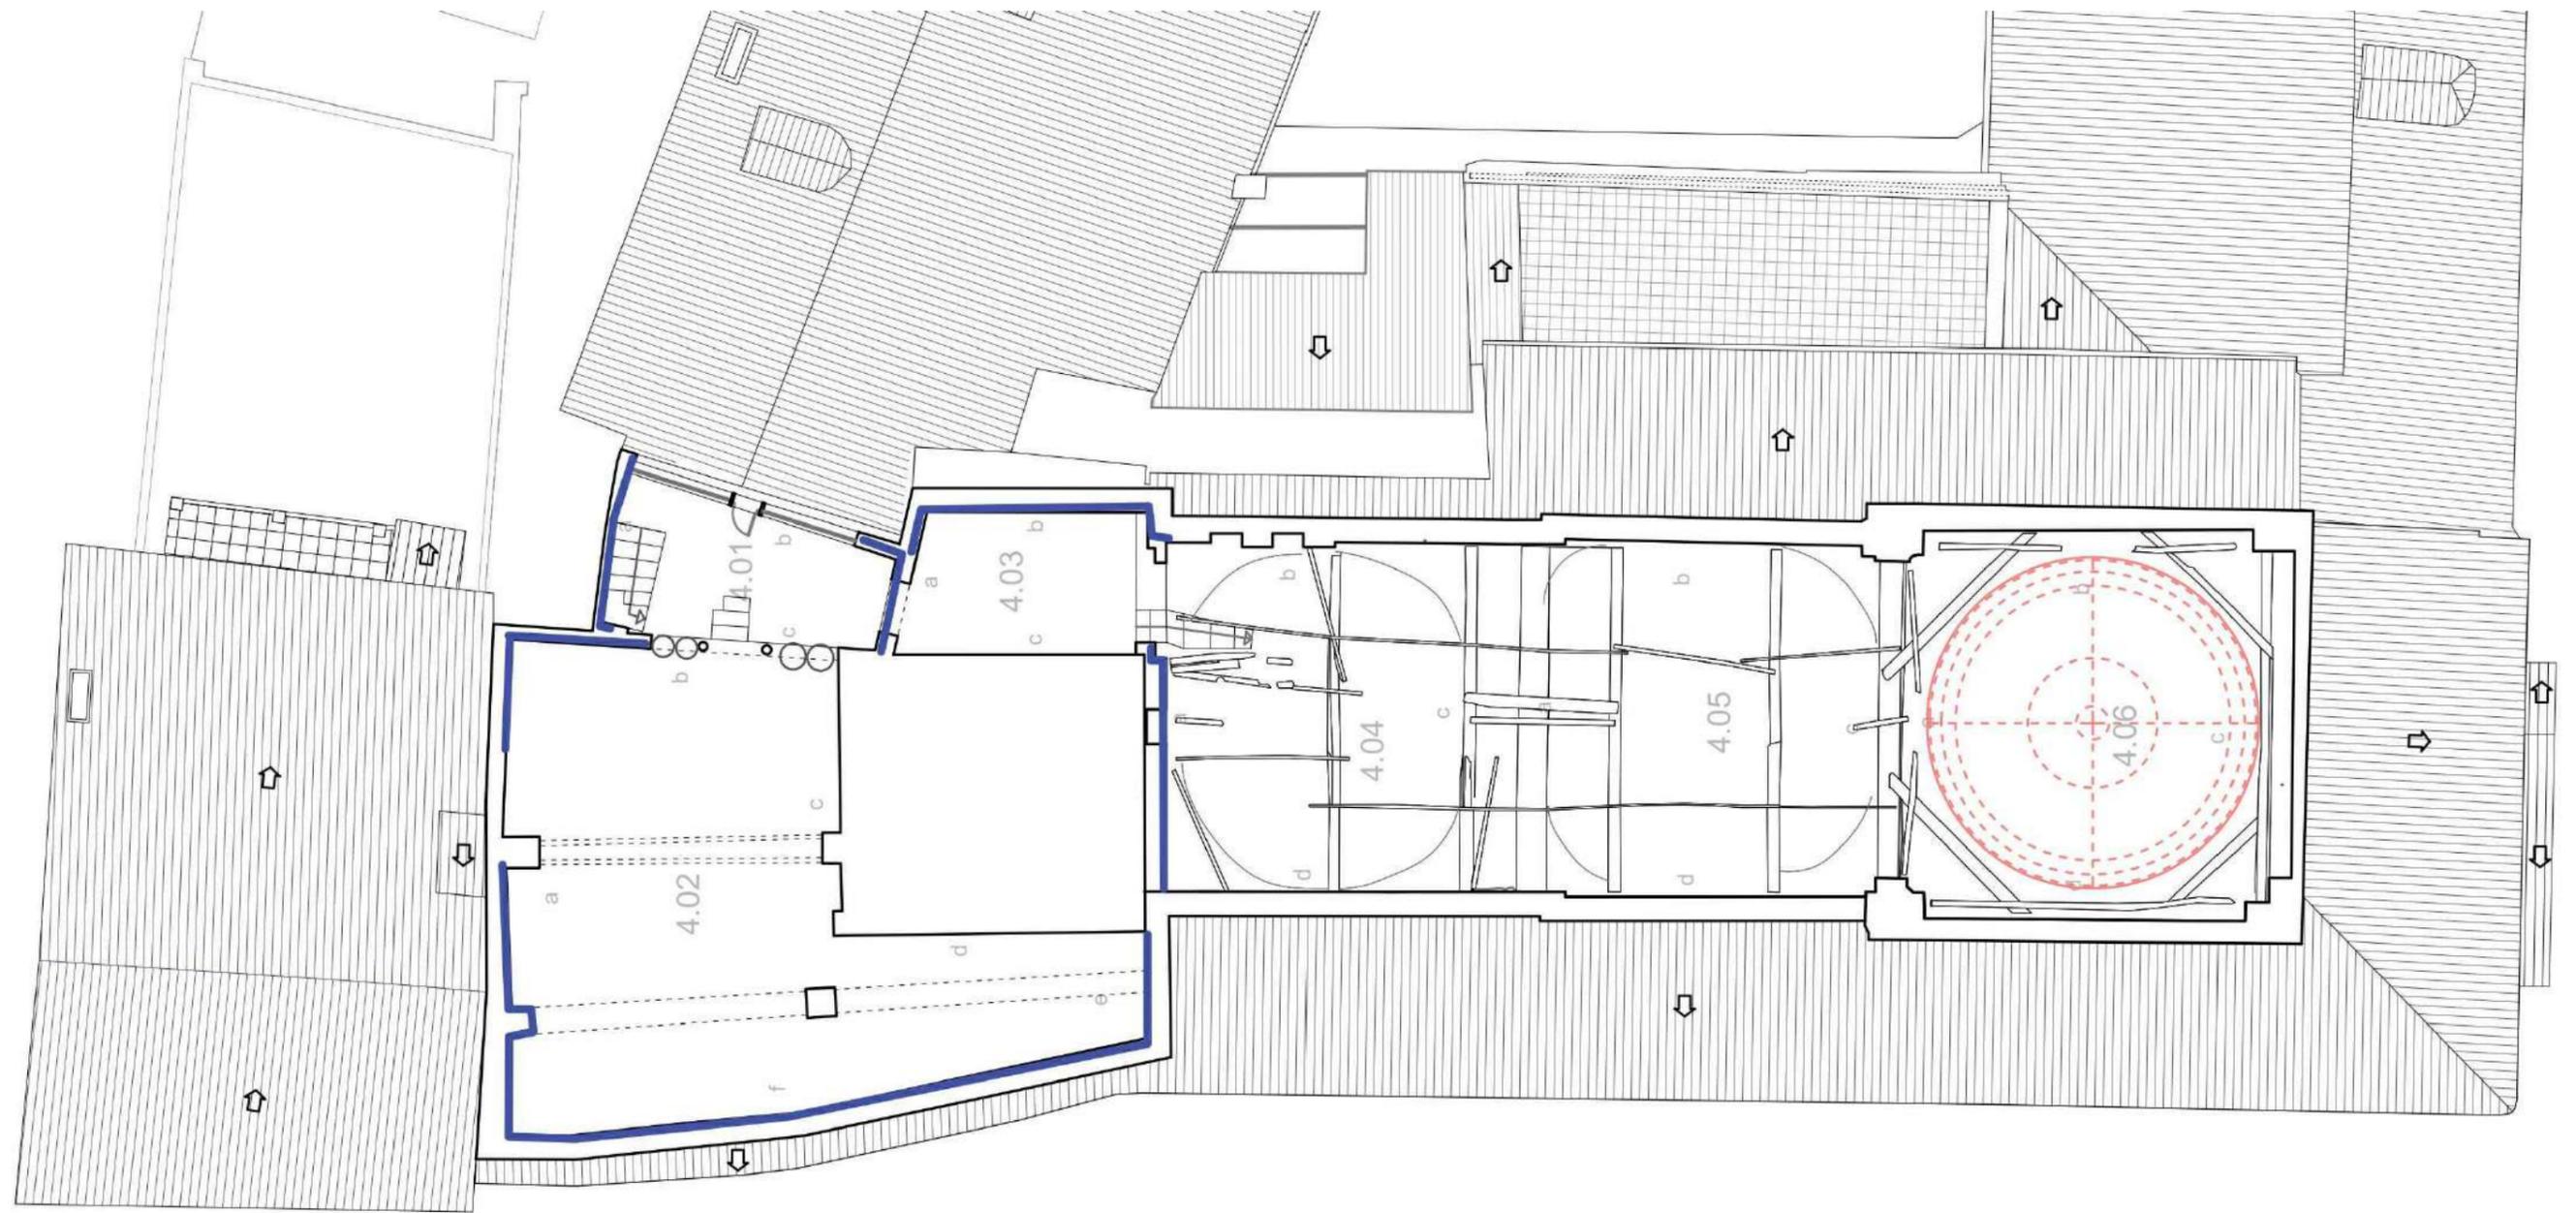
Estado actual. Patologías Degradación material Planta 04

DEGRADACIÓN MATERIAL

- HUMEDAD
- EFLORESCENCIAS
- MANCHAS
- COLONIZACIÓN BIOLÓGICA
- DESCONCHADO Y CAIDA
- COSTRA NEGRA
- CUARTEADO DE REVESTIMIENTO
- EROSIÓN
- ACUMULACIÓN DE AGUA
- PAVIMENTO FALTANTE

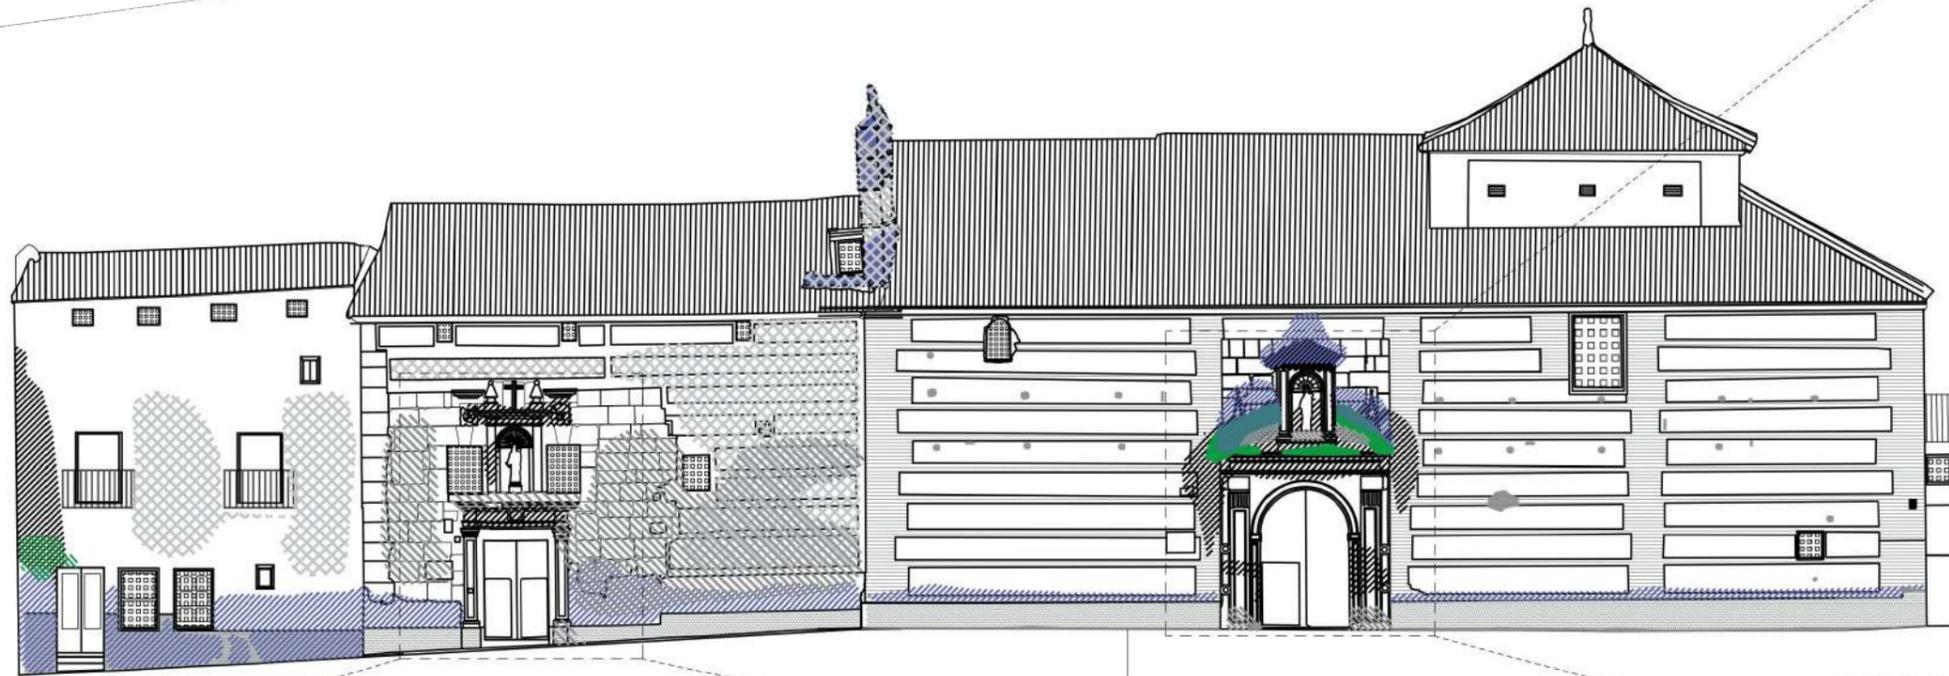
ALZADO OESTE

En el encuentro entre el zócalo pétreo y el pavimento de la calle existen parches de mortero que emplea cemento.

D1: Falta de material. Erosión y parches. D2: Manchas. D3: Costra negra, erosión de cornisa pétreo y de pendiente de mortero. D4: Erosión y rotura del emblema carmelitano. D5: Rotura de cornisa y colonización vegetal.

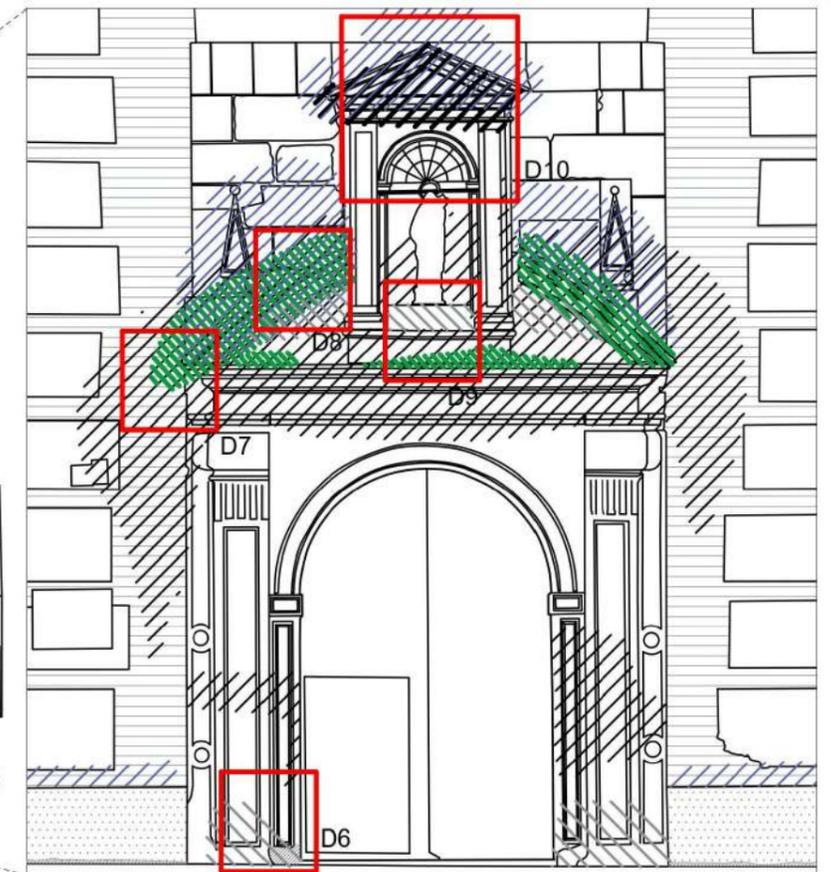
DETALLE PORTADA s.XVIII E 1:75

D6: Erosión y parche de cemento. D7: Costra negra que se extiende al ladrillo. D8: Erosión y piezas del frontón sujetadas con grapa metálica. D9: Erosión y proliferación de vegetación. D10: Marcas de limpieza no exhaustiva.

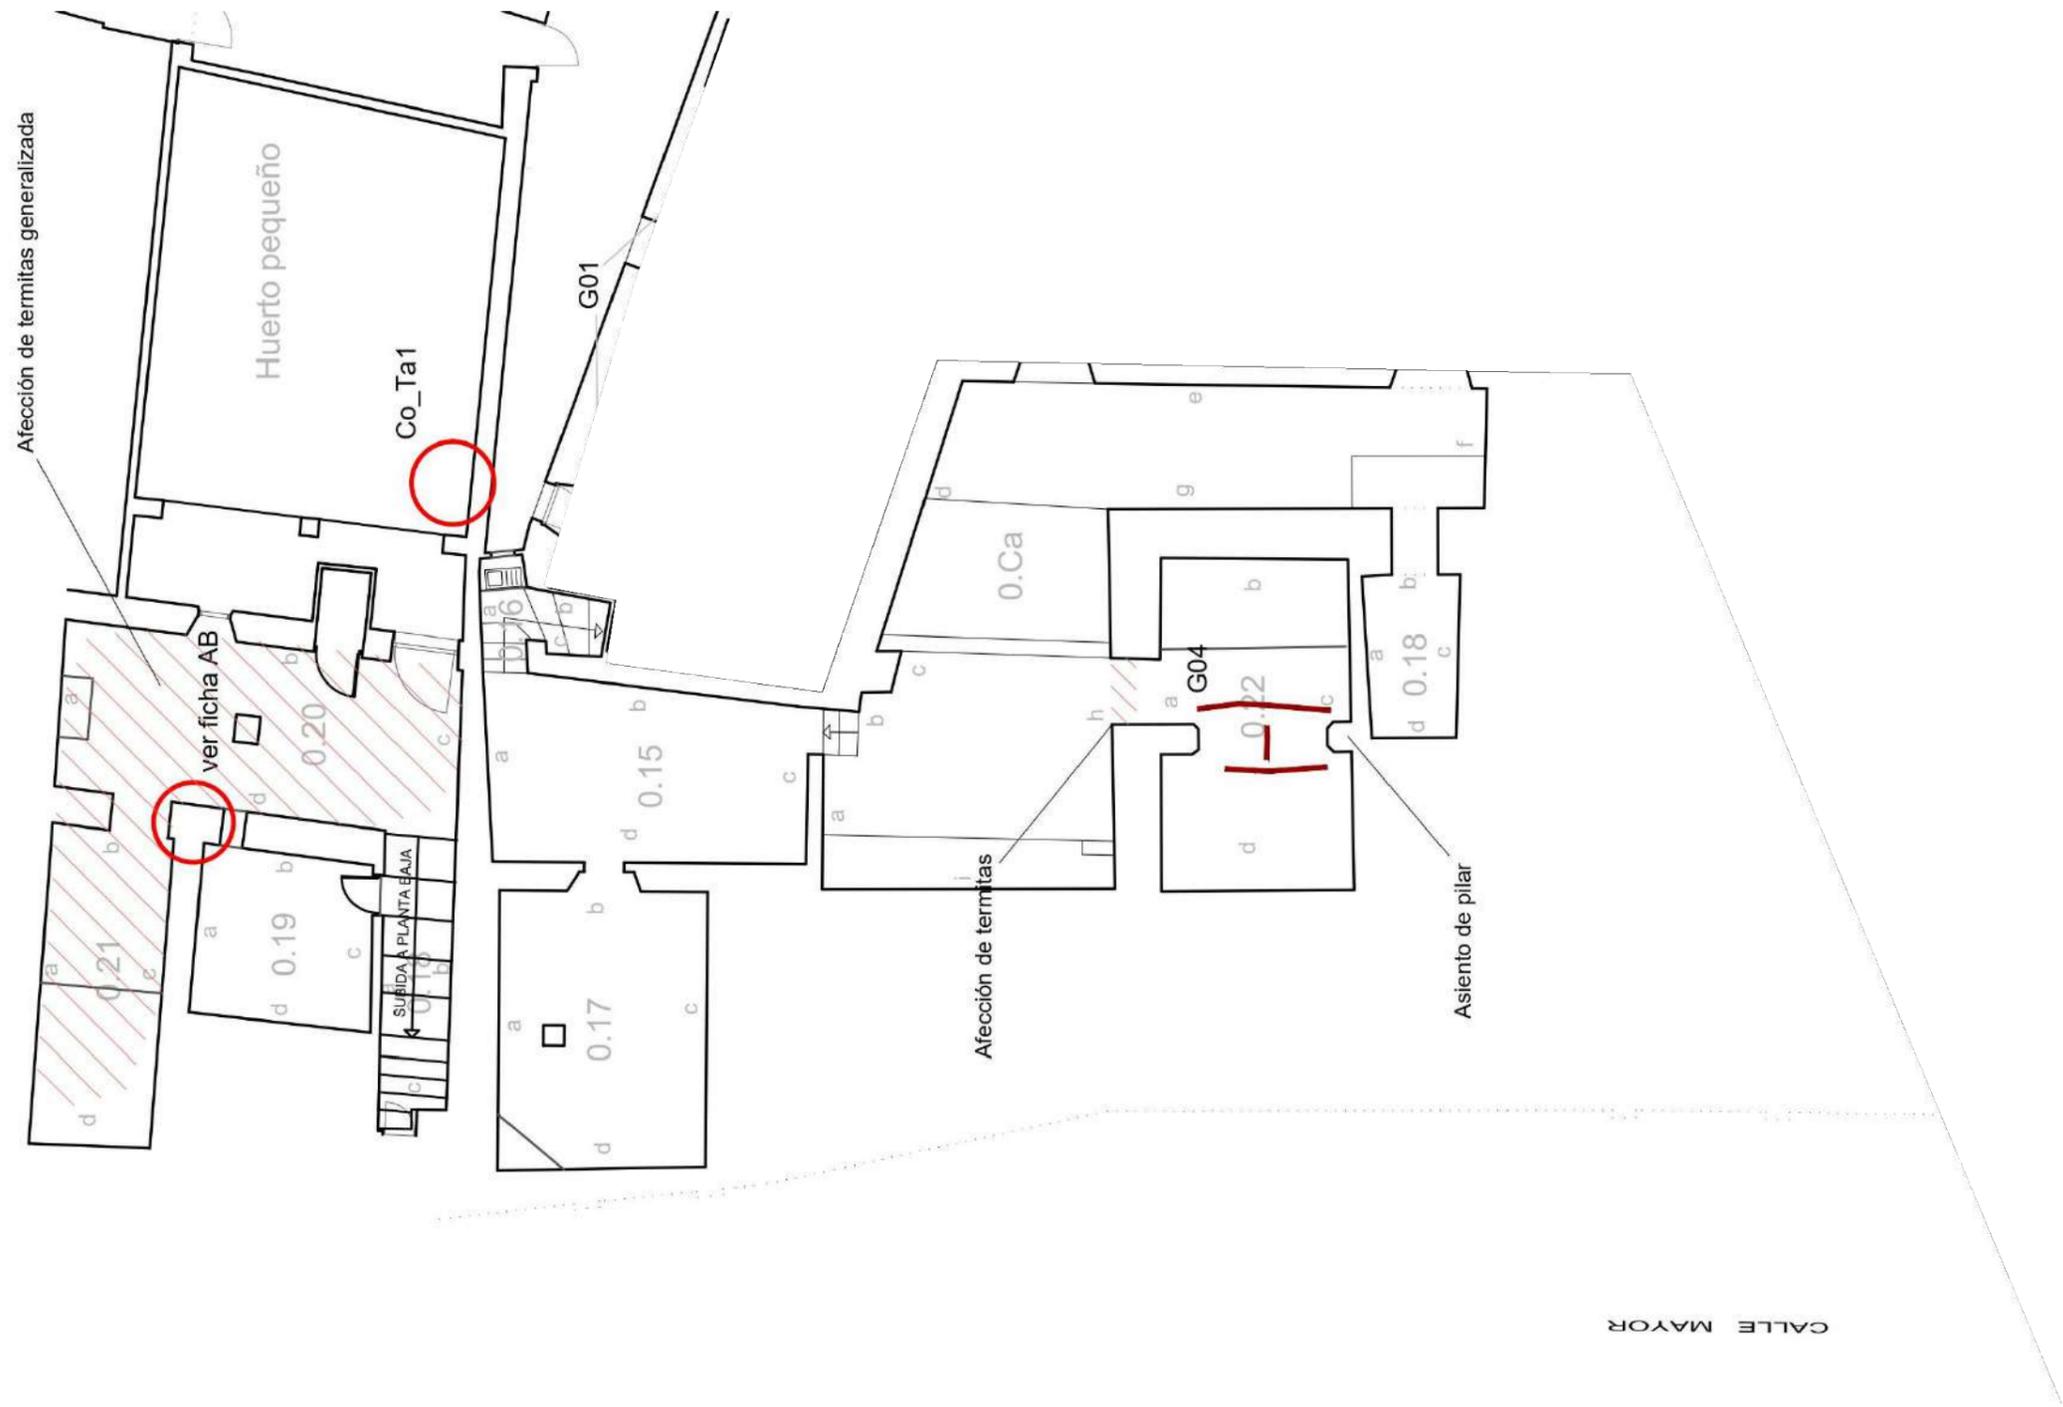
Estado actual. Patologías Lesiones Planta 00	<b>Bb07</b>
ARQUITECTOS: Francisco José Fernández Guirao Jerónimo Granados González	ESCALA: 1/150

GRIETA VERTICAL U OBLICUA

GRIETA HORIZONTAL

INESTABILIDAD, PELIGRO DE COLAPSO (\*)

AFECCIÓN DE TERMITAS (\*)

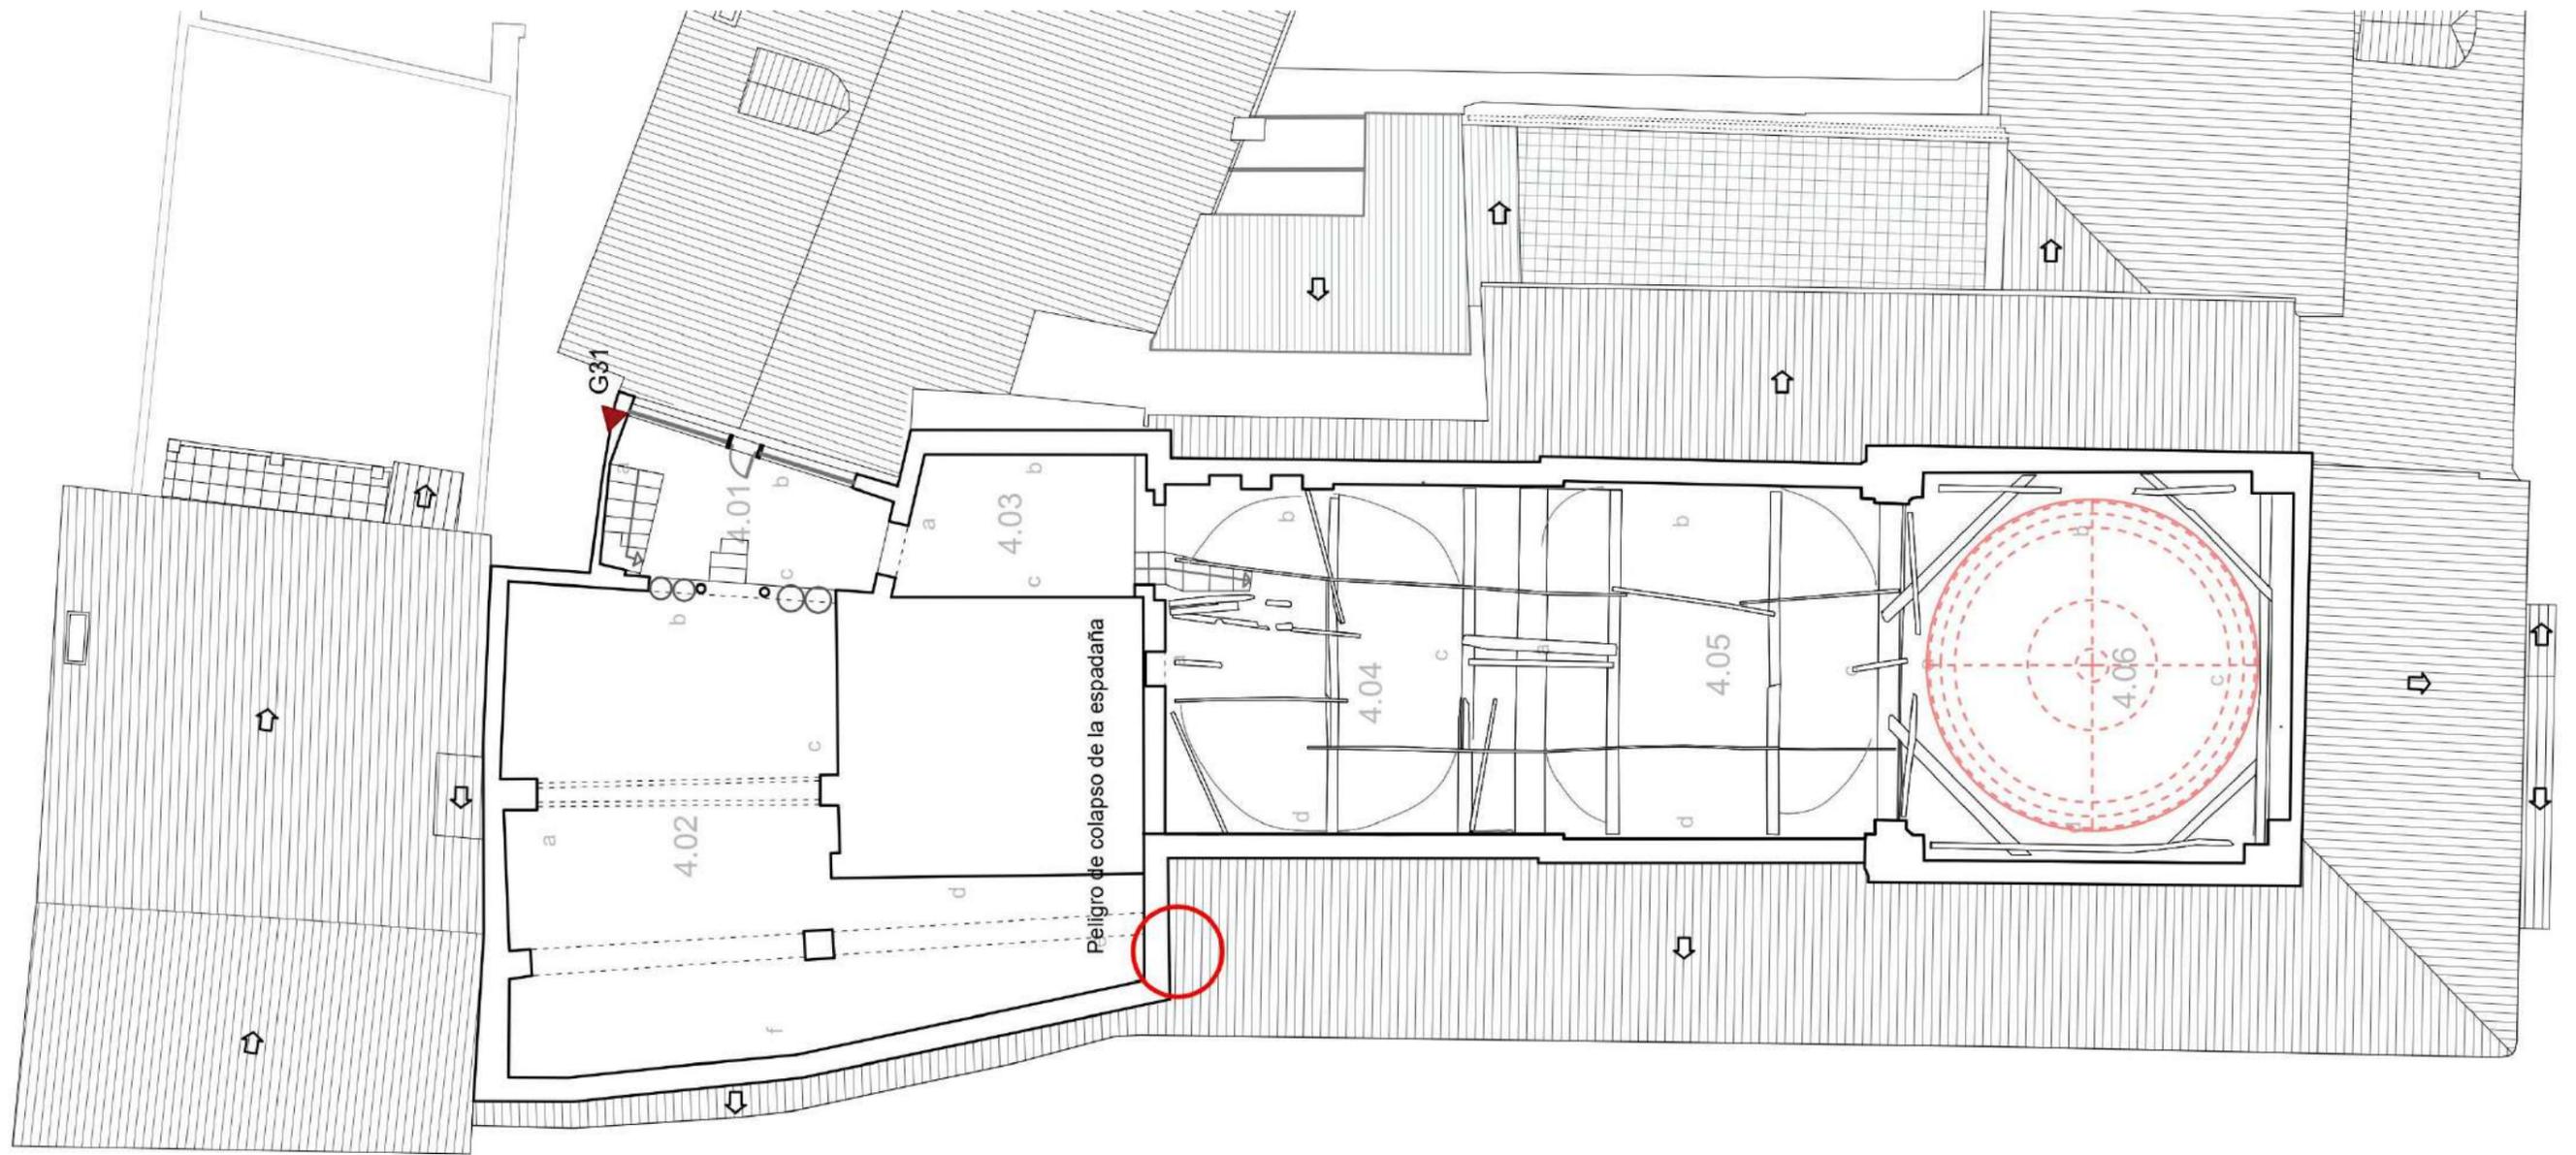
Estado actual. Patologías Lesiones Planta 04	<b>Bb11</b>
<b>ARQUITECTOS:</b> Francisco José Fernández Guirao Jerónimo Granados González	ESCALA: 1/150

GRIETA VERTICAL U OBLICUA

GRIETA HORIZONTAL

INESTABILIDAD, PELIGRO DE COLAPSO (\*)

AFECCIÓN DE TERMITAS

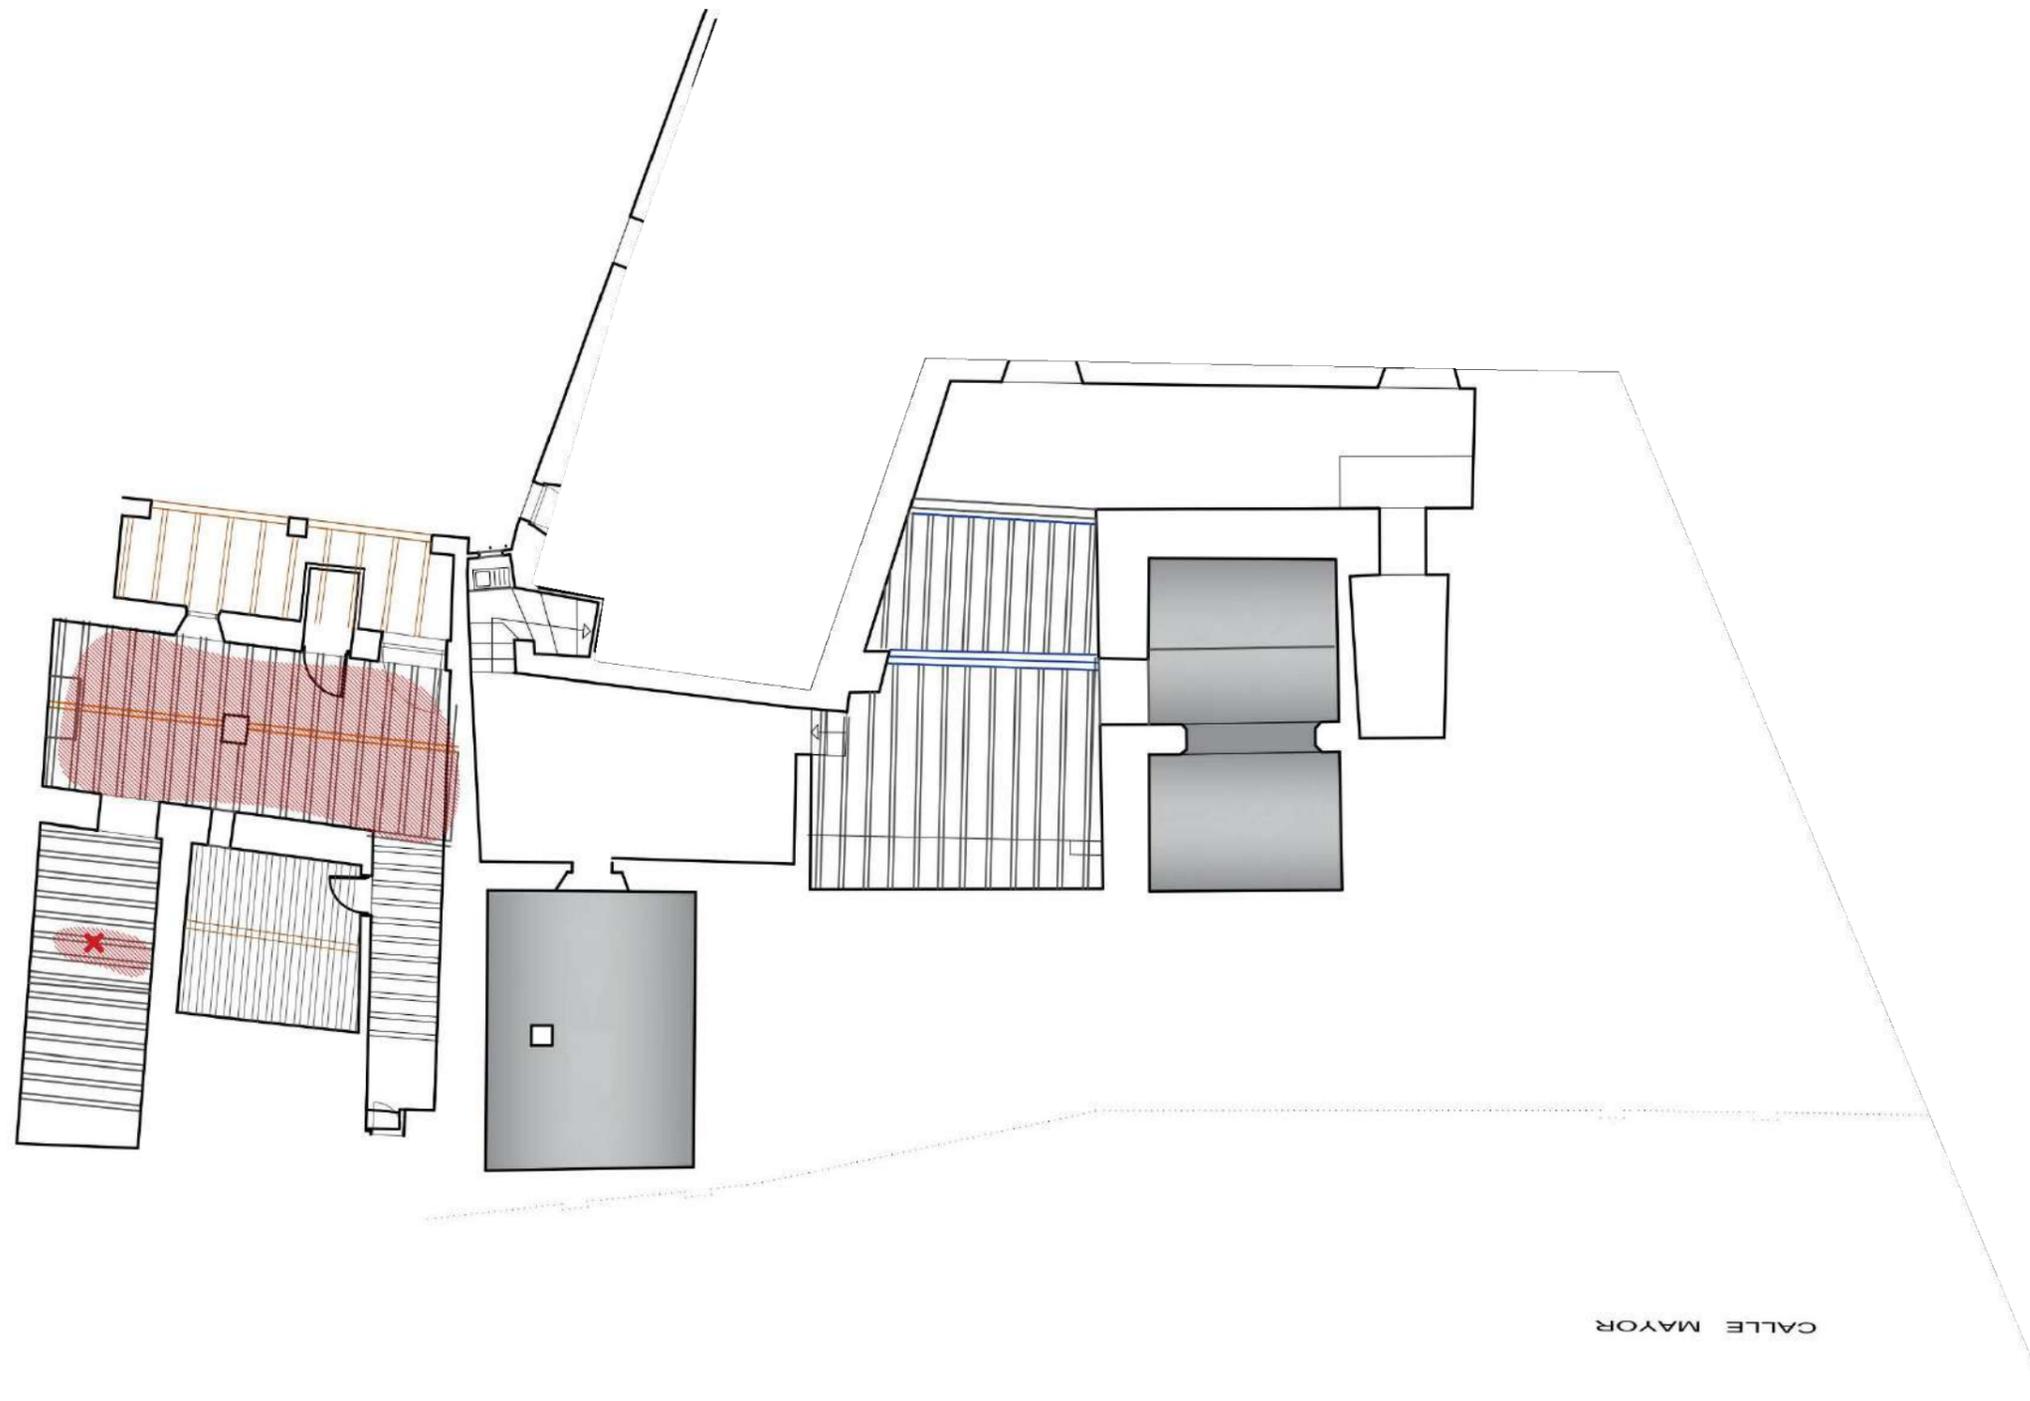
<b>PROMOTOR:</b>  	Estado actual. Patologías Forjados Techo Planta 00	<b>Bb13</b>
<b>ARQUITECTOS:</b> Francisco José Fernández Guirao Jerónimo Granados González	ESCALA: 1/150	
Colaborador: David Costa González	FEBRERO 2023	REV. 00    PLANO 26

**MATERIAL DE LA VIGUETA**

- MADERA
- HA o HP
- PERFIL ACERO

- ✗ Rotura en vigueta/jácena
- Pletina
- Ménsula
- Apeo
- ▨ Termitas
- ☁ Humedad y/o filtraciones
- Filtración importante
- ▬ Vigueta sustituida por rollizo
- Fendas
- Pudrición
- ↻ Giro
- Grieta en entrevigado o rotura de tablero
- Flecha notable

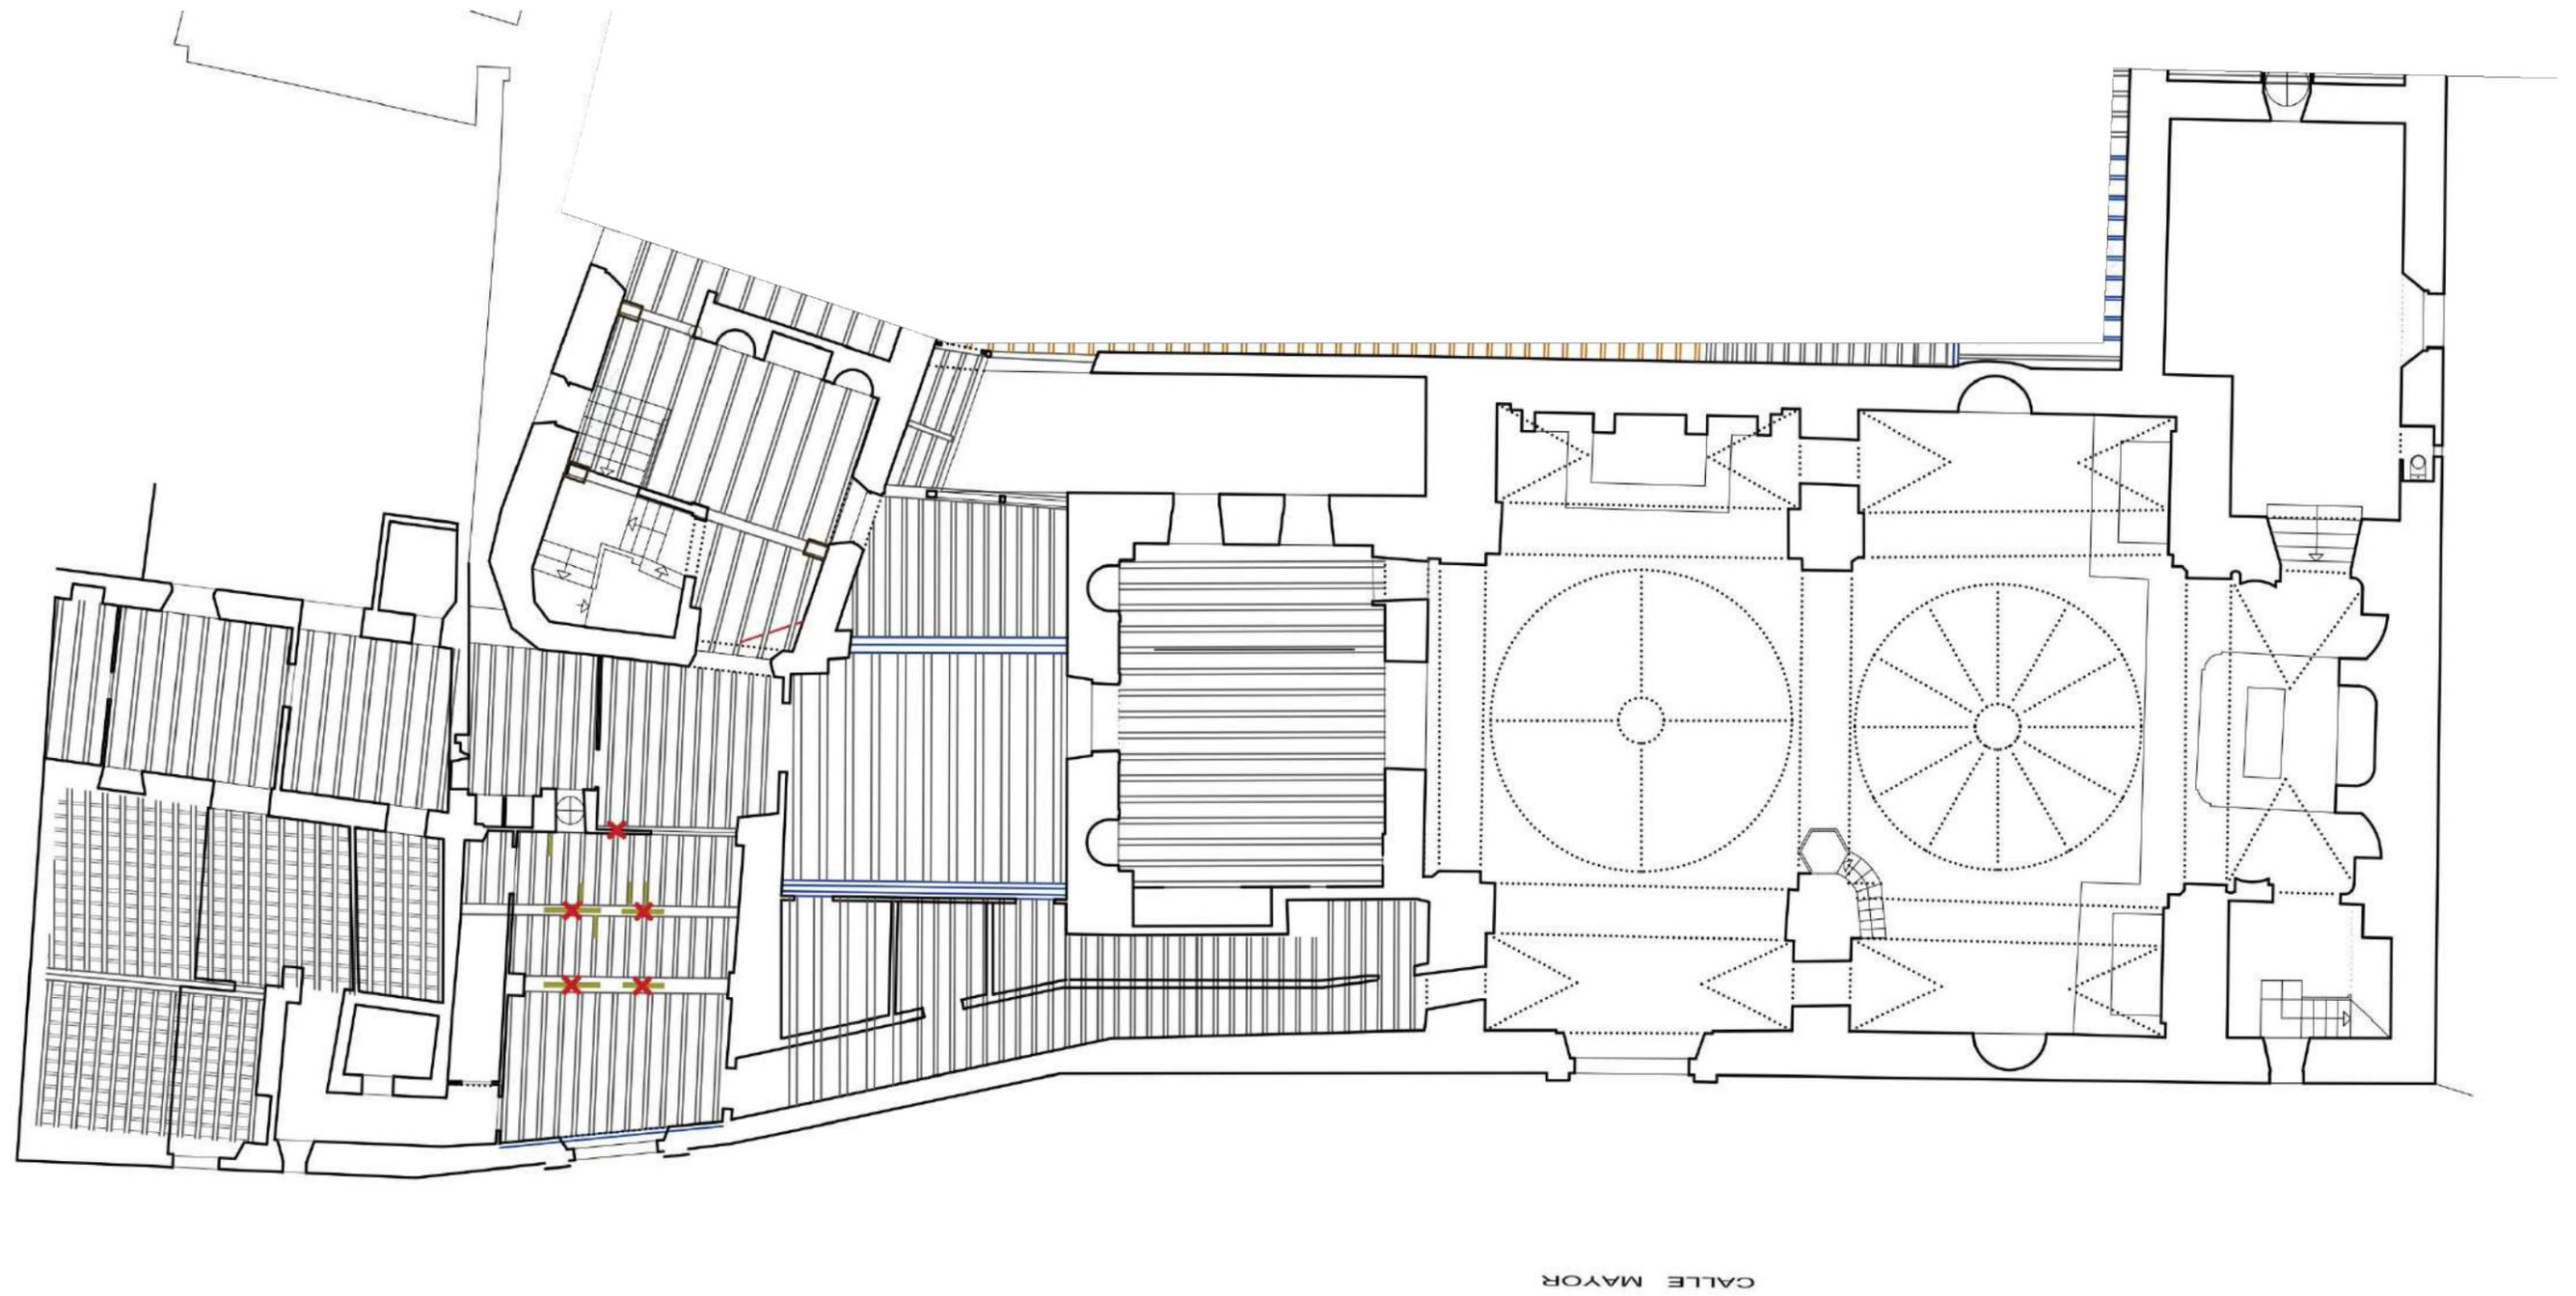
<b>PROMOTOR:</b>  	Estado actual. Patologías Forjados Techo Planta 01	<b>Bb14</b>
<b>ARQUITECTOS:</b> Francisco José Fernández Guirao Jerónimo Granados González	ESCALA: 1/150	
Colaborador: David Costa González	FEBRERO 2023	REV. 00    PLANO 27

**MATERIAL DE LA VIGUETA**

- MADERA
- HA o HP
- PERFIL ACERO

- ✗ Rotura en vigueta/jácena
- Pletina
- Ménsula
- Apeo
- ▨ Termitas
- ☁ Humedad y/o filtraciones
- Filtración importante
- Vigueta sustituida por rollizo
- Fendas
- Pudrición
- ↻ Giro
- Grieta en entrevigado o rotura de tablero
- Flecha notable

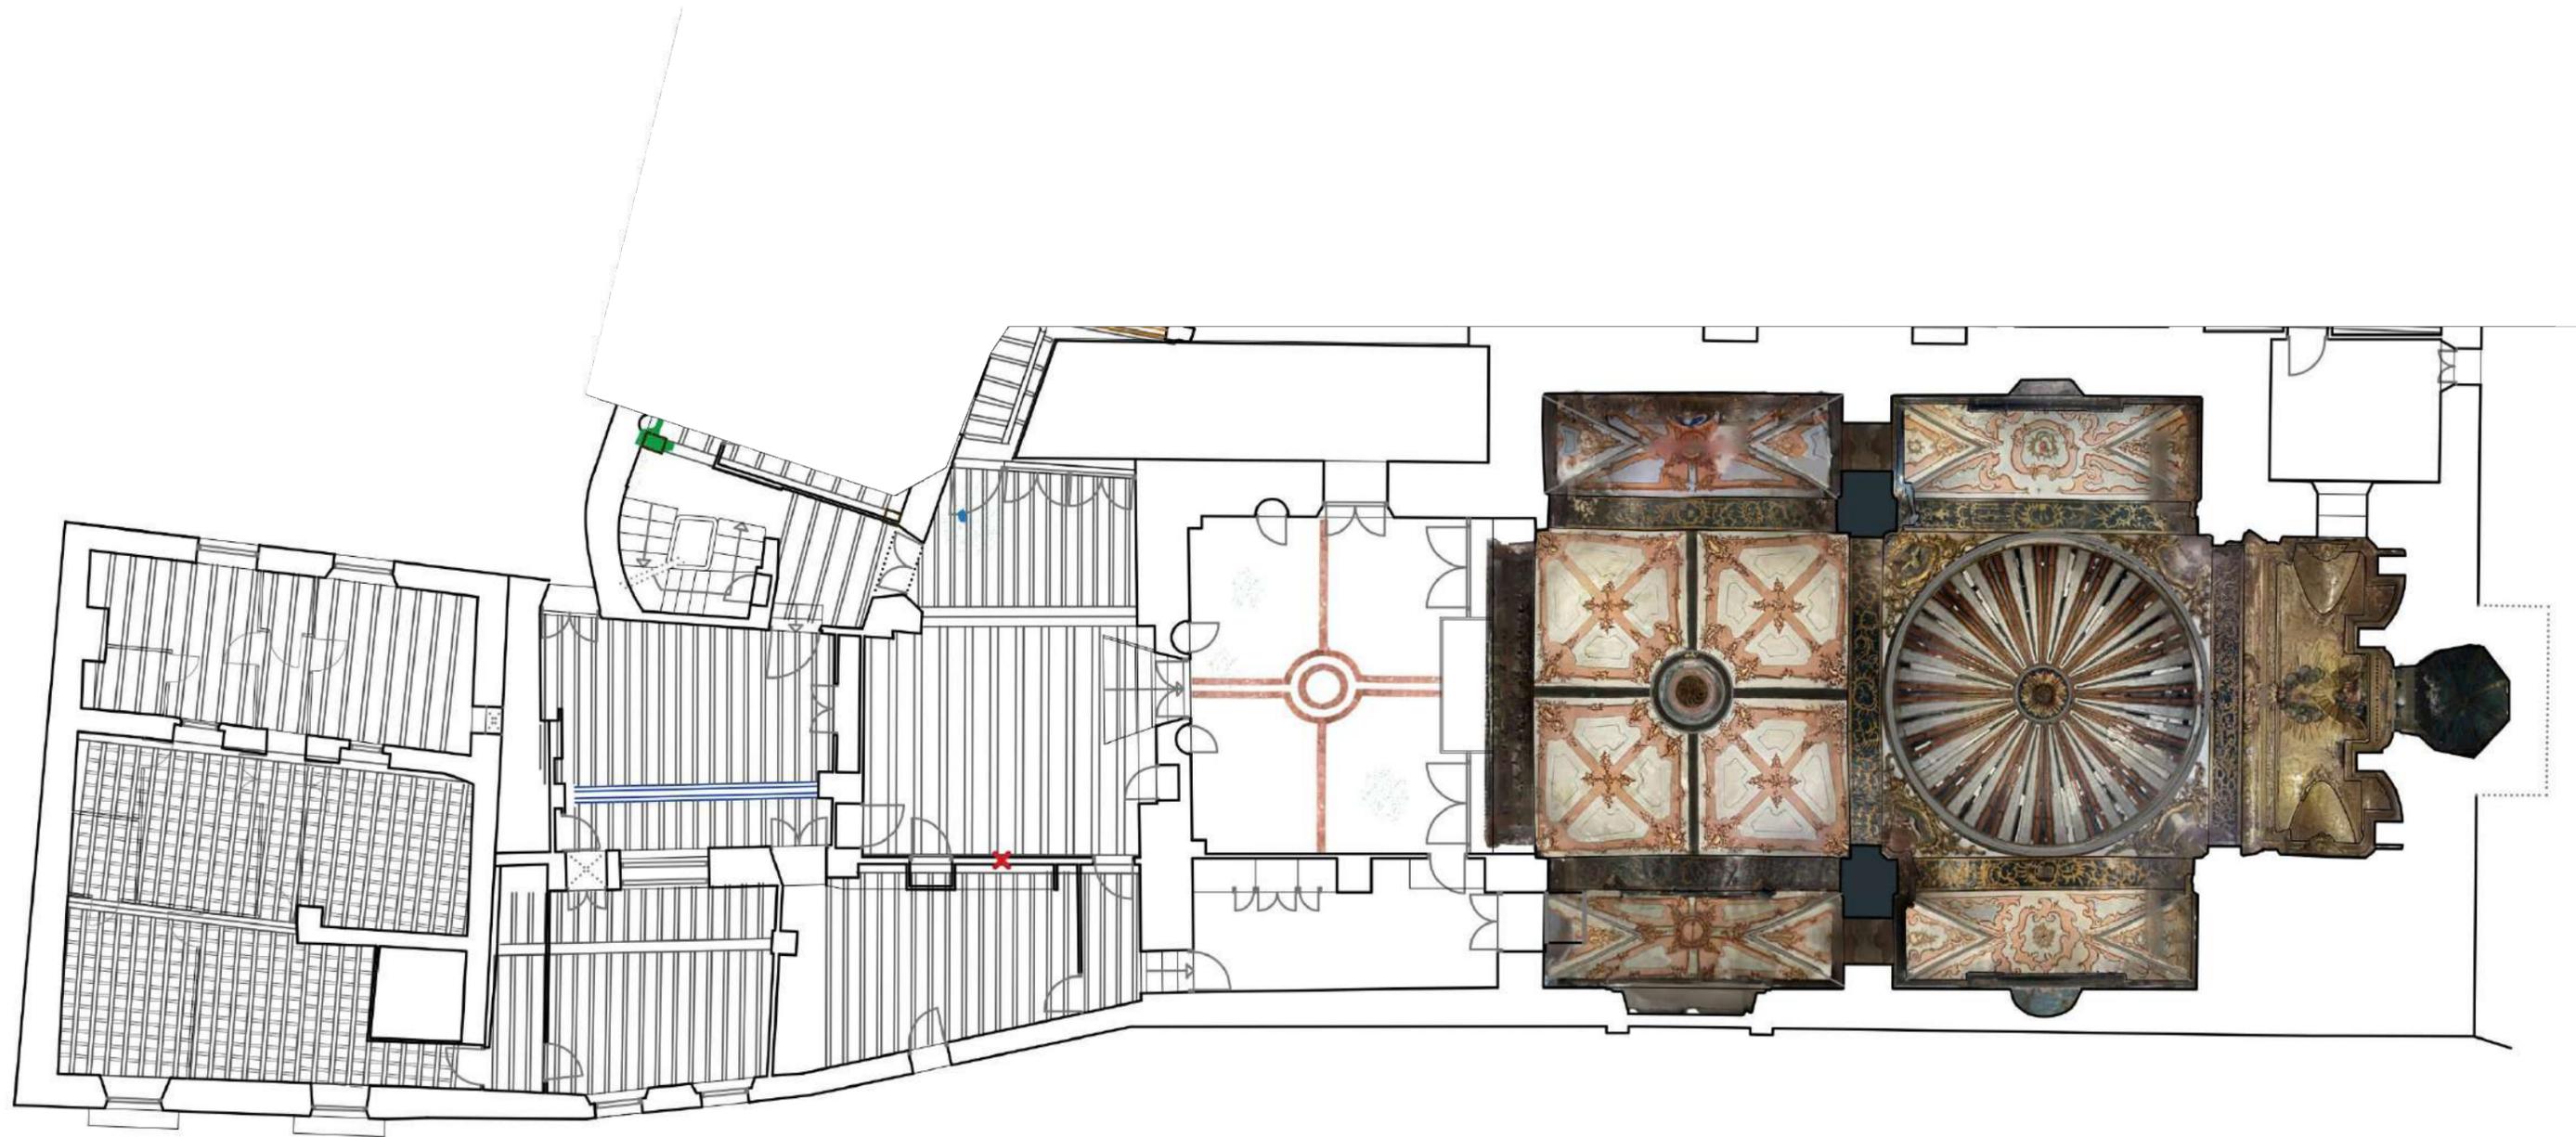
Estado actual. Patologías Forjados Techo Planta 02	<b>Bb15</b>
<b>ARQUITECTOS:</b> Francisco José Fernández Guirao Jerónimo Granados González	ESCALA: 1/150

**MATERIAL DE LA VIGUETA**

- MADERA
- HA o HP
- PERFIL ACERO

- ✗ Rotura en vigueta/jácena
- Pletina
- Ménsula
- Apeo
- ▨ Termitas
- ☁ Humedad y/o filtraciones
- Filtración importante
- Vigueta sustituida por rollizo
- Fendas
- Pudrición
- ↻ Giro
- Grieta en entrevigado o rotura de tablero
- Flecha notable
