# ANTEPROYECTO de REHABILITACIÓN del CONVENTO de SAN JOSÉ de CARAVACA de la CRUZ para uso TURÍSTICO y CULTURAL

## V PLANOS

Fecha: FEBRERO 2023

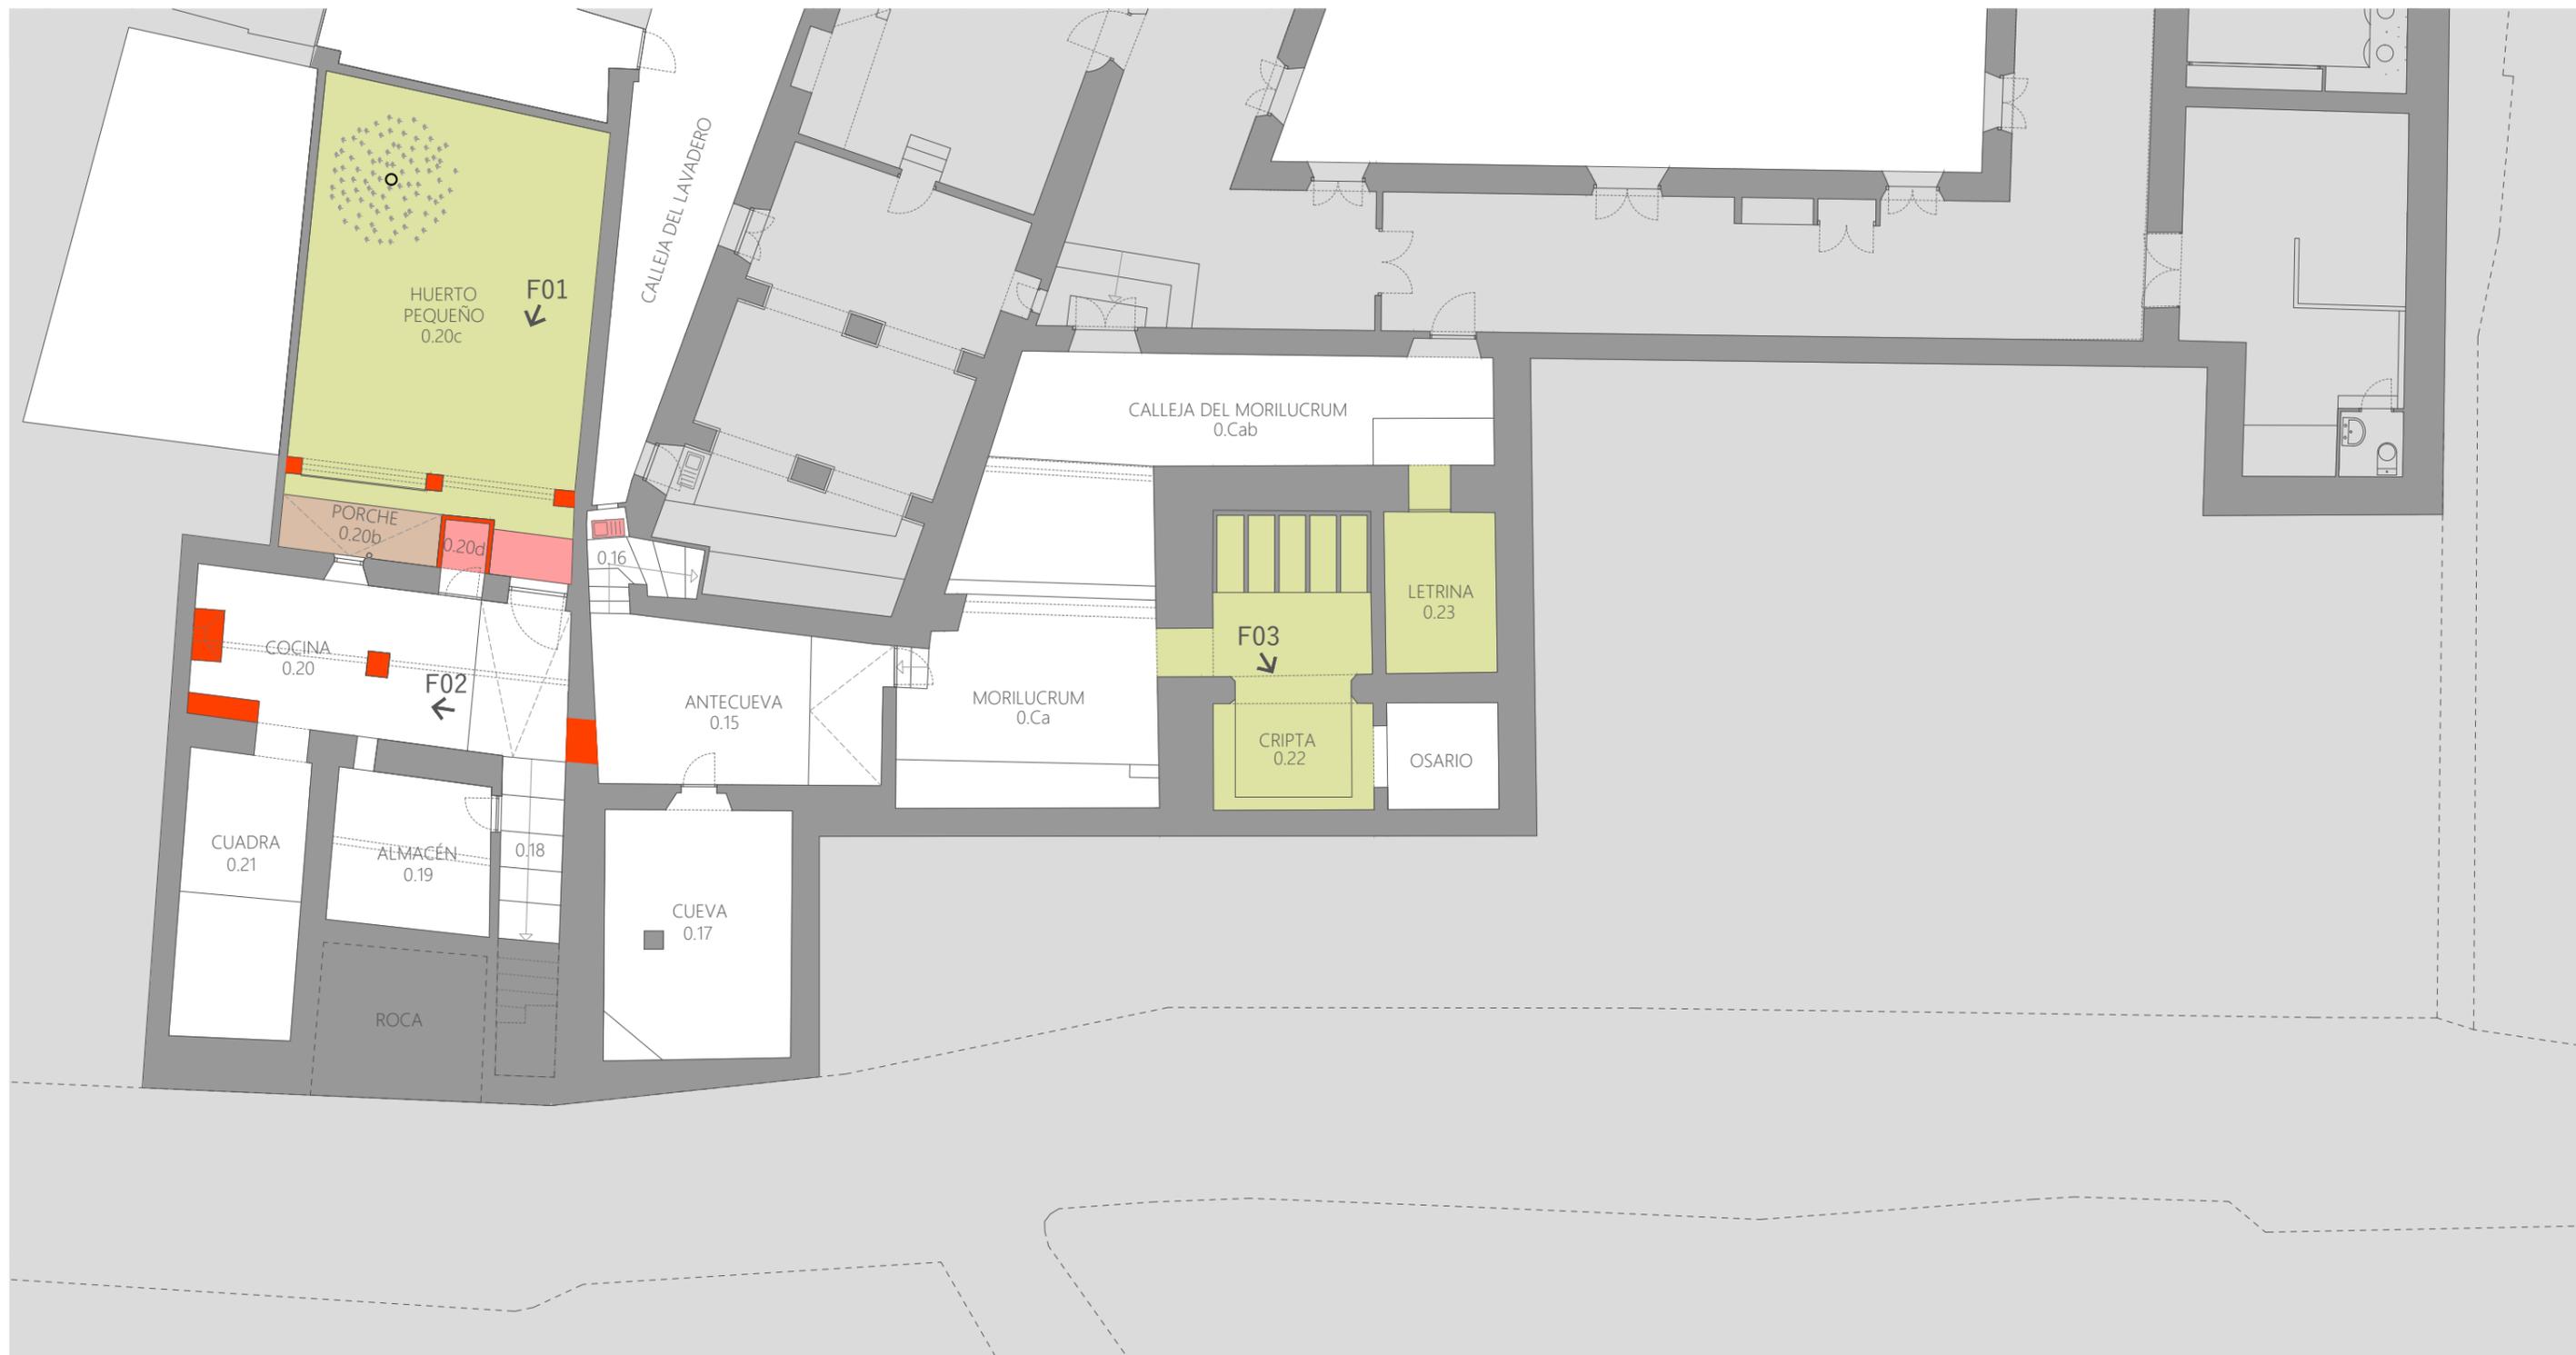
Desescombro y limpieza
	Demolición tabique/fábrica
	Demolición completa
	Traslado
	Retirada de fibrocemento según RD-396/2006

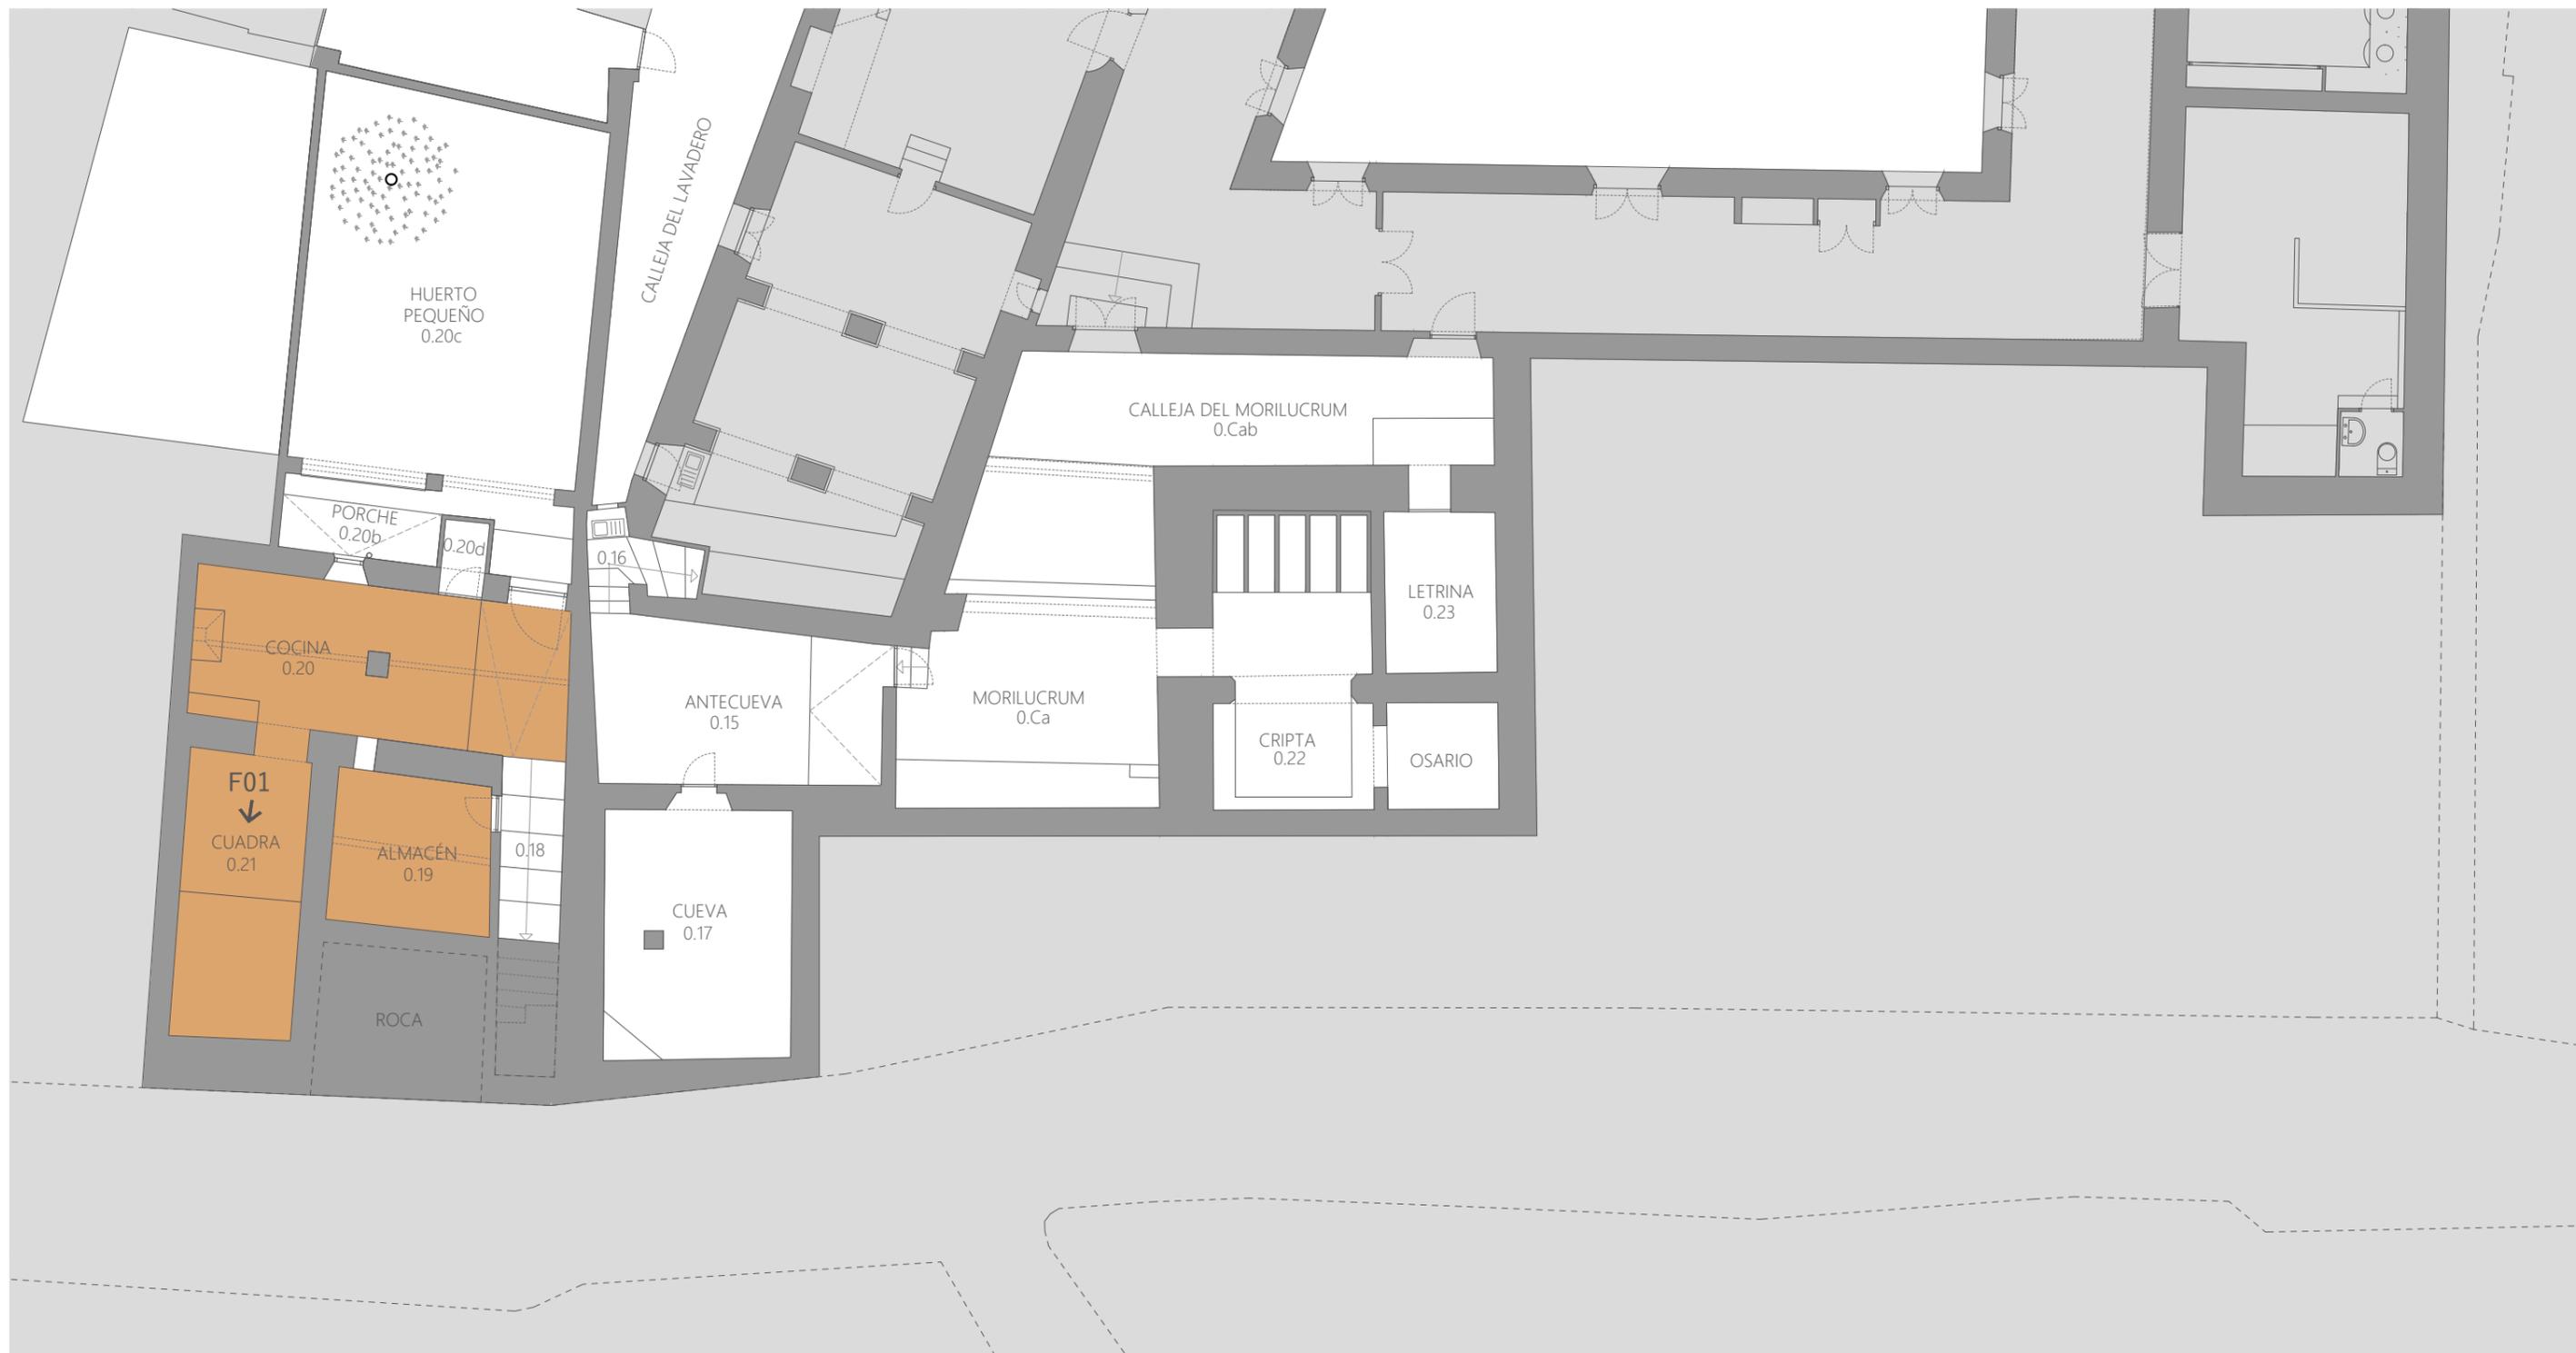
Actuaciones Solados Planta 00	<b>Cb01</b>
ARQUITECTOS: Francisco José Fernández Guirao Jerónimo Granados González	ESCALA: 1/150

<span style="display:inline-block; width:15px; height:15px; background-color:orange;"></span>	Limpieza de suelo
<span style="display:inline-block; width:15px; height:15px; background-color:purple;"></span>	Levantado y recolocado de solado
<span style="display:inline-block; width:15px; height:15px; background-color:cyan;"></span>	Reposición con pavimento original existente
<span style="display:inline-block; width:15px; height:15px; background-color:yellow;"></span>	Levantado de solado

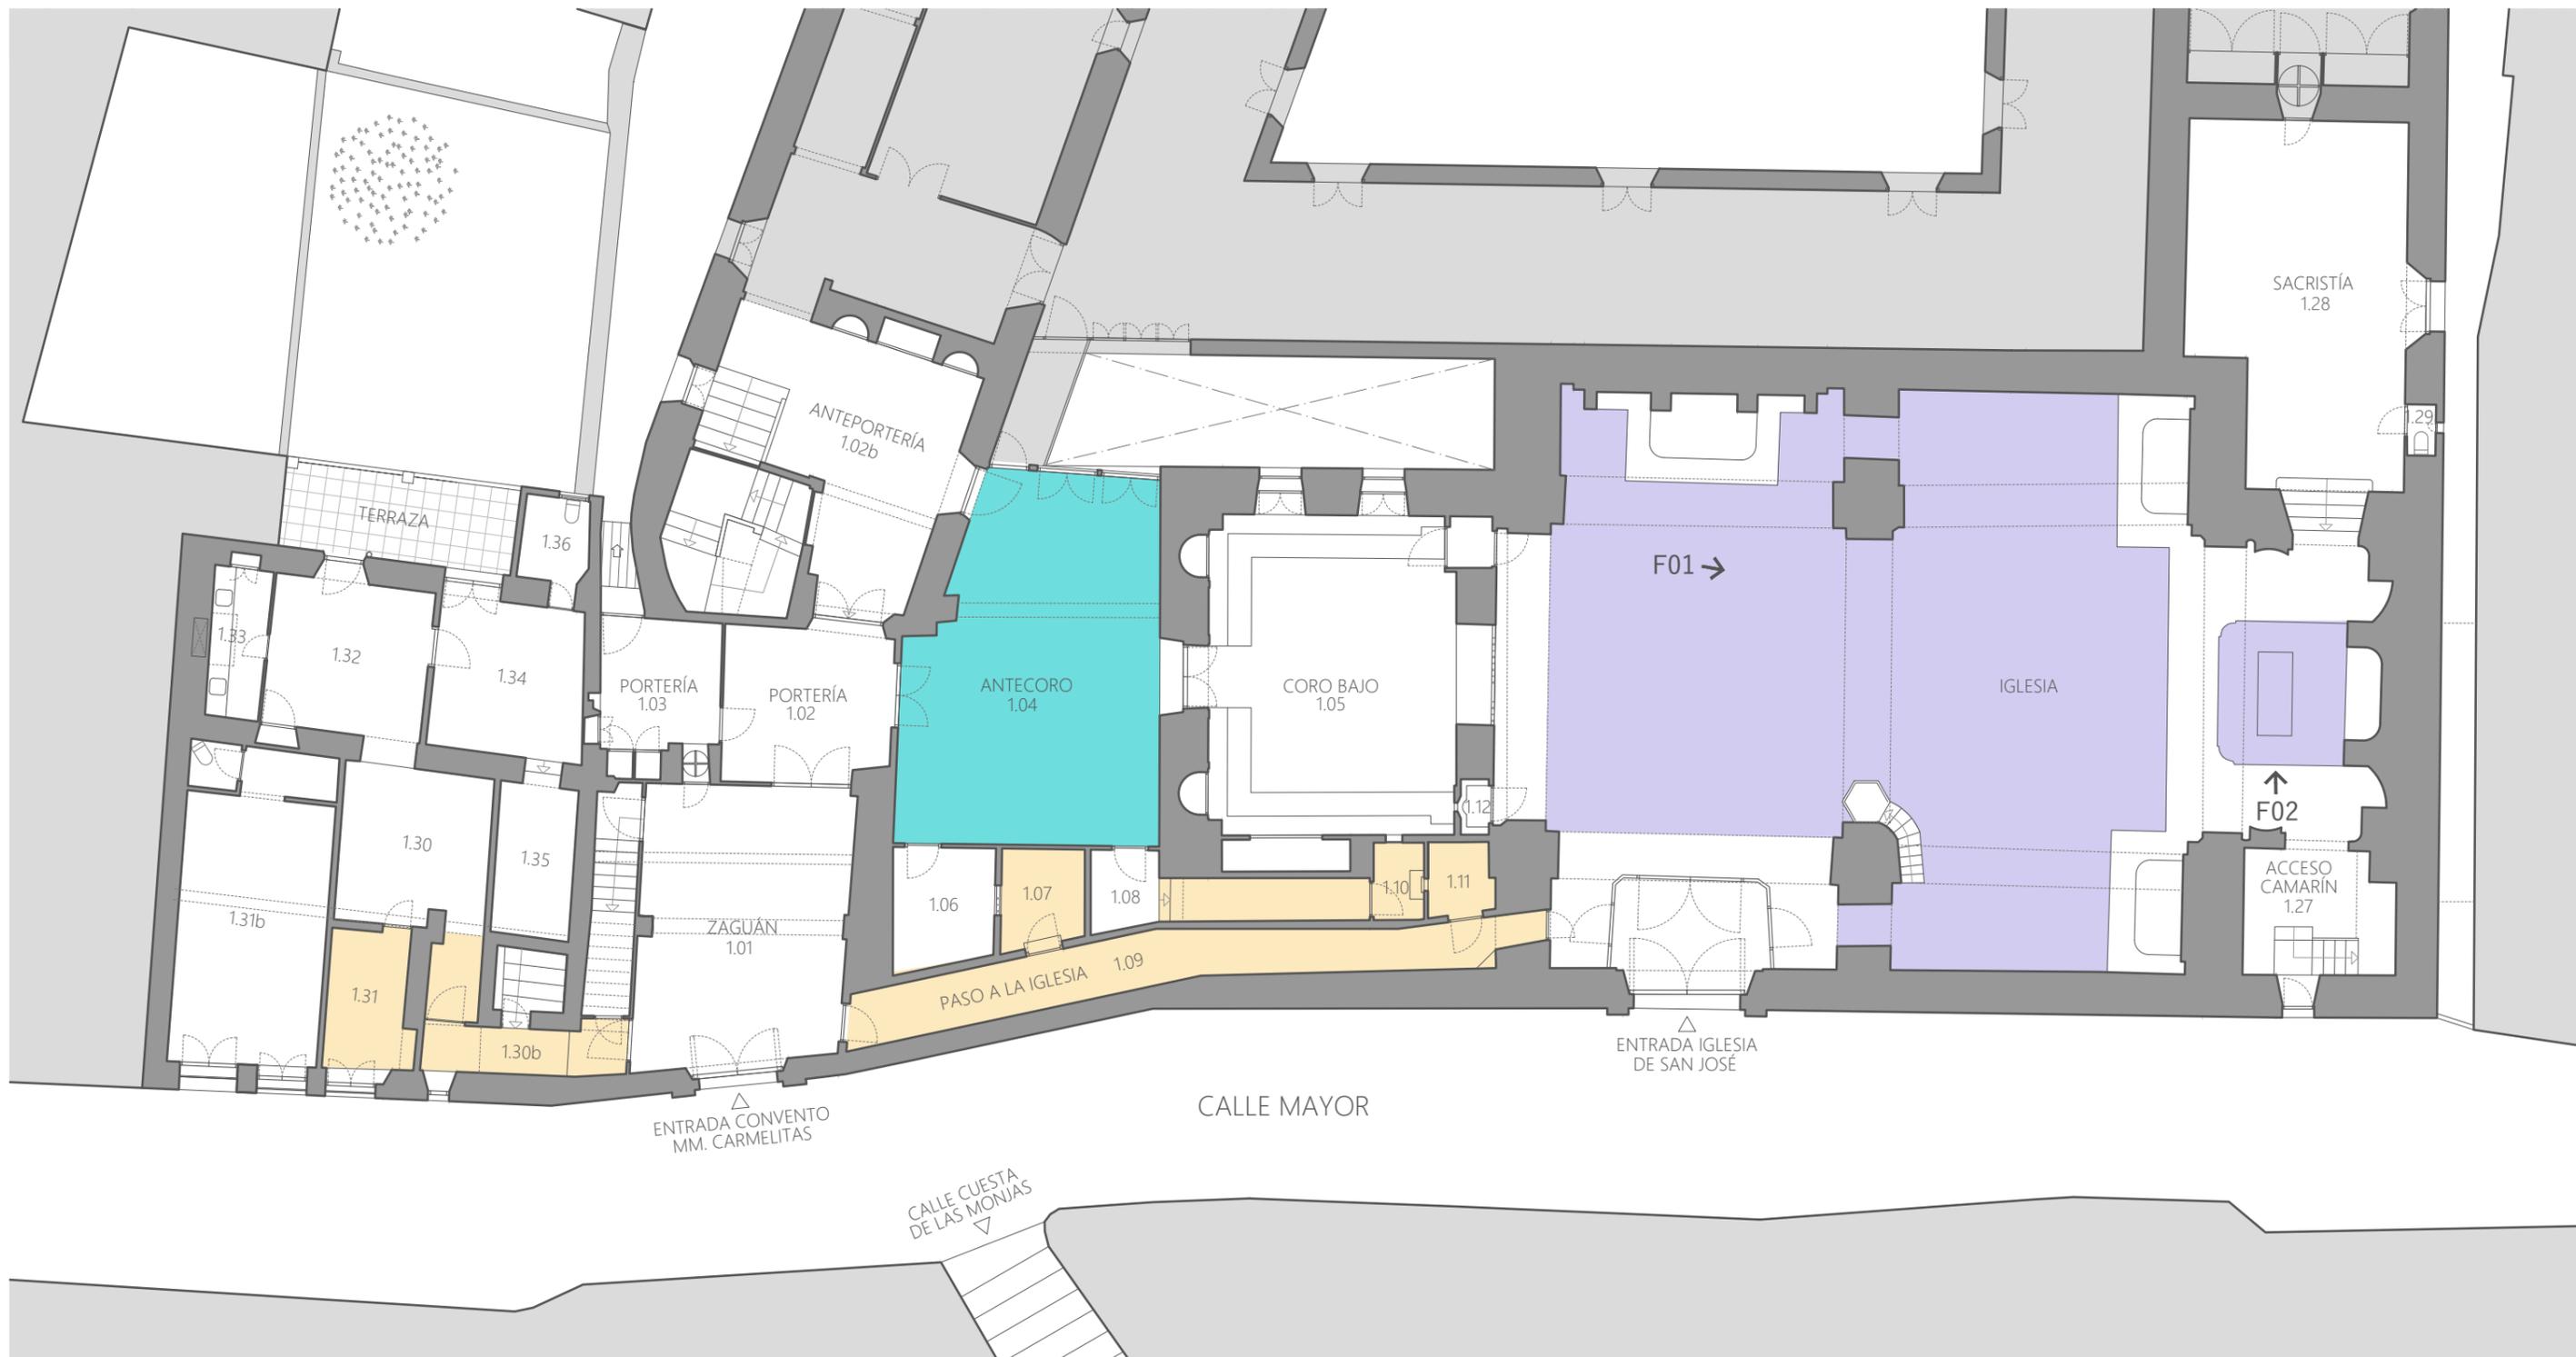
- Limpieza de suelo
- Levantado y recolocado de solado
- Reposición con pavimento original existente
- Levantado de solado

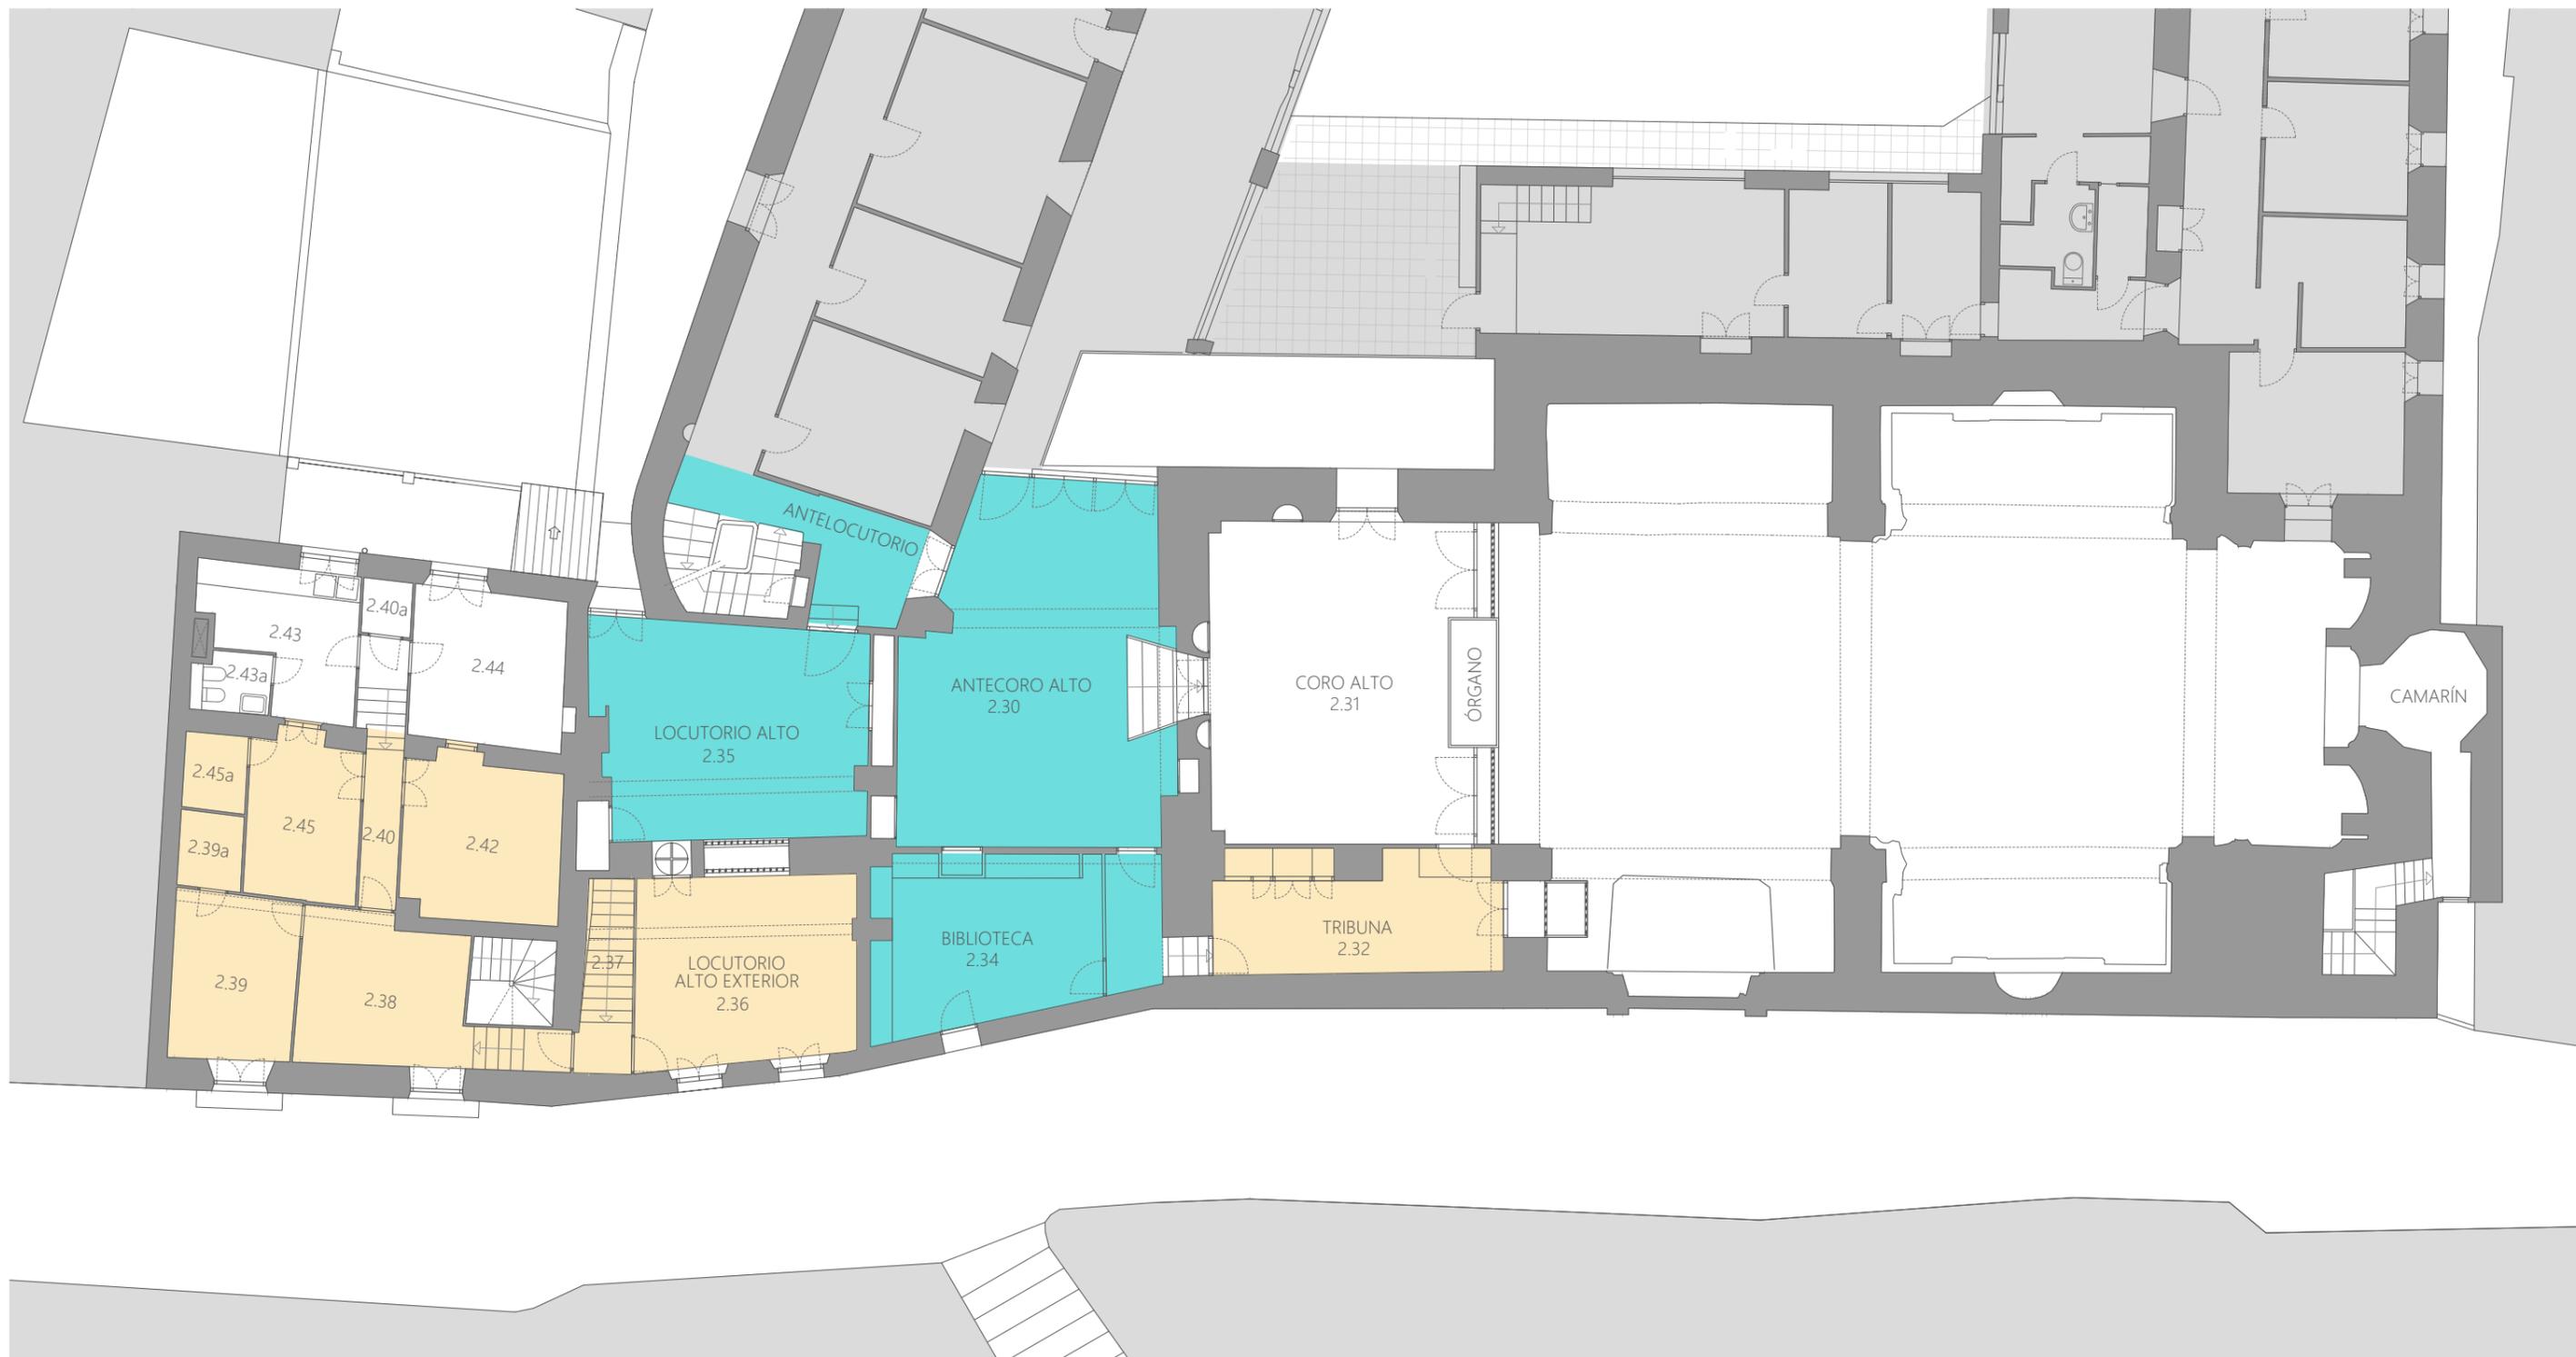
Actuaciones Solados Planta 02	Cb03
	<b>ARQUITECTOS:</b> Francisco José Fernández Guirao Jerónimo Granados González	
<b>Colaborador:</b> David Costa González	FEBRERO 2023	REV. 00
		PLANO 39

Limpieza de suelo

Levantado y recolocado de solado

Reposición con pavimento original existente

Levantado de solado

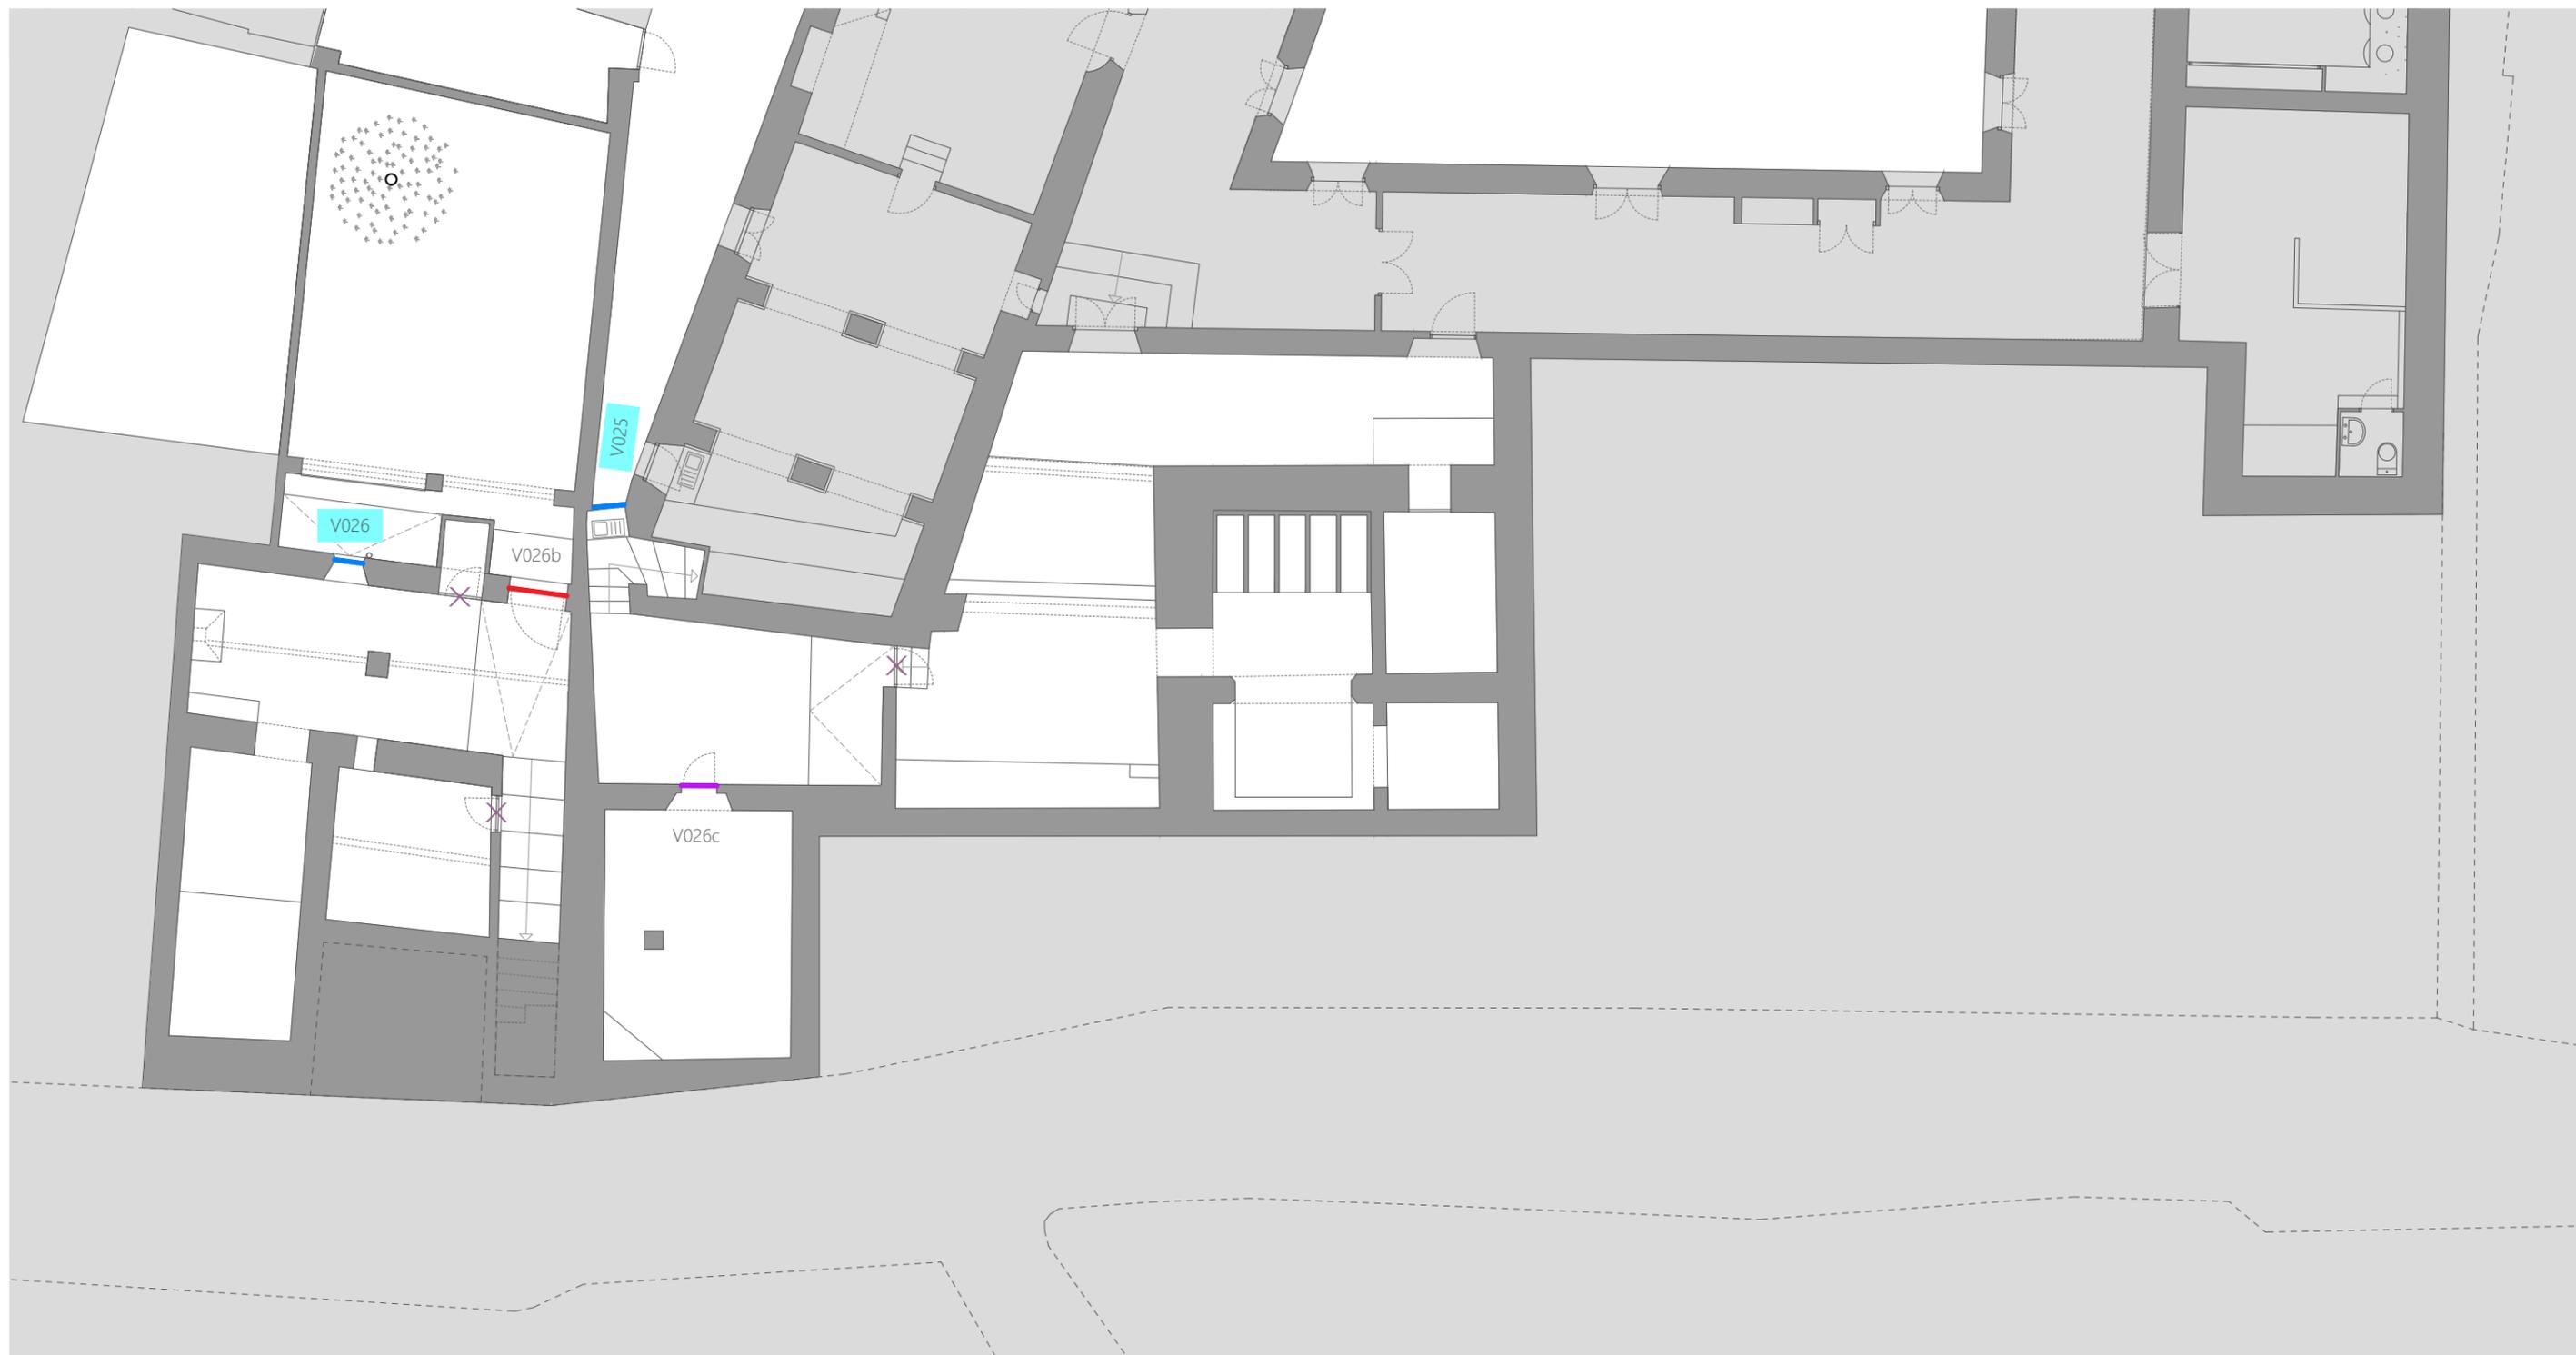
Actuaciones  
Carpinterías  
Planta 00

**TIPO 1:**  
Alojar nuevo vidrio por el interior de la hoja de vidrio existente.

**TIPO 2:**  
Adosar nueva hoja de vidrio con marco o bastidor por el exterior.

**TIPO 3:**  
A. Sustituir carpintería.  
B. Levantar carpintería.

**TIPO 4:**  
Restauración de carpintería histórica  
Limpieza y consolidación  
Limpieza

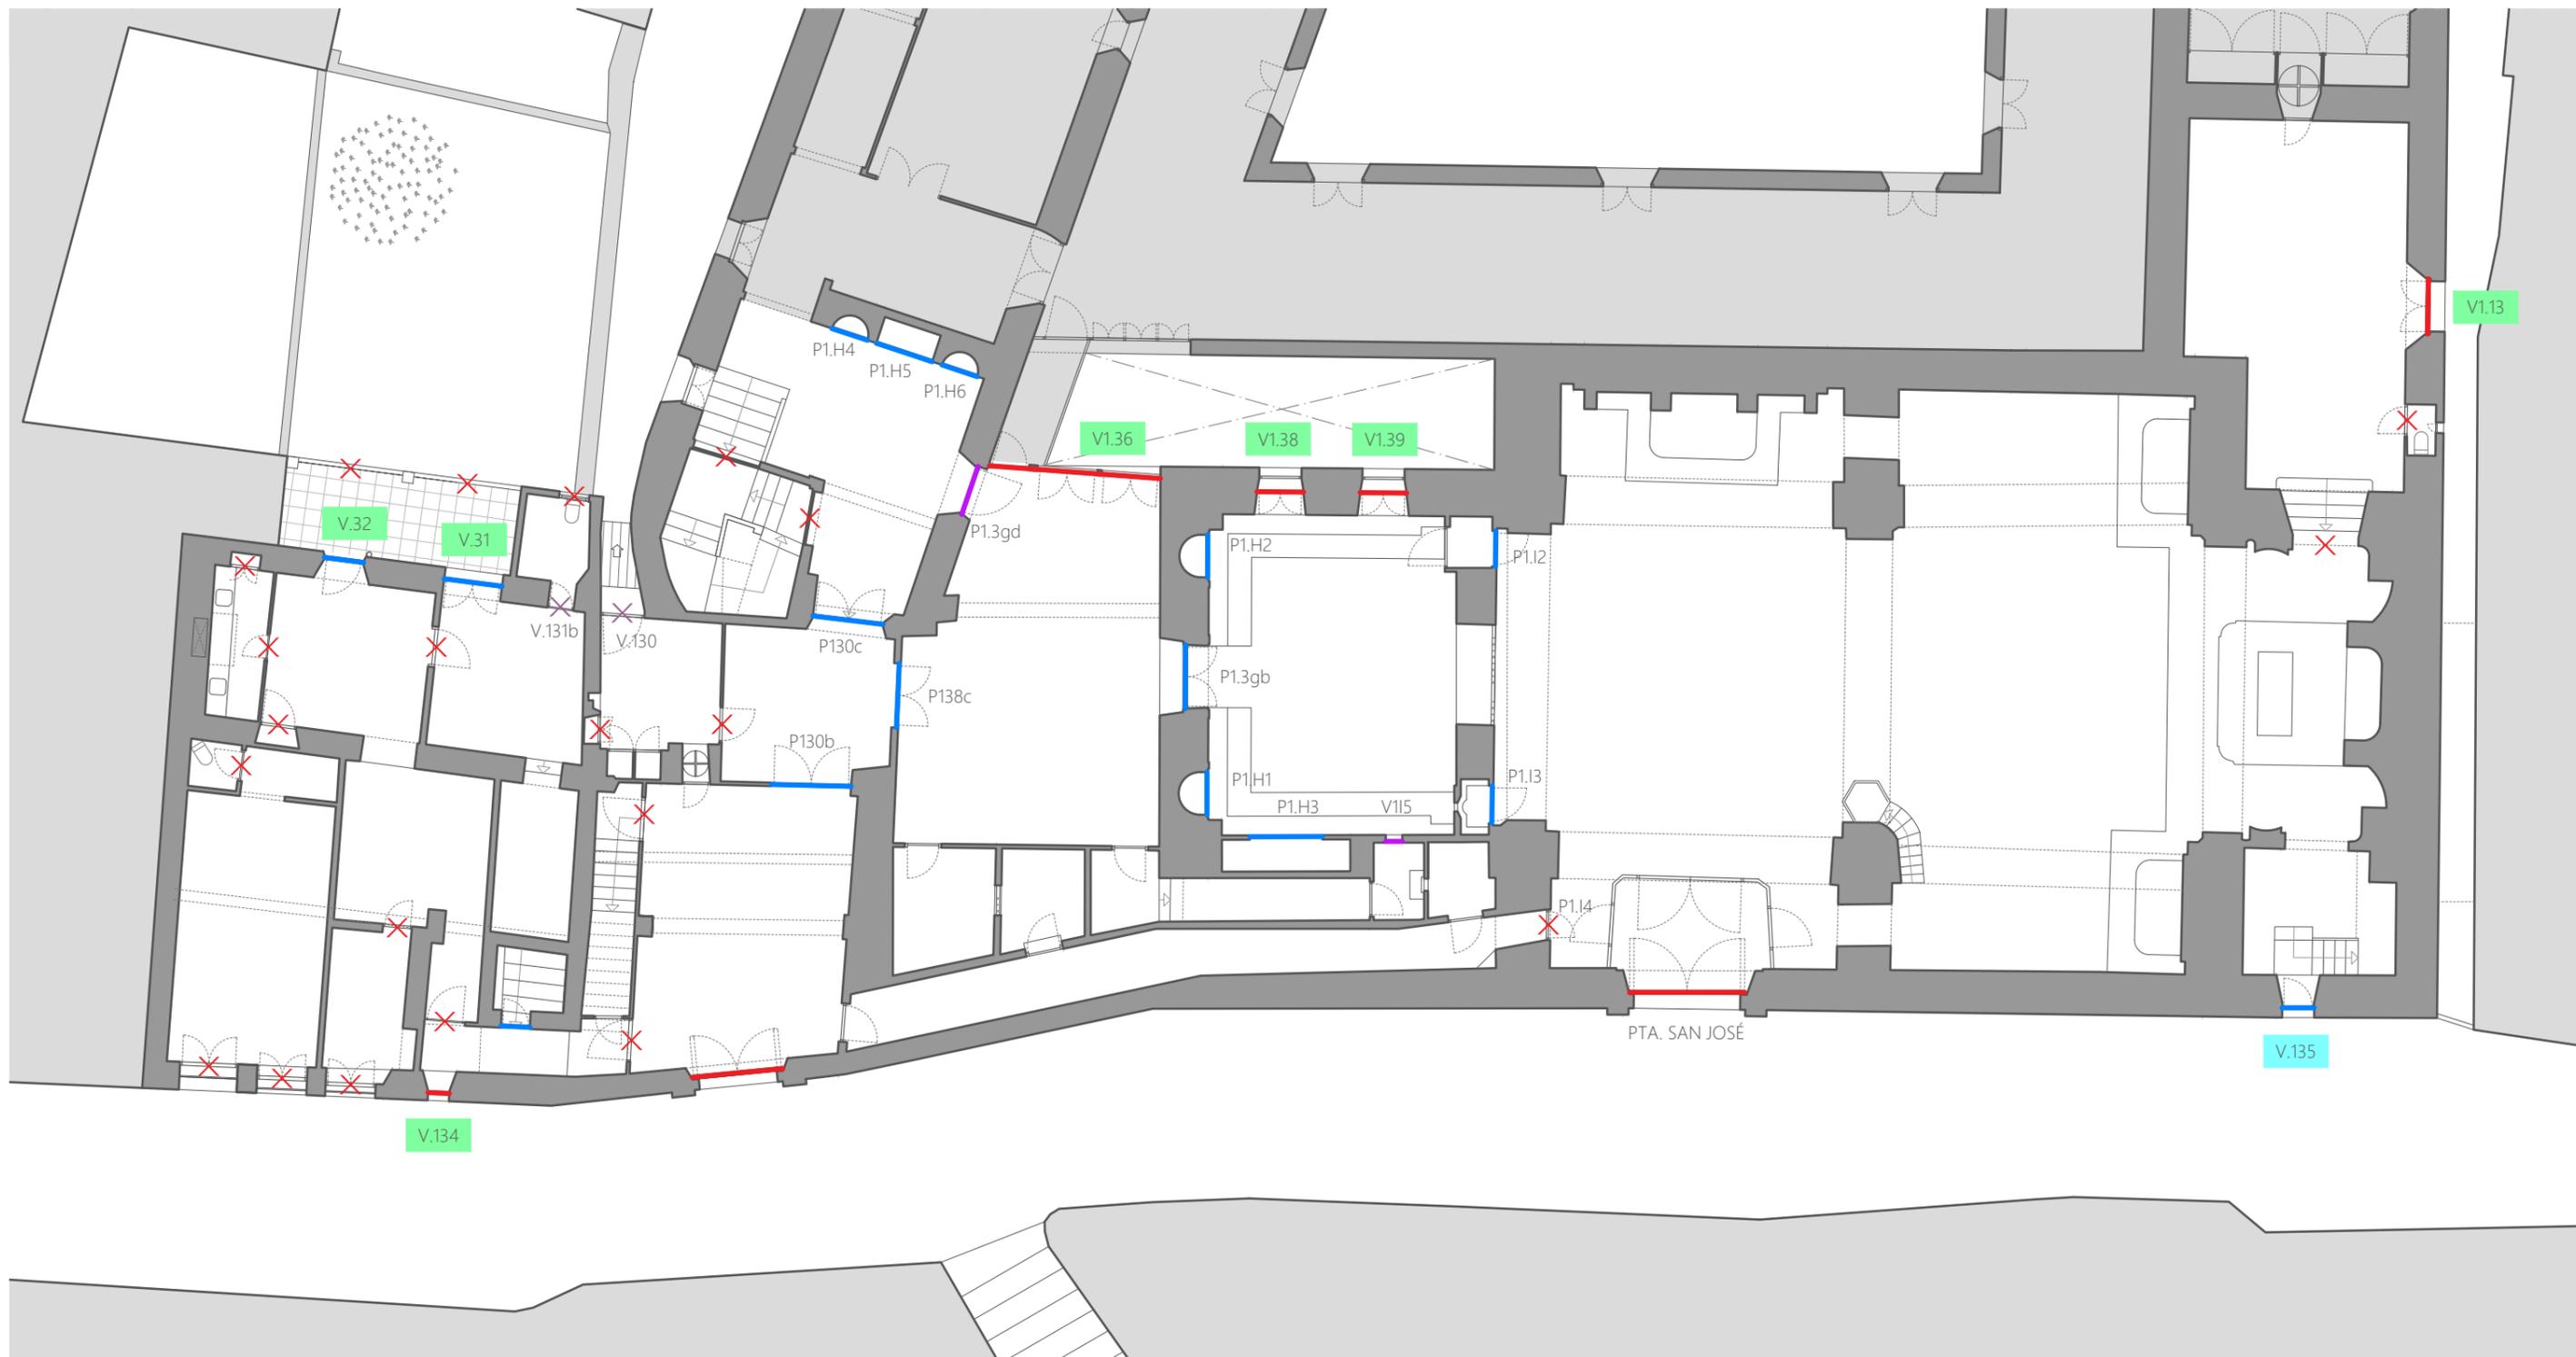
<b>PROMOTOR:</b> 	Actuaciones Carpinterías Planta 01	<b>Cc02</b>
<b>ARQUITECTOS:</b> Francisco José Fernández Guirao Jerónimo Granados González	ESCALA: 1/150	
Colaborador: David Costa González	FEBRERO 2023	REV. 00    PLANO 41

**TIPO 1:**  
Alojar nuevo vidrio por el interior de la hoja de vidrio existente.

**TIPO 2:**  
Adosar nueva hoja de vidrio con marco o bastidor por el exterior.

**TIPO 3:**  
A. Sustituir carpintería.  
B. Levantar carpintería.

**TIPO 4:**  
Restauración de carpintería histórica  
Limpieza y consolidación  
Limpieza
