# ANTEPROYECTO de REHABILITACIÓN del CONVENTO de SAN JOSÉ de CARAVACA de la CRUZ para uso TURÍSTICO y CULTURAL

## V PLANOS

Fecha: FEBRERO 2023

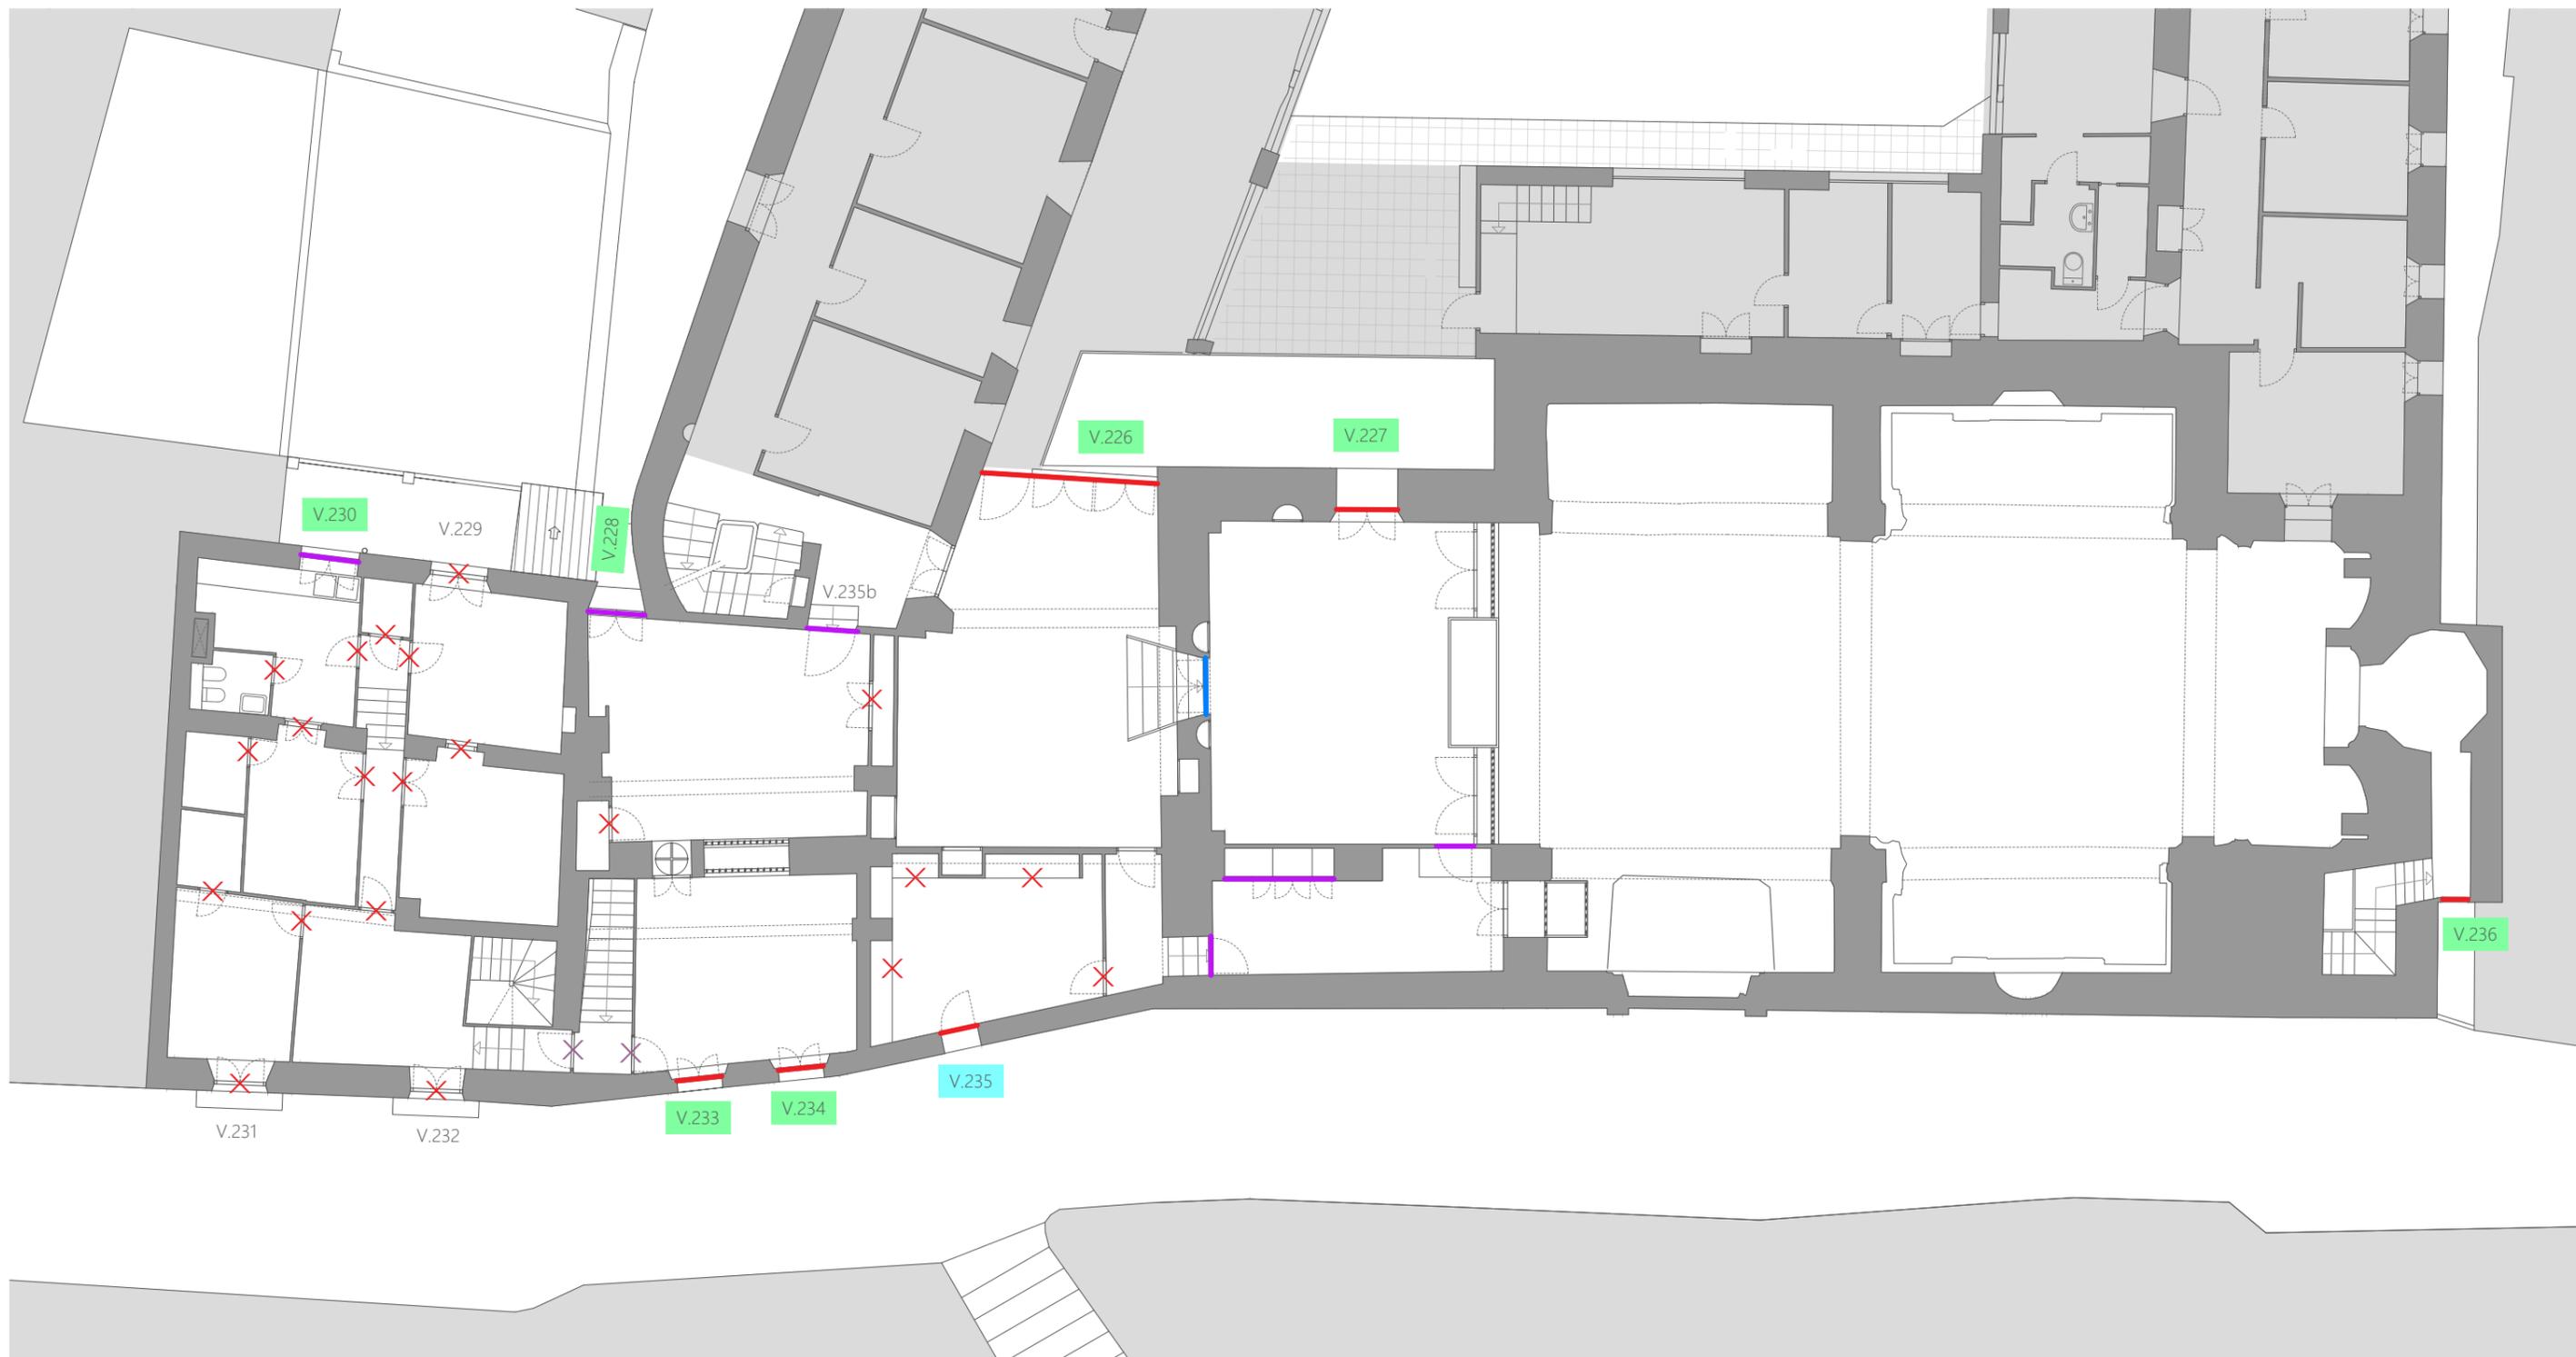
Actuaciones  
Carpinterías  
Planta 02

**TIPO 1:**  
Alojar nuevo vidrio por el interior de la hoja de vidrio existente.

**TIPO 2:**  
Adosar nueva hoja de vidrio con marco o bastidor por el exterior.

**TIPO 3:**  
A. Sustituir carpintería.  
B. Levantar carpintería.

**TIPO 4:**  
Restauración de carpintería histórica  
Limpieza y consolidación  
Limpieza

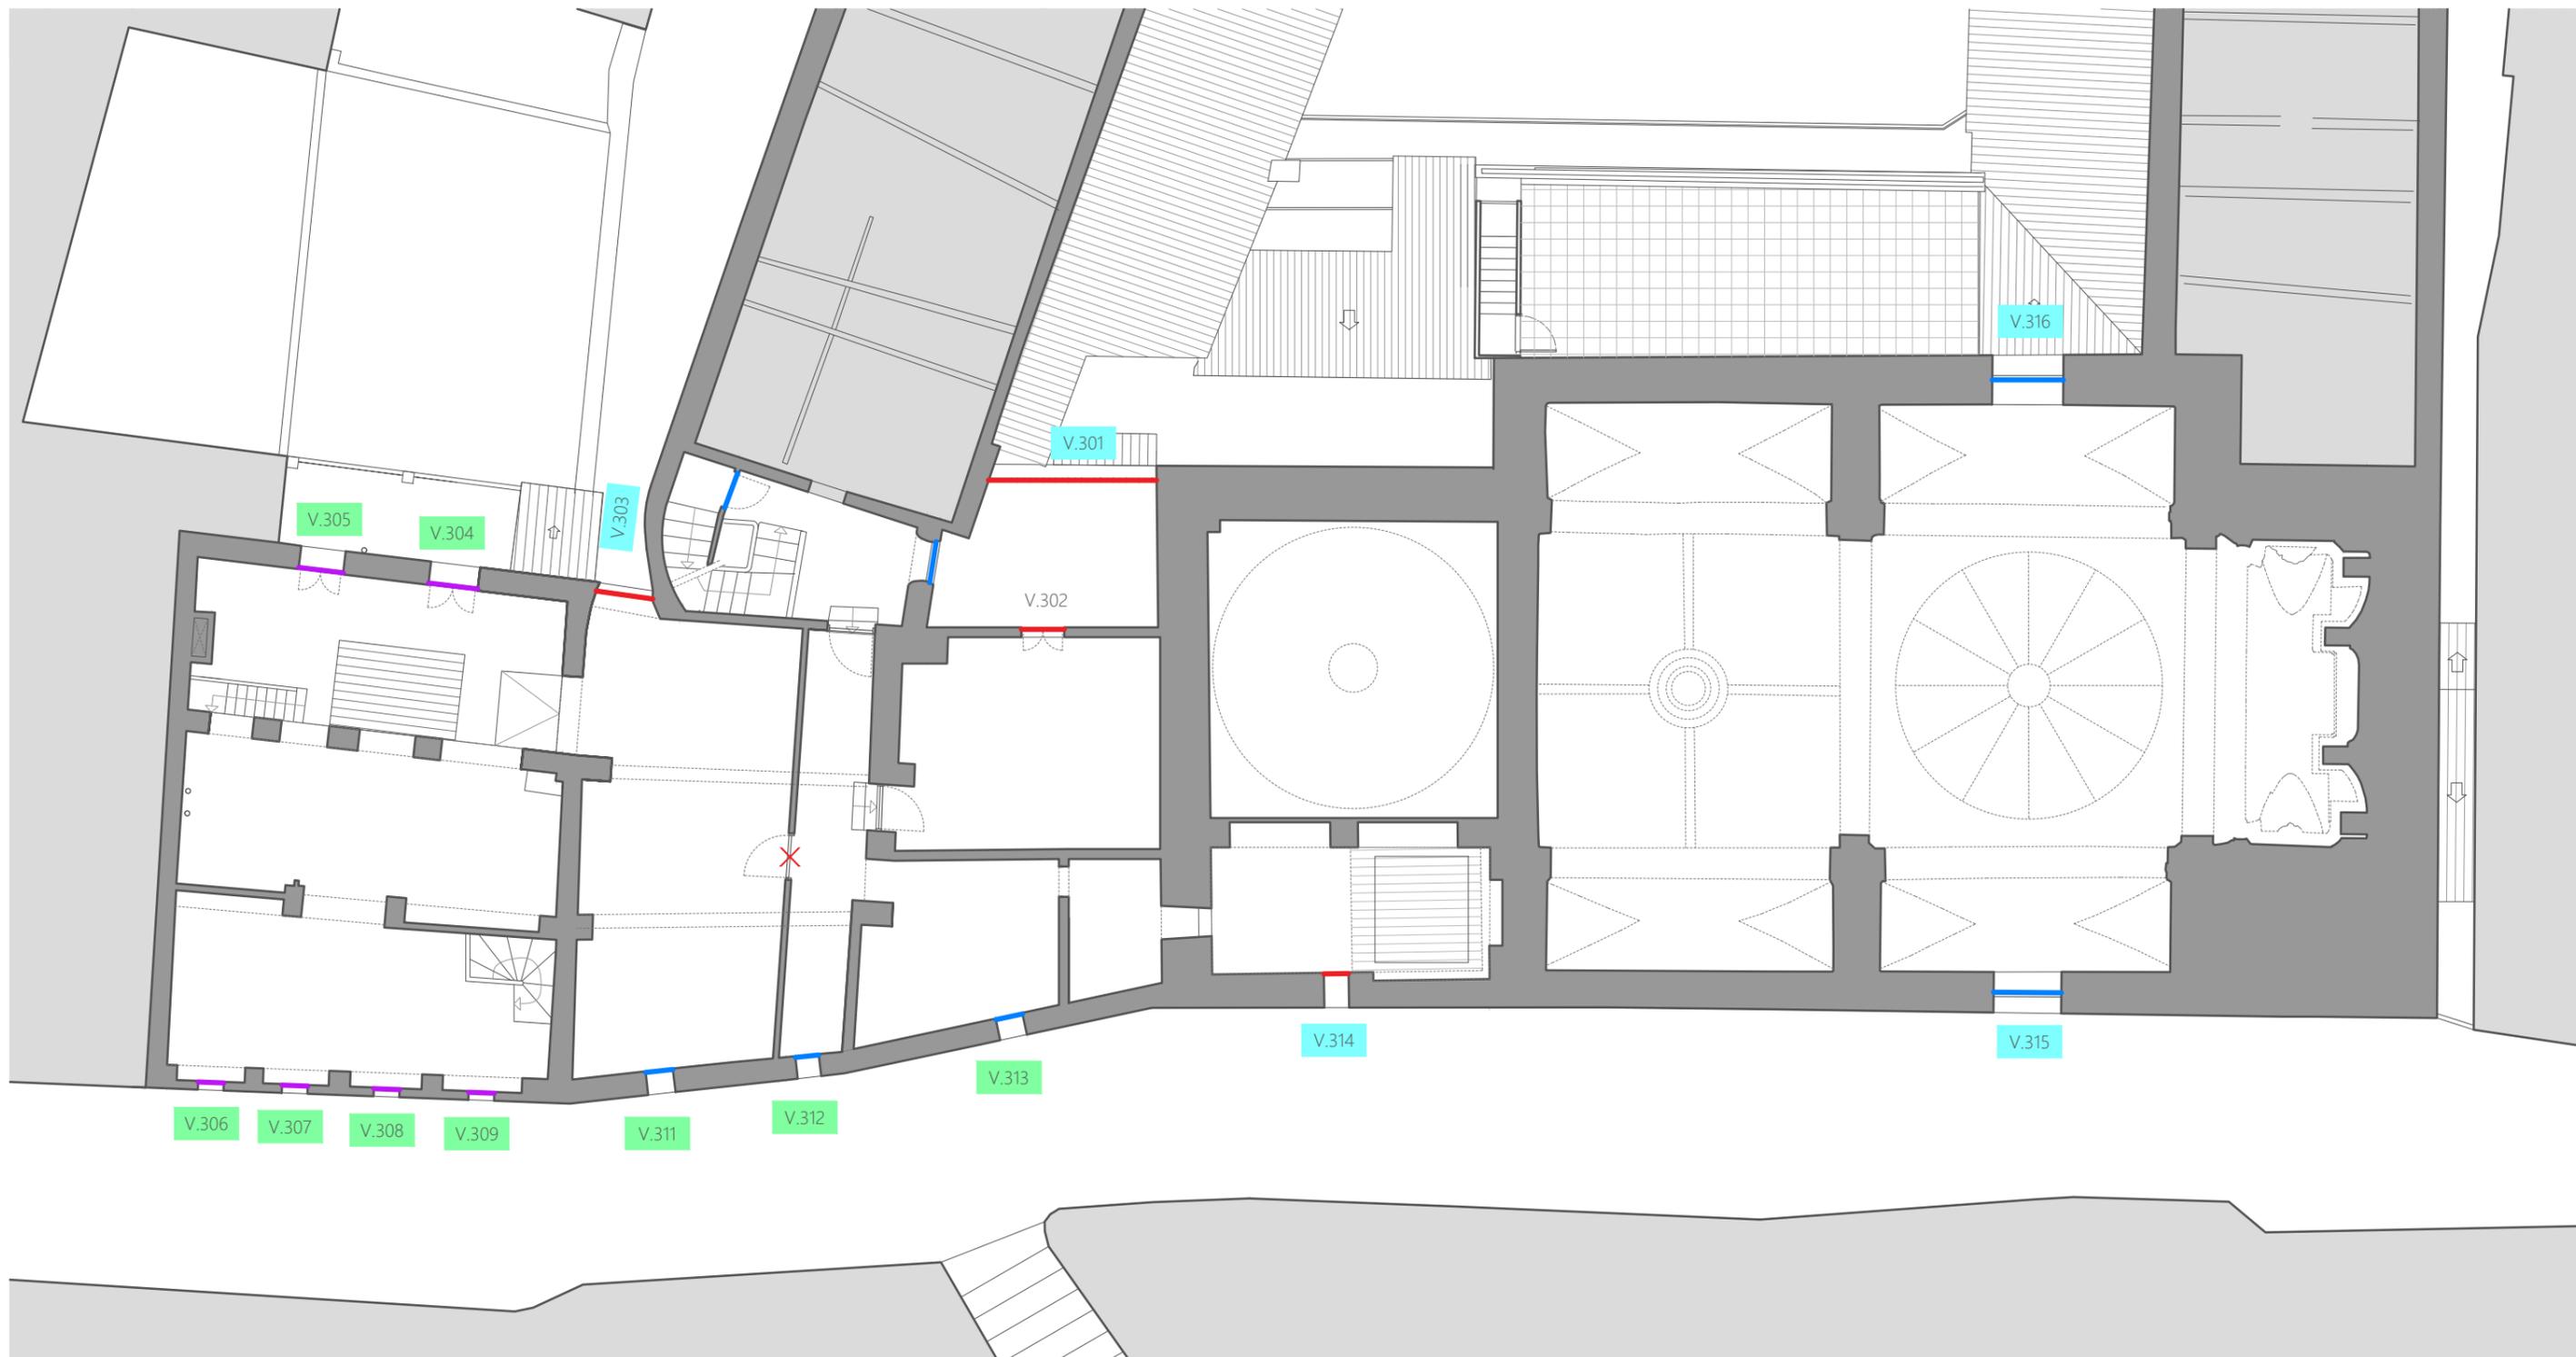
Actuaciones  
Carpinterías  
Planta 03

**TIPO 1:**  
Alojar nuevo vidrio por el interior de la hoja de vidrio existente.

**TIPO 2:**  
Adosar nueva hoja de vidrio con marco o bastidor por el exterior.

**TIPO 3:**  
A. Sustituir carpintería.  
B. Levantar carpintería.

**TIPO 4:**  
— Restauración de carpintería histórica  
— Limpieza y consolidación  
— Limpieza

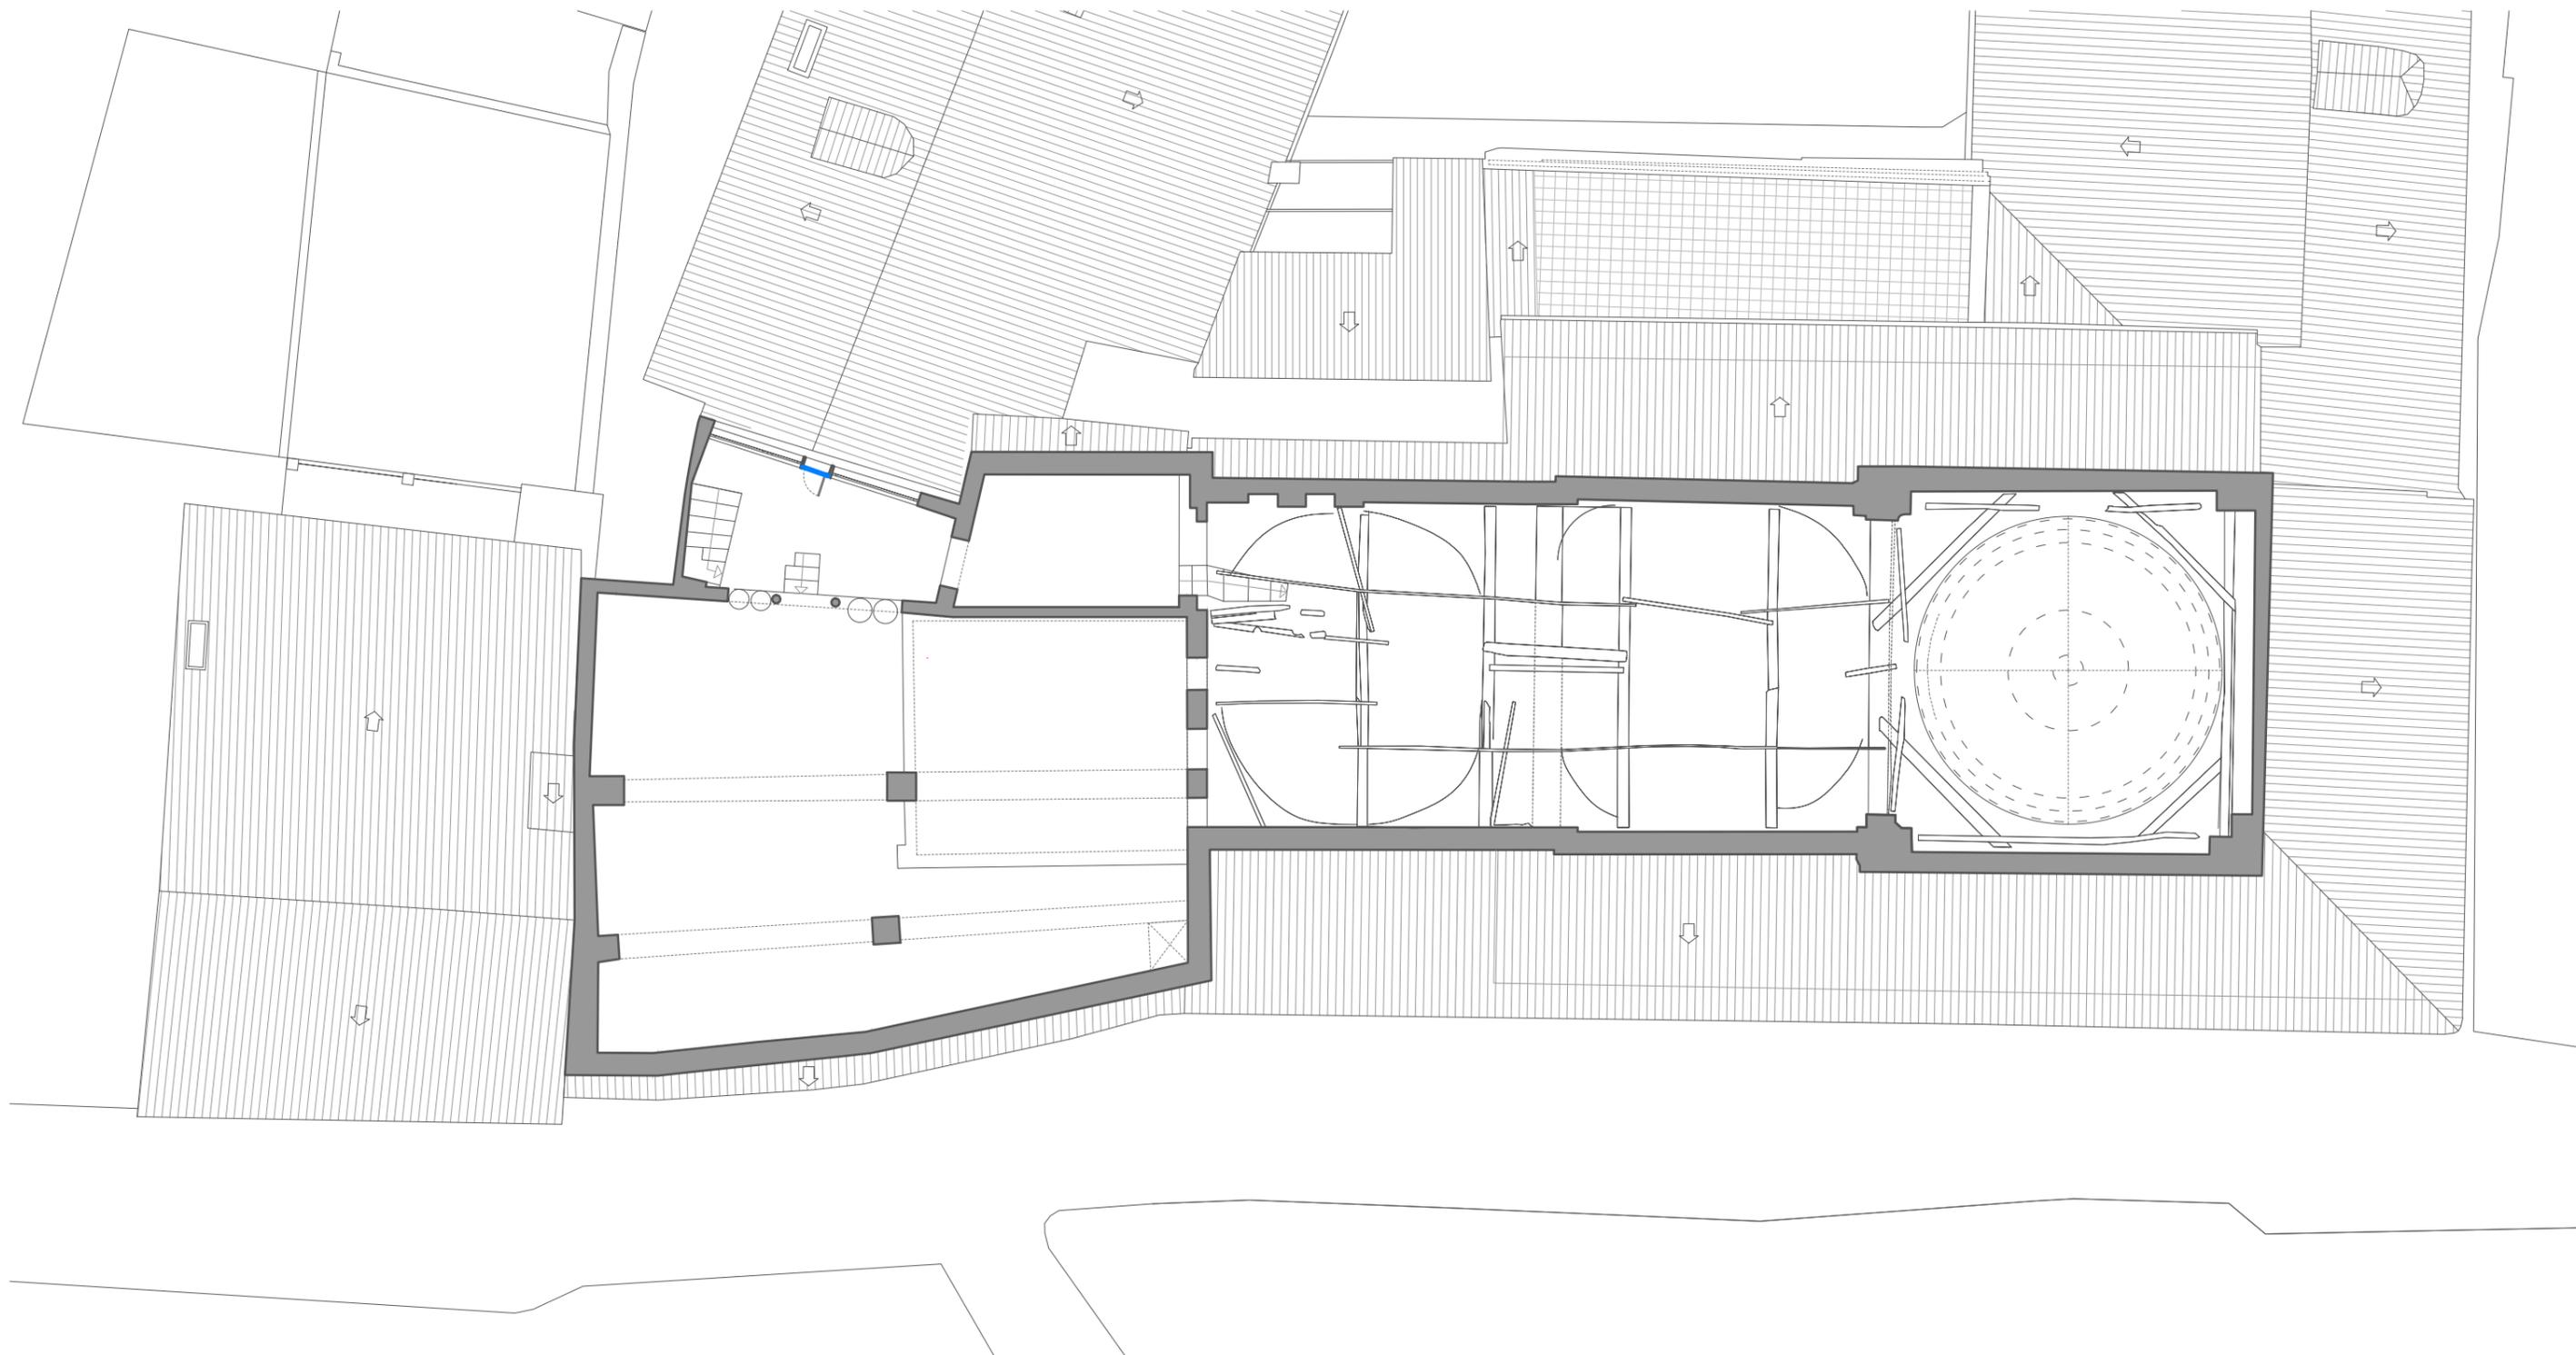
Actuaciones  
Carpinterías  
Planta 04

**TIPO 1:**  
Alojar nuevo vidrio por el interior de la hoja de vidrio existente.

**TIPO 2:**  
Adosar nueva hoja de vidrio con marco o bastidor por el exterior.

**TIPO 3:**  
A. Sustituir carpintería.  
B. Levantar carpintería.

**TIPO 4:**  
Restauración de carpintería histórica  
Limpieza y consolidación  
Limpieza

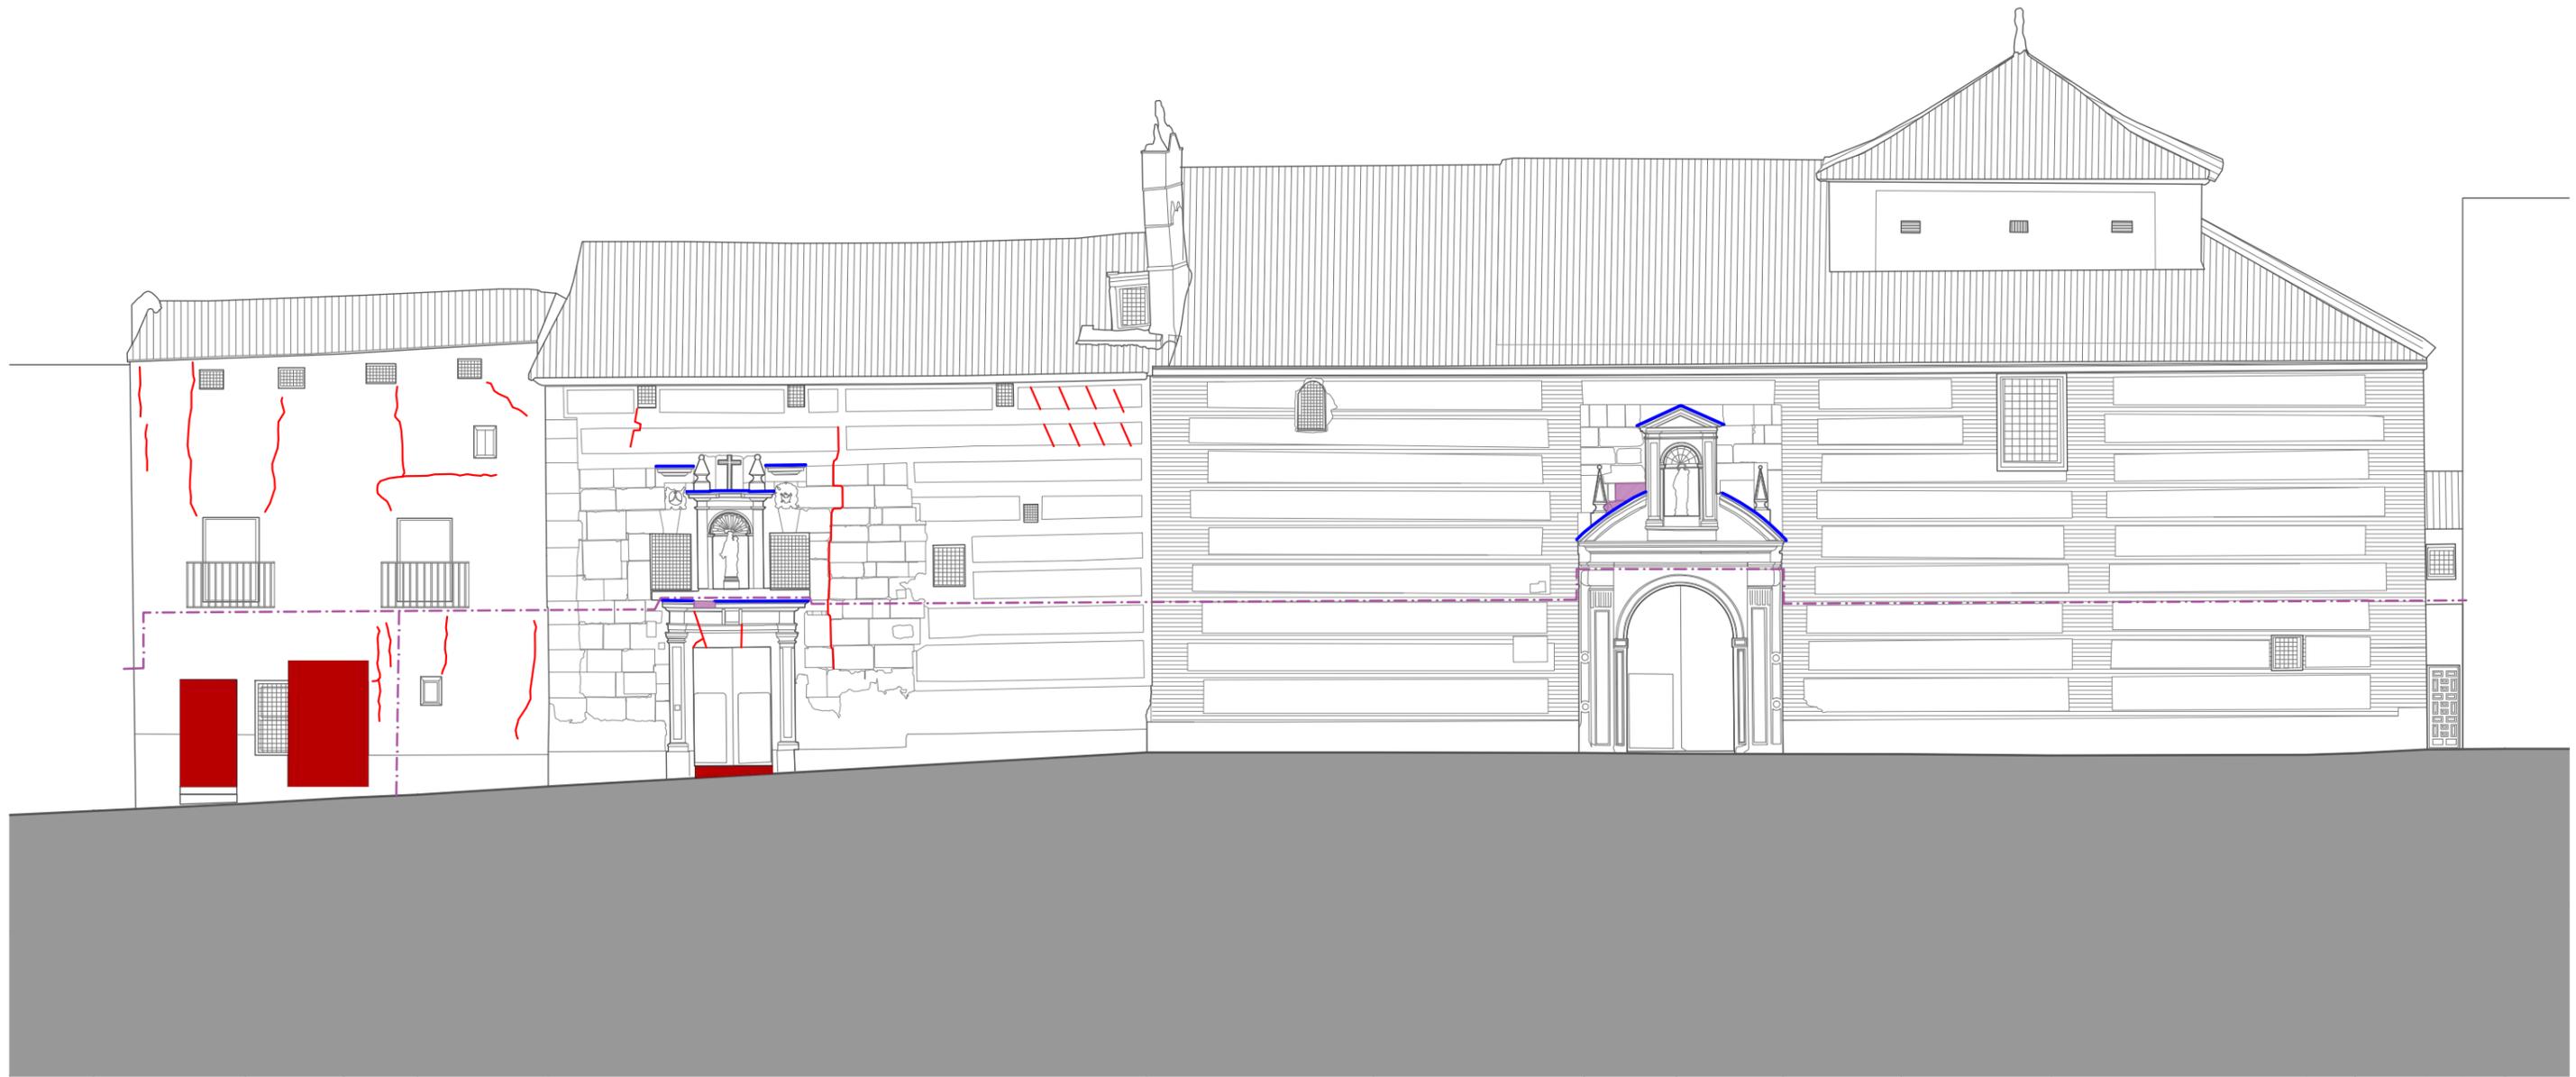
Actuaciones Fachadas Alzado a Calle Mayor	<b>Ce01</b>
<b>ARQUITECTOS:</b> Francisco José Fernández Guirao Jerónimo Granados González	<b>ESCALA:</b> 1/150	
<b>Colaborador:</b> David Costa González	FEBRERO 2023	REV. 00 PLANO 50

LEYENDA ACTUAC. FACHADA	
	Hueco nueva carpintería
	Cableado a soterrar
	Picado revest. mortero
	Intervención en carpintería
	Sellado y cosido de grietas
	Injerto de piedra
	Albardilla de plomo
	Tratamiento general en fábrica de sillería
	Intervención en portada

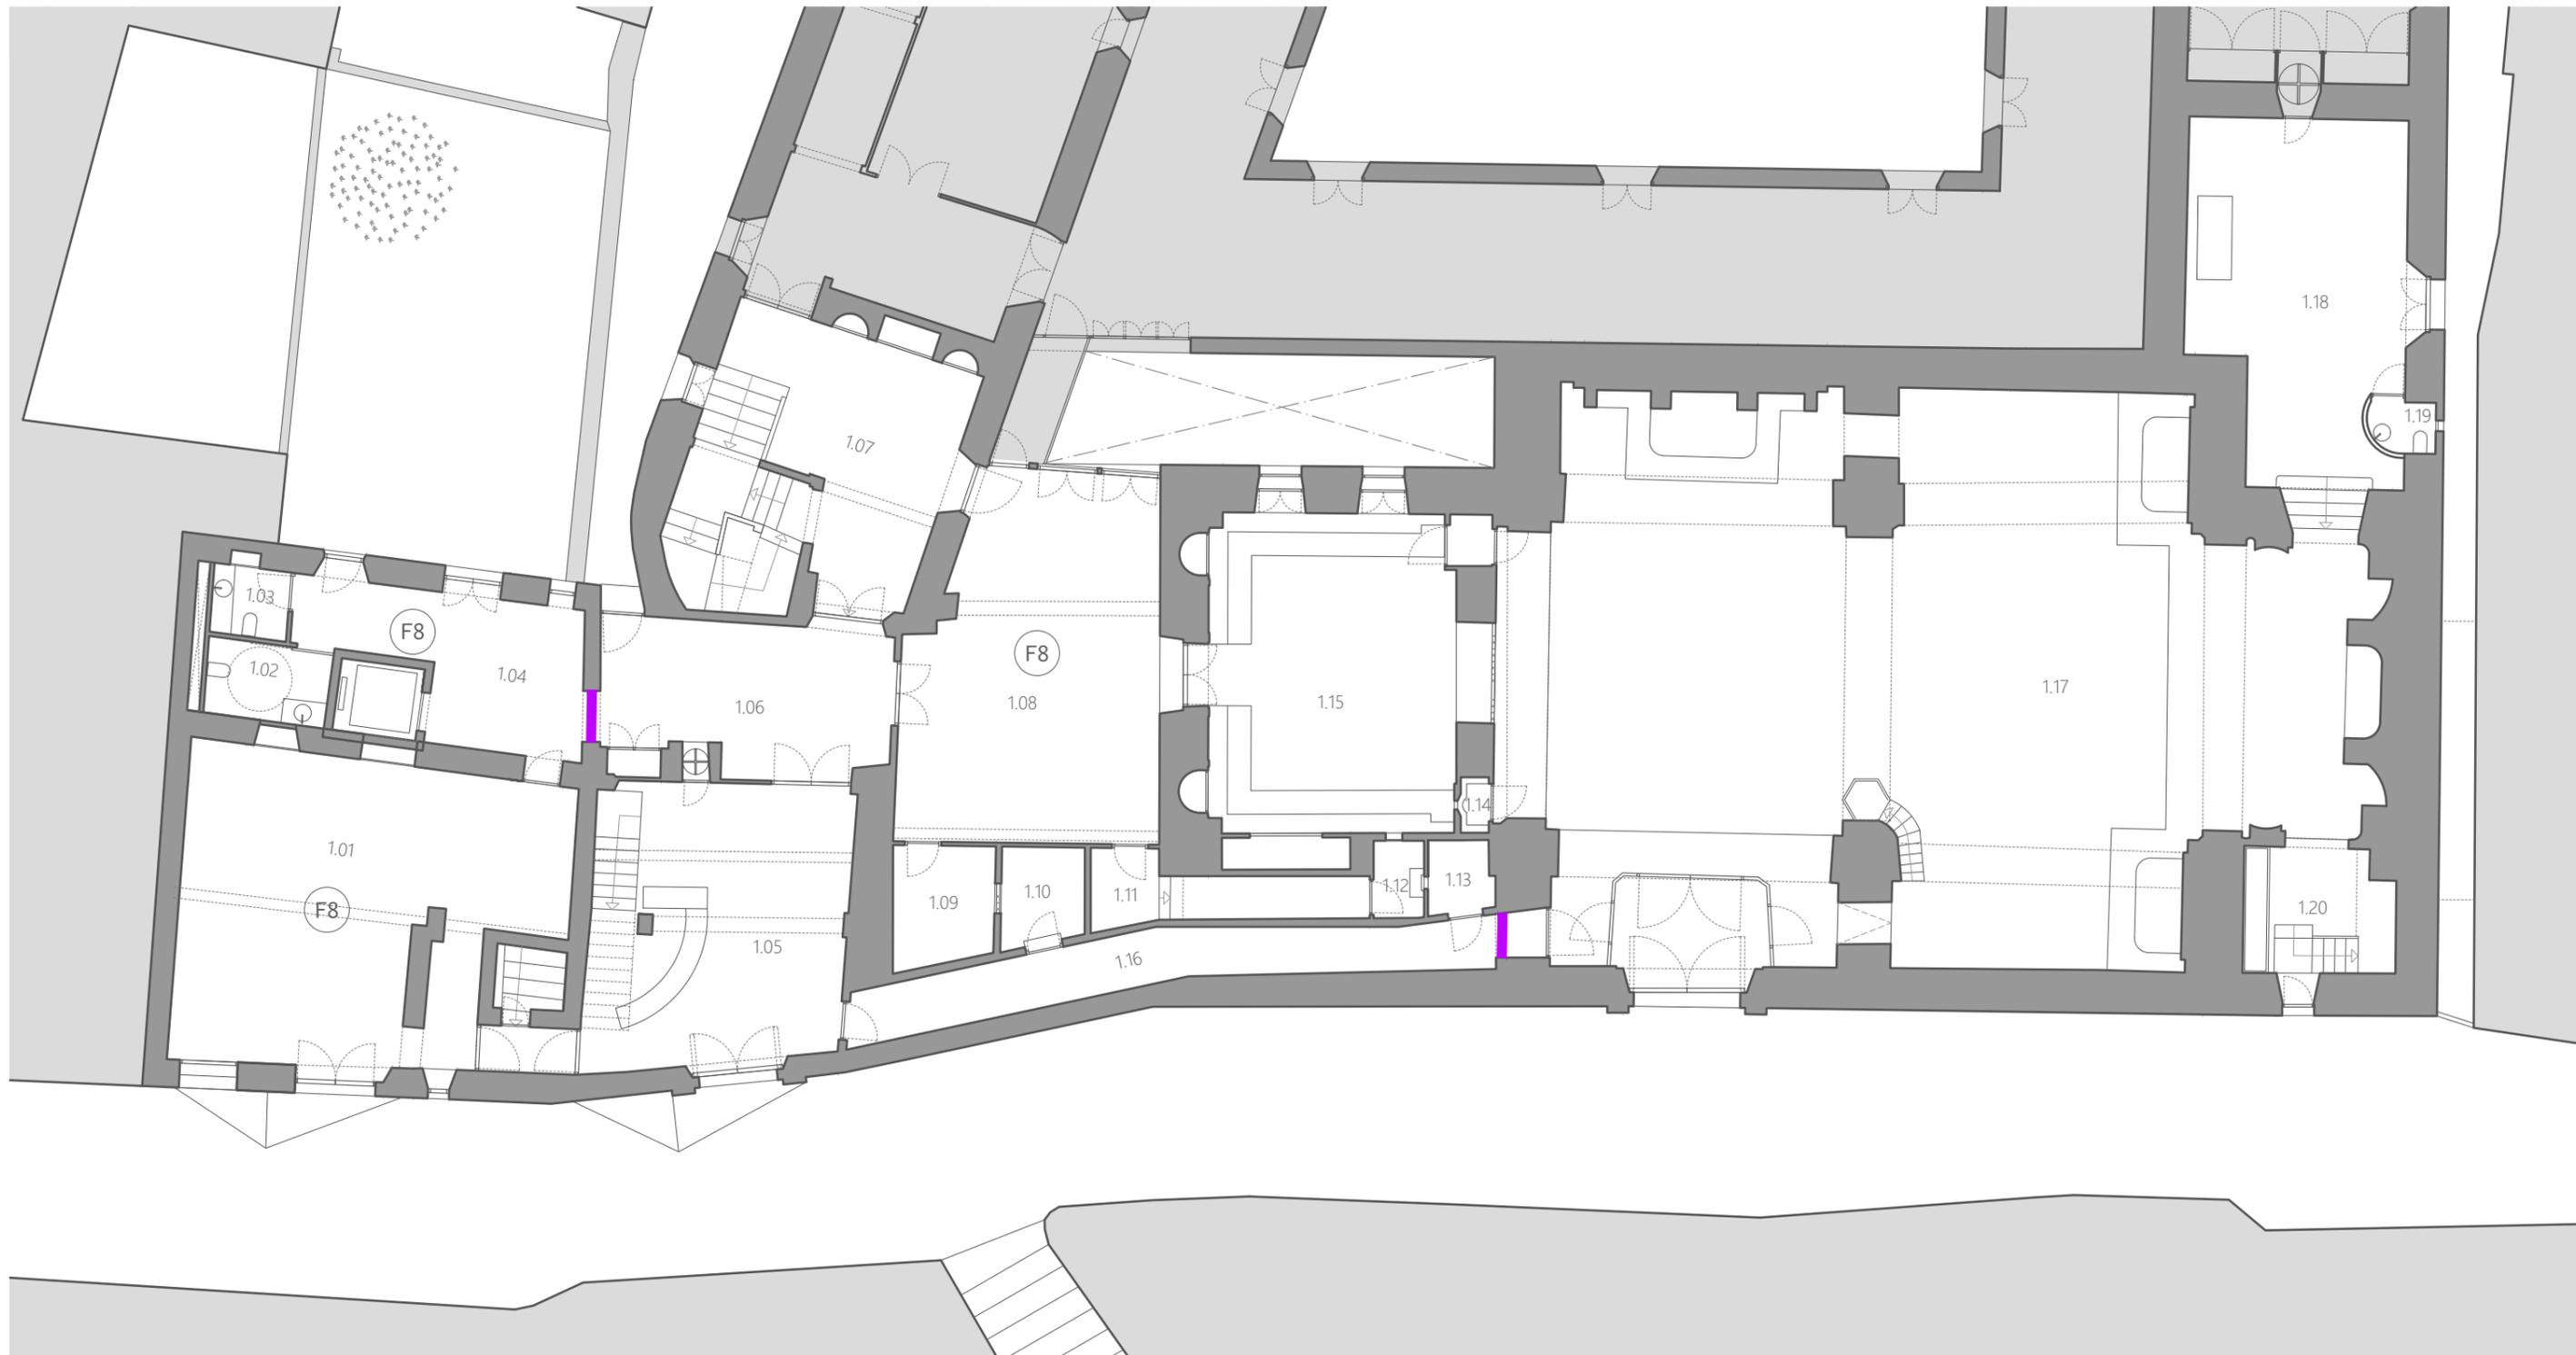
[1.05+1.15] = SOBRE BÓVEDAS

[1.09+1.10+1.11+1.12+1.13+1.16+1.17] = SOBRE TERRENO

- LEYENDA INT. FORJADOS
- Sustitución forjado
  - Refuerzo cara inferior
  - Refuerzo cara superior
  - Tratamiento preventivo (incluye a los refuerzos)
  - Dintel de madera
  - Sobre elevación de forjado con alfarje de viguetas, cintas y tablero

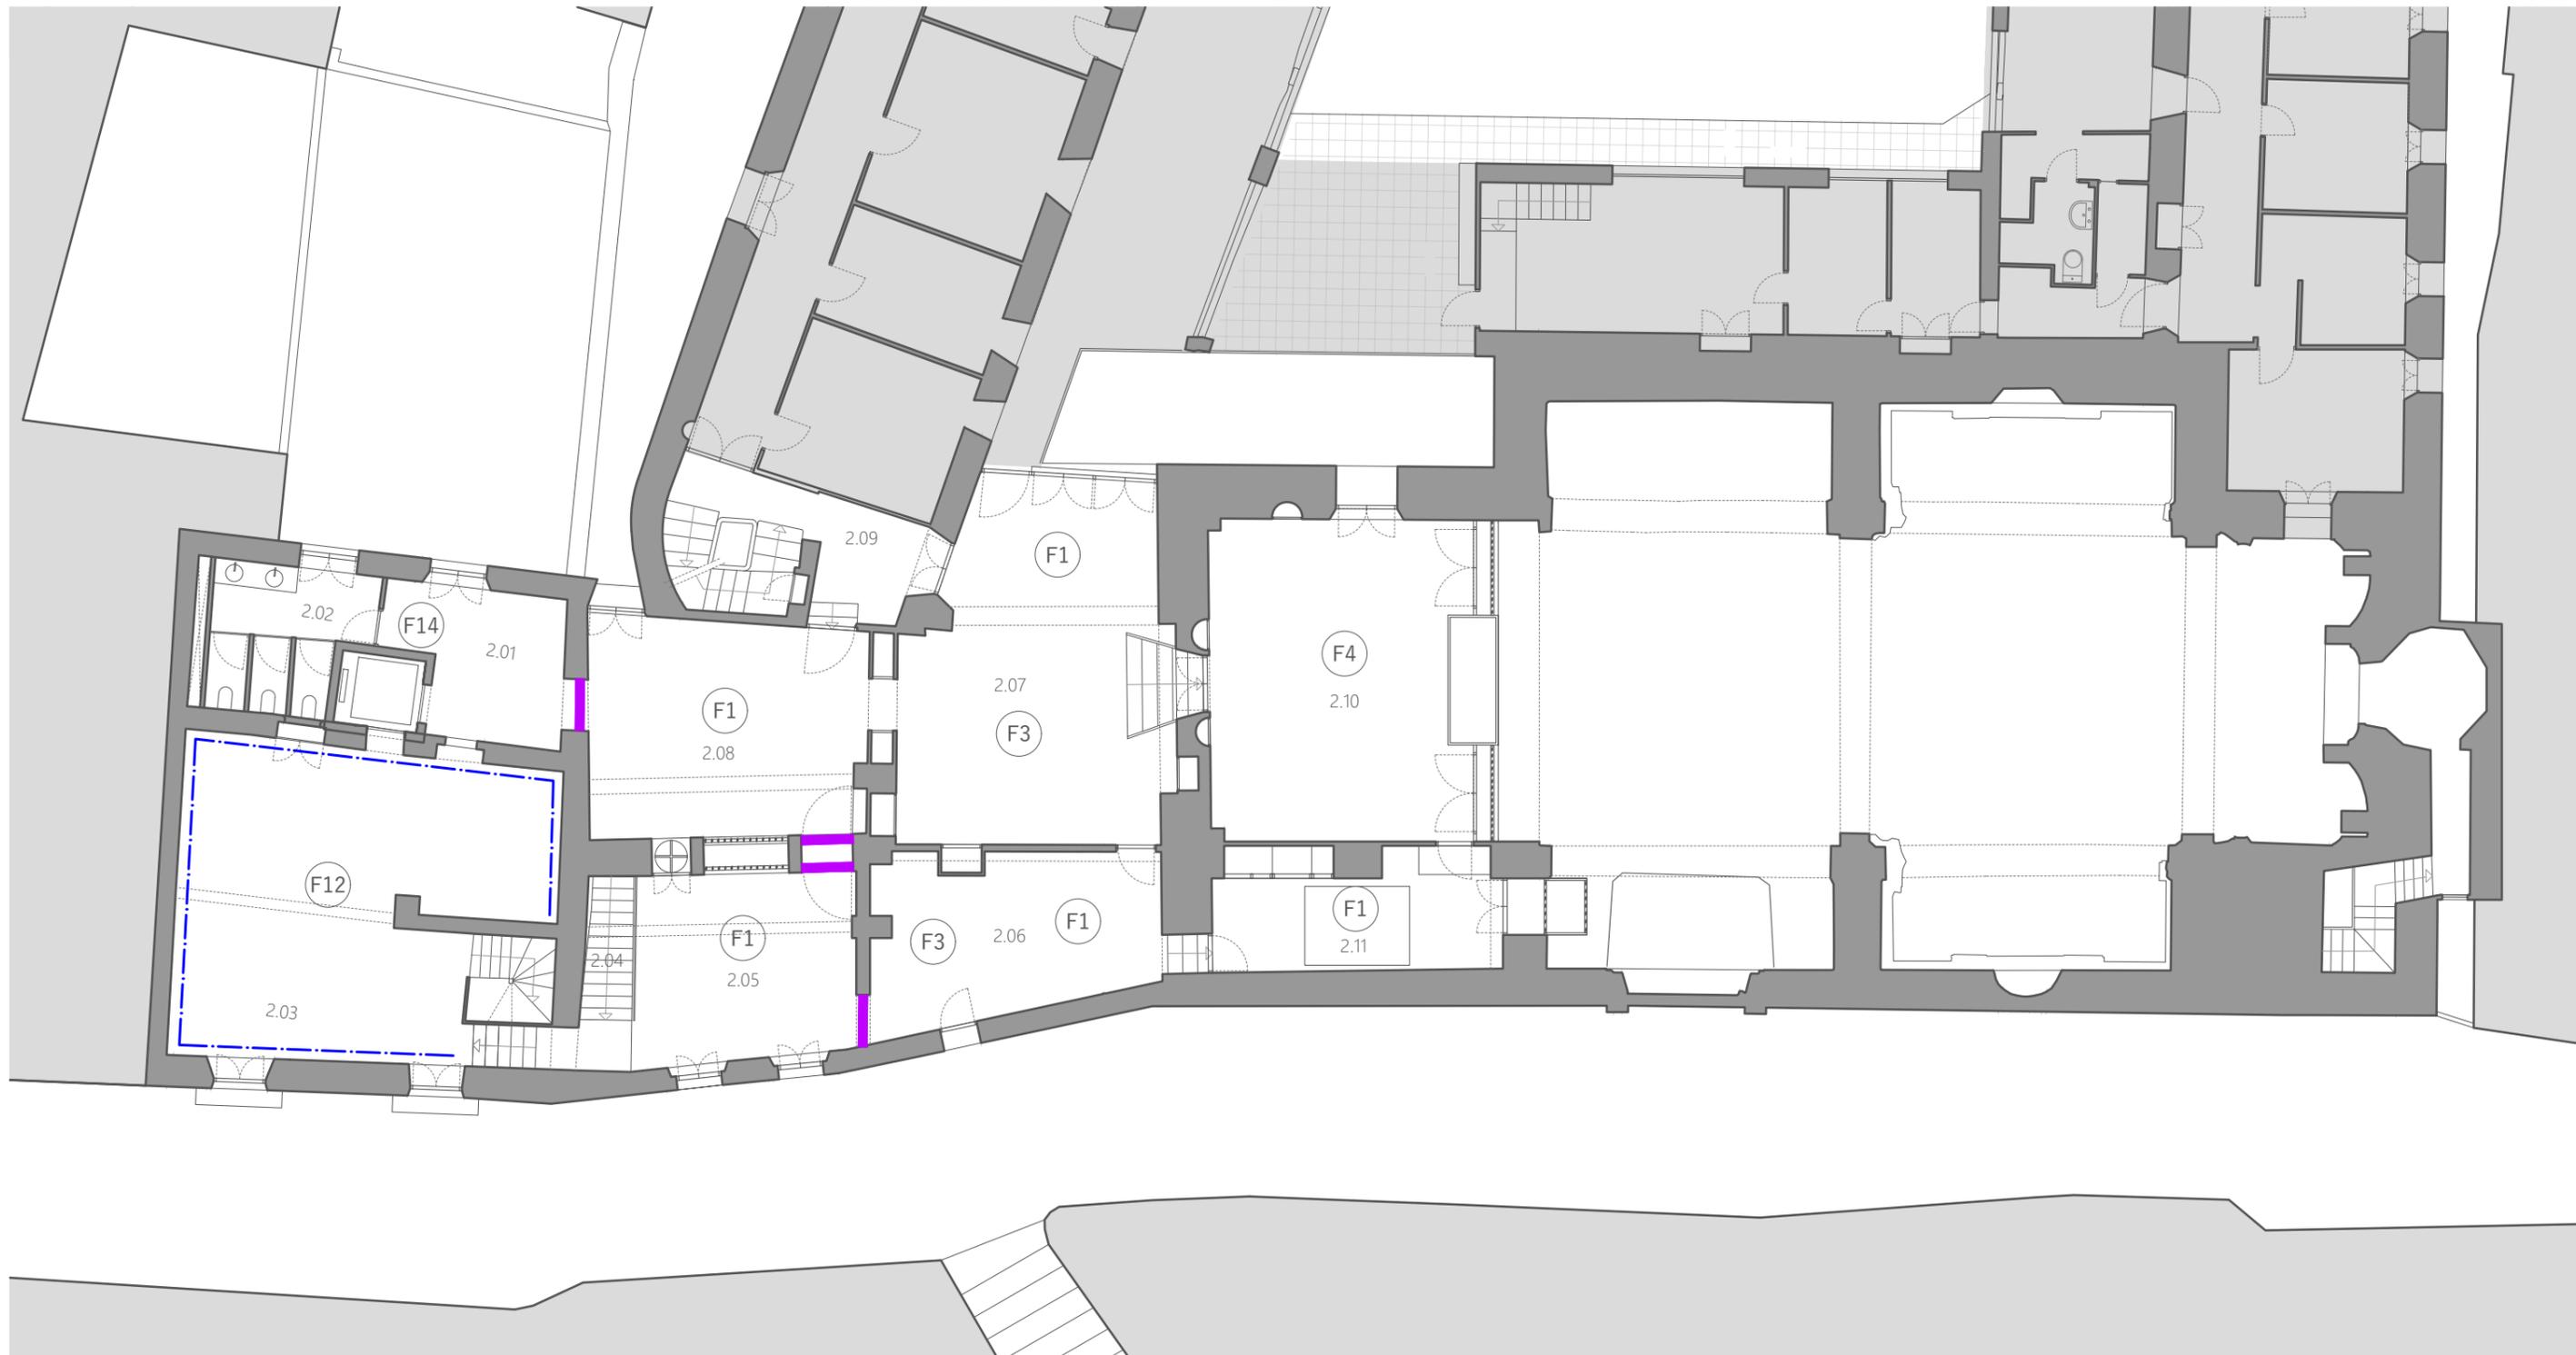
- Sustitución forjado
- Refuerzo cara inferior
- Refuerzo cara superior
- Tratamiento preventivo (incluye a los refuerzos)
- Dintel de madera
- Sobre elevación de forjado con alfarje de viguetas, cintas y tablero
