# ANTEPROYECTO de REHABILITACIÓN del CONVENTO de SAN JOSÉ de CARAVACA de la CRUZ para uso TURÍSTICO y CULTURAL

## V PLANOS

Fecha: FEBRERO 2023

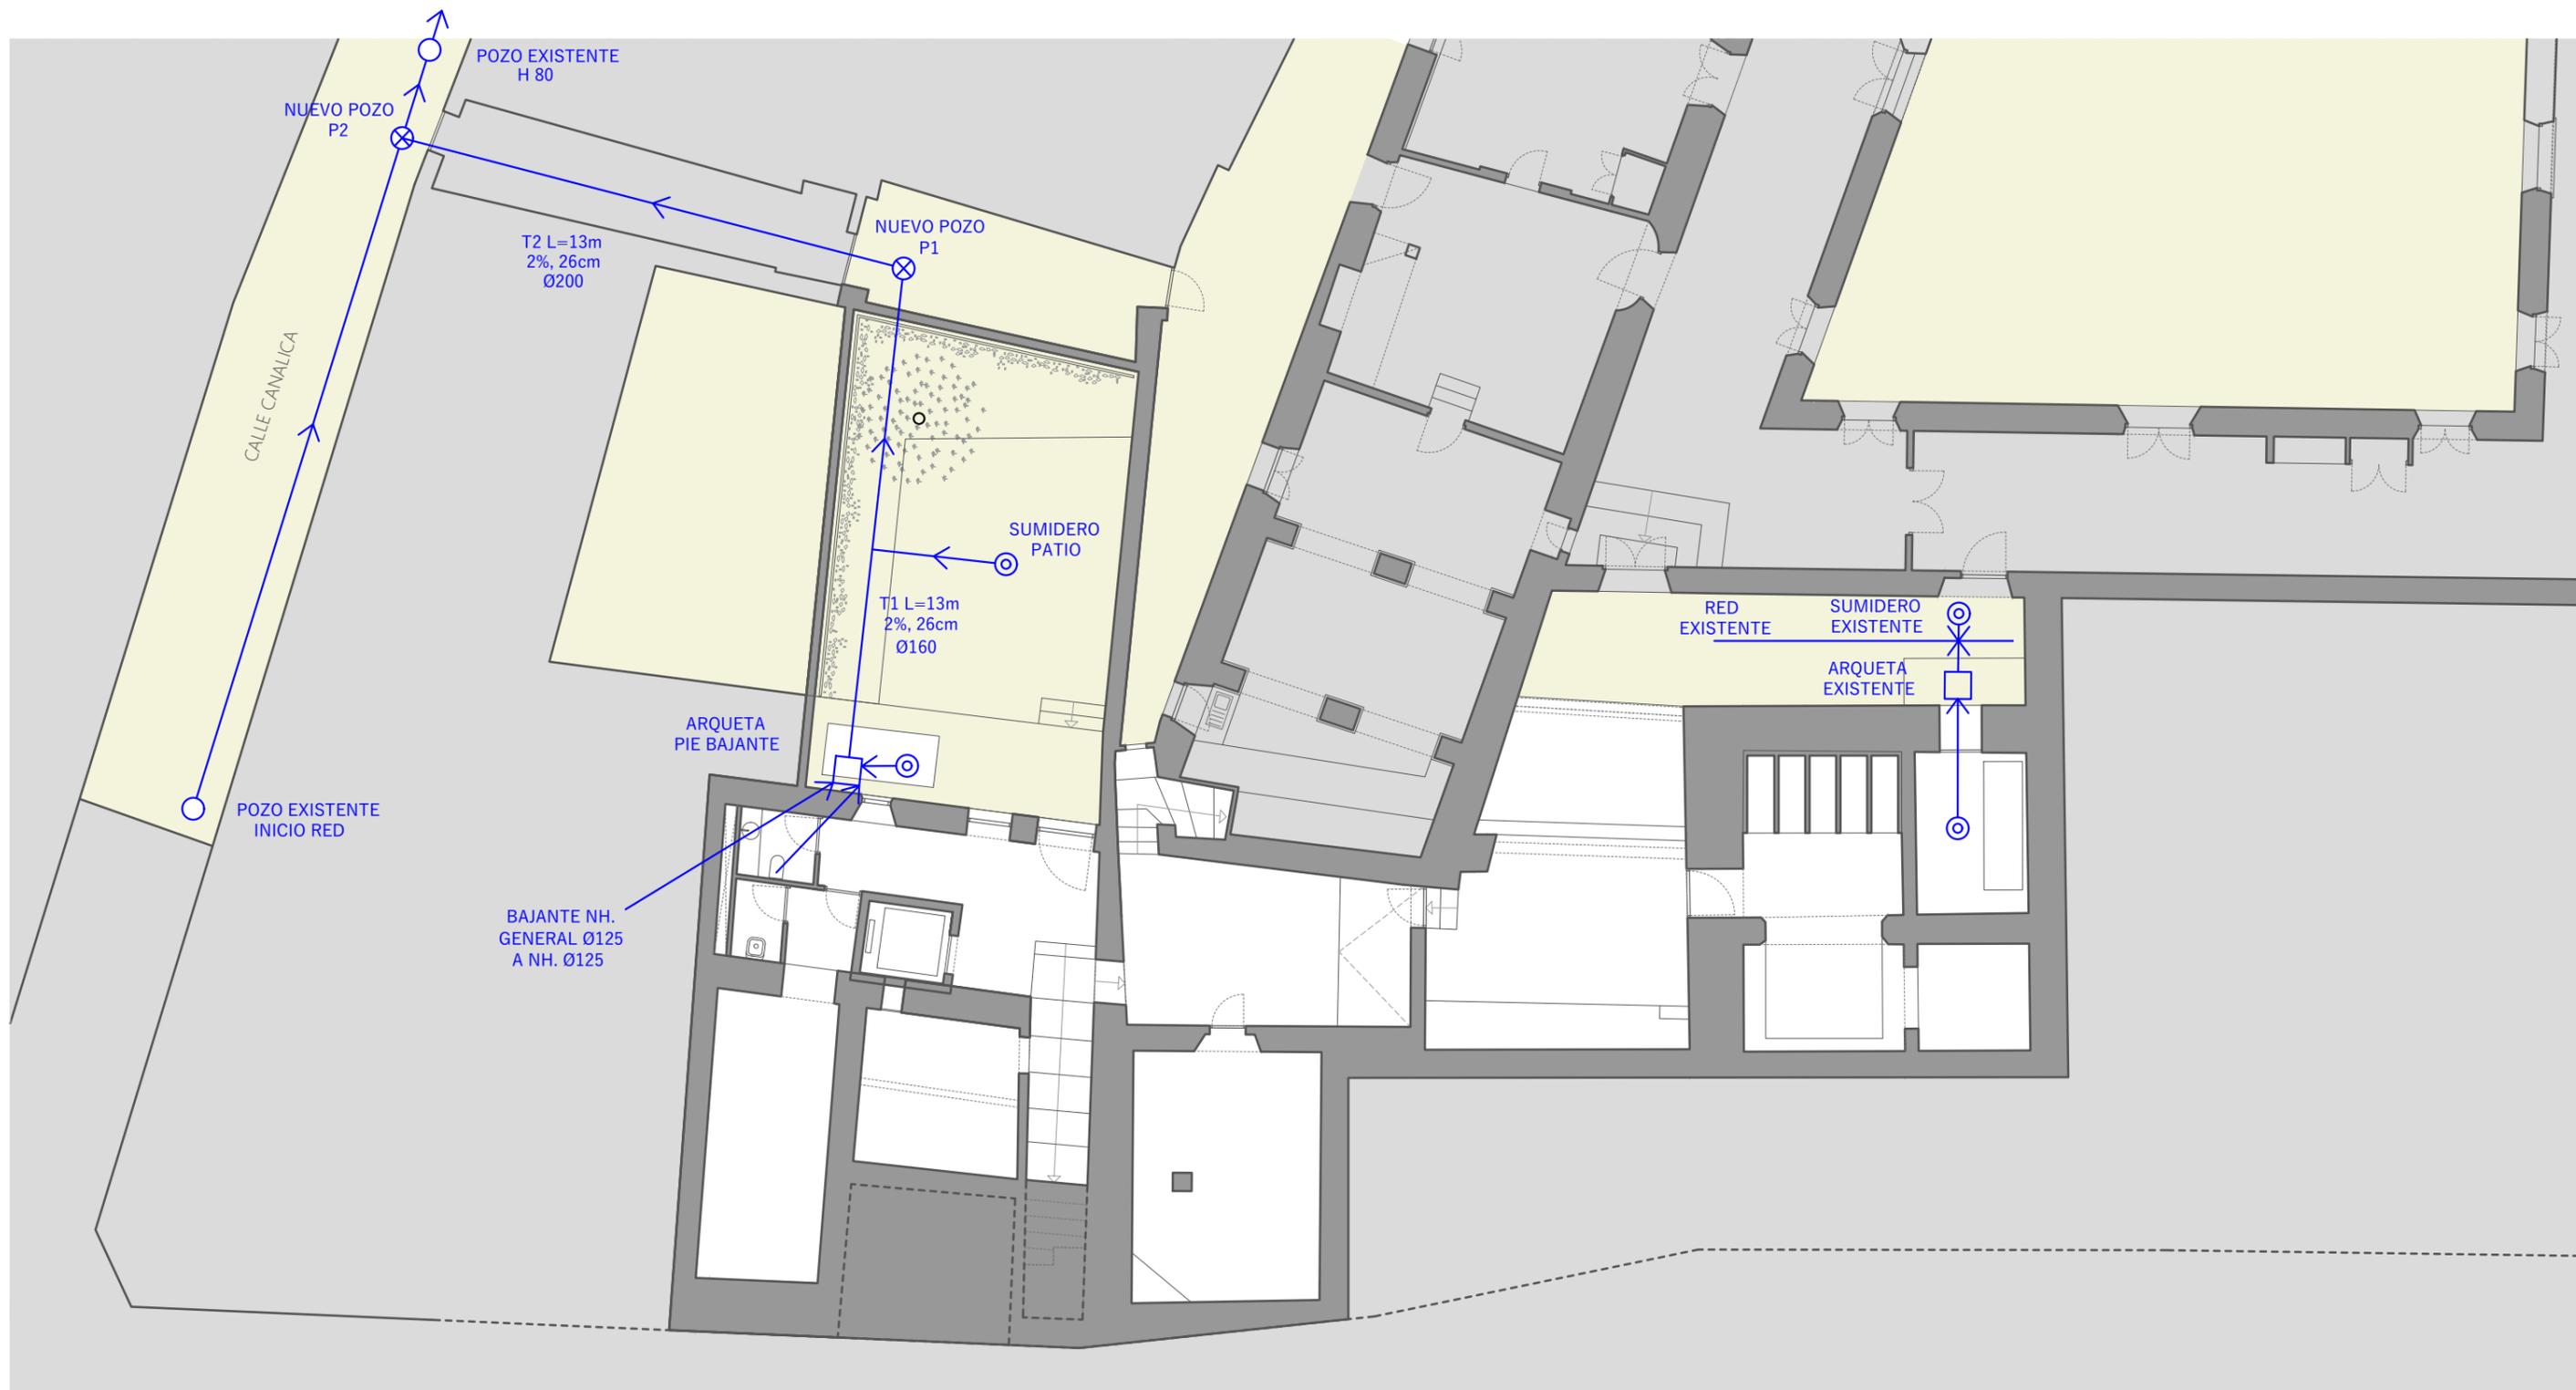
→ COLECTOR Ø200 EN SALIDA  
DIF. COTA 60cm

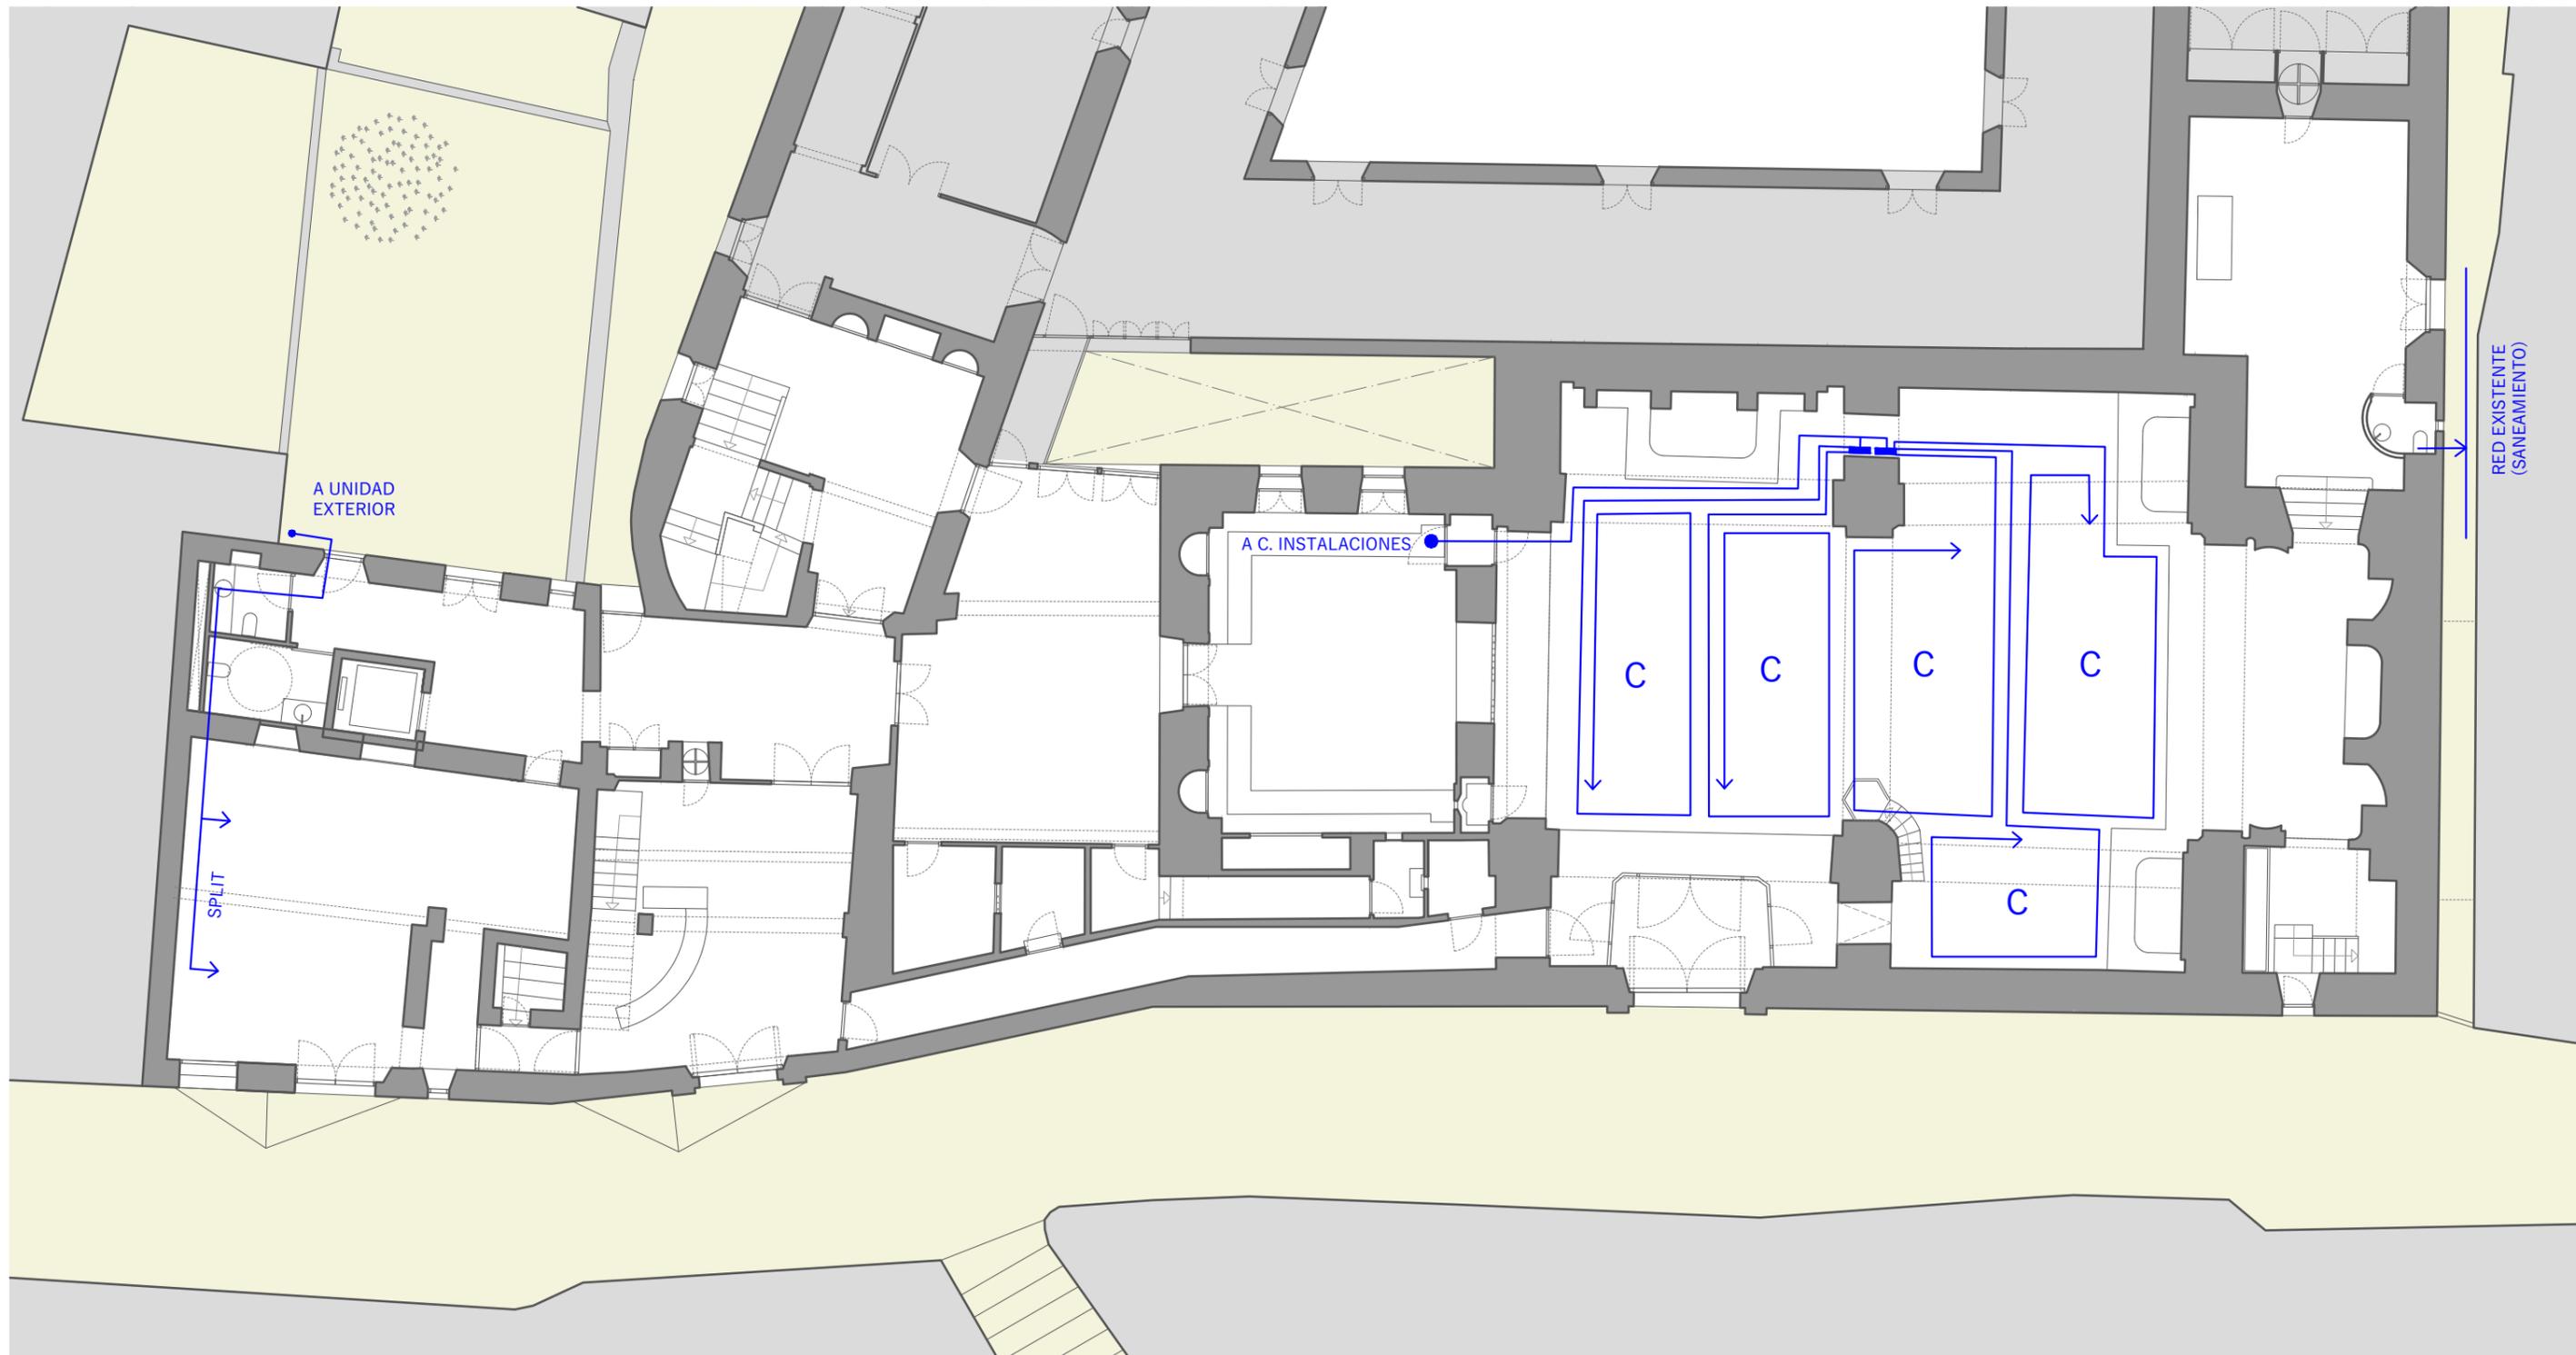
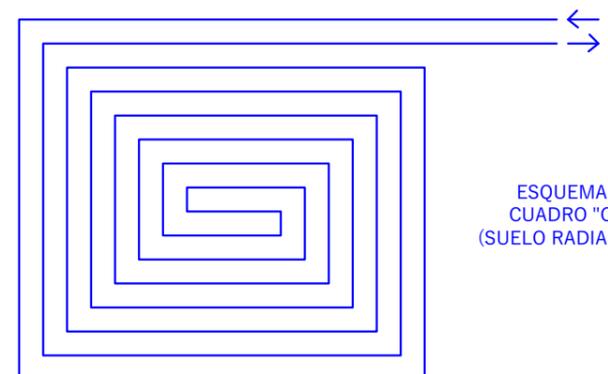
ESQUEMA  
CUADRO "C"  
(SUELO RADIANTE)

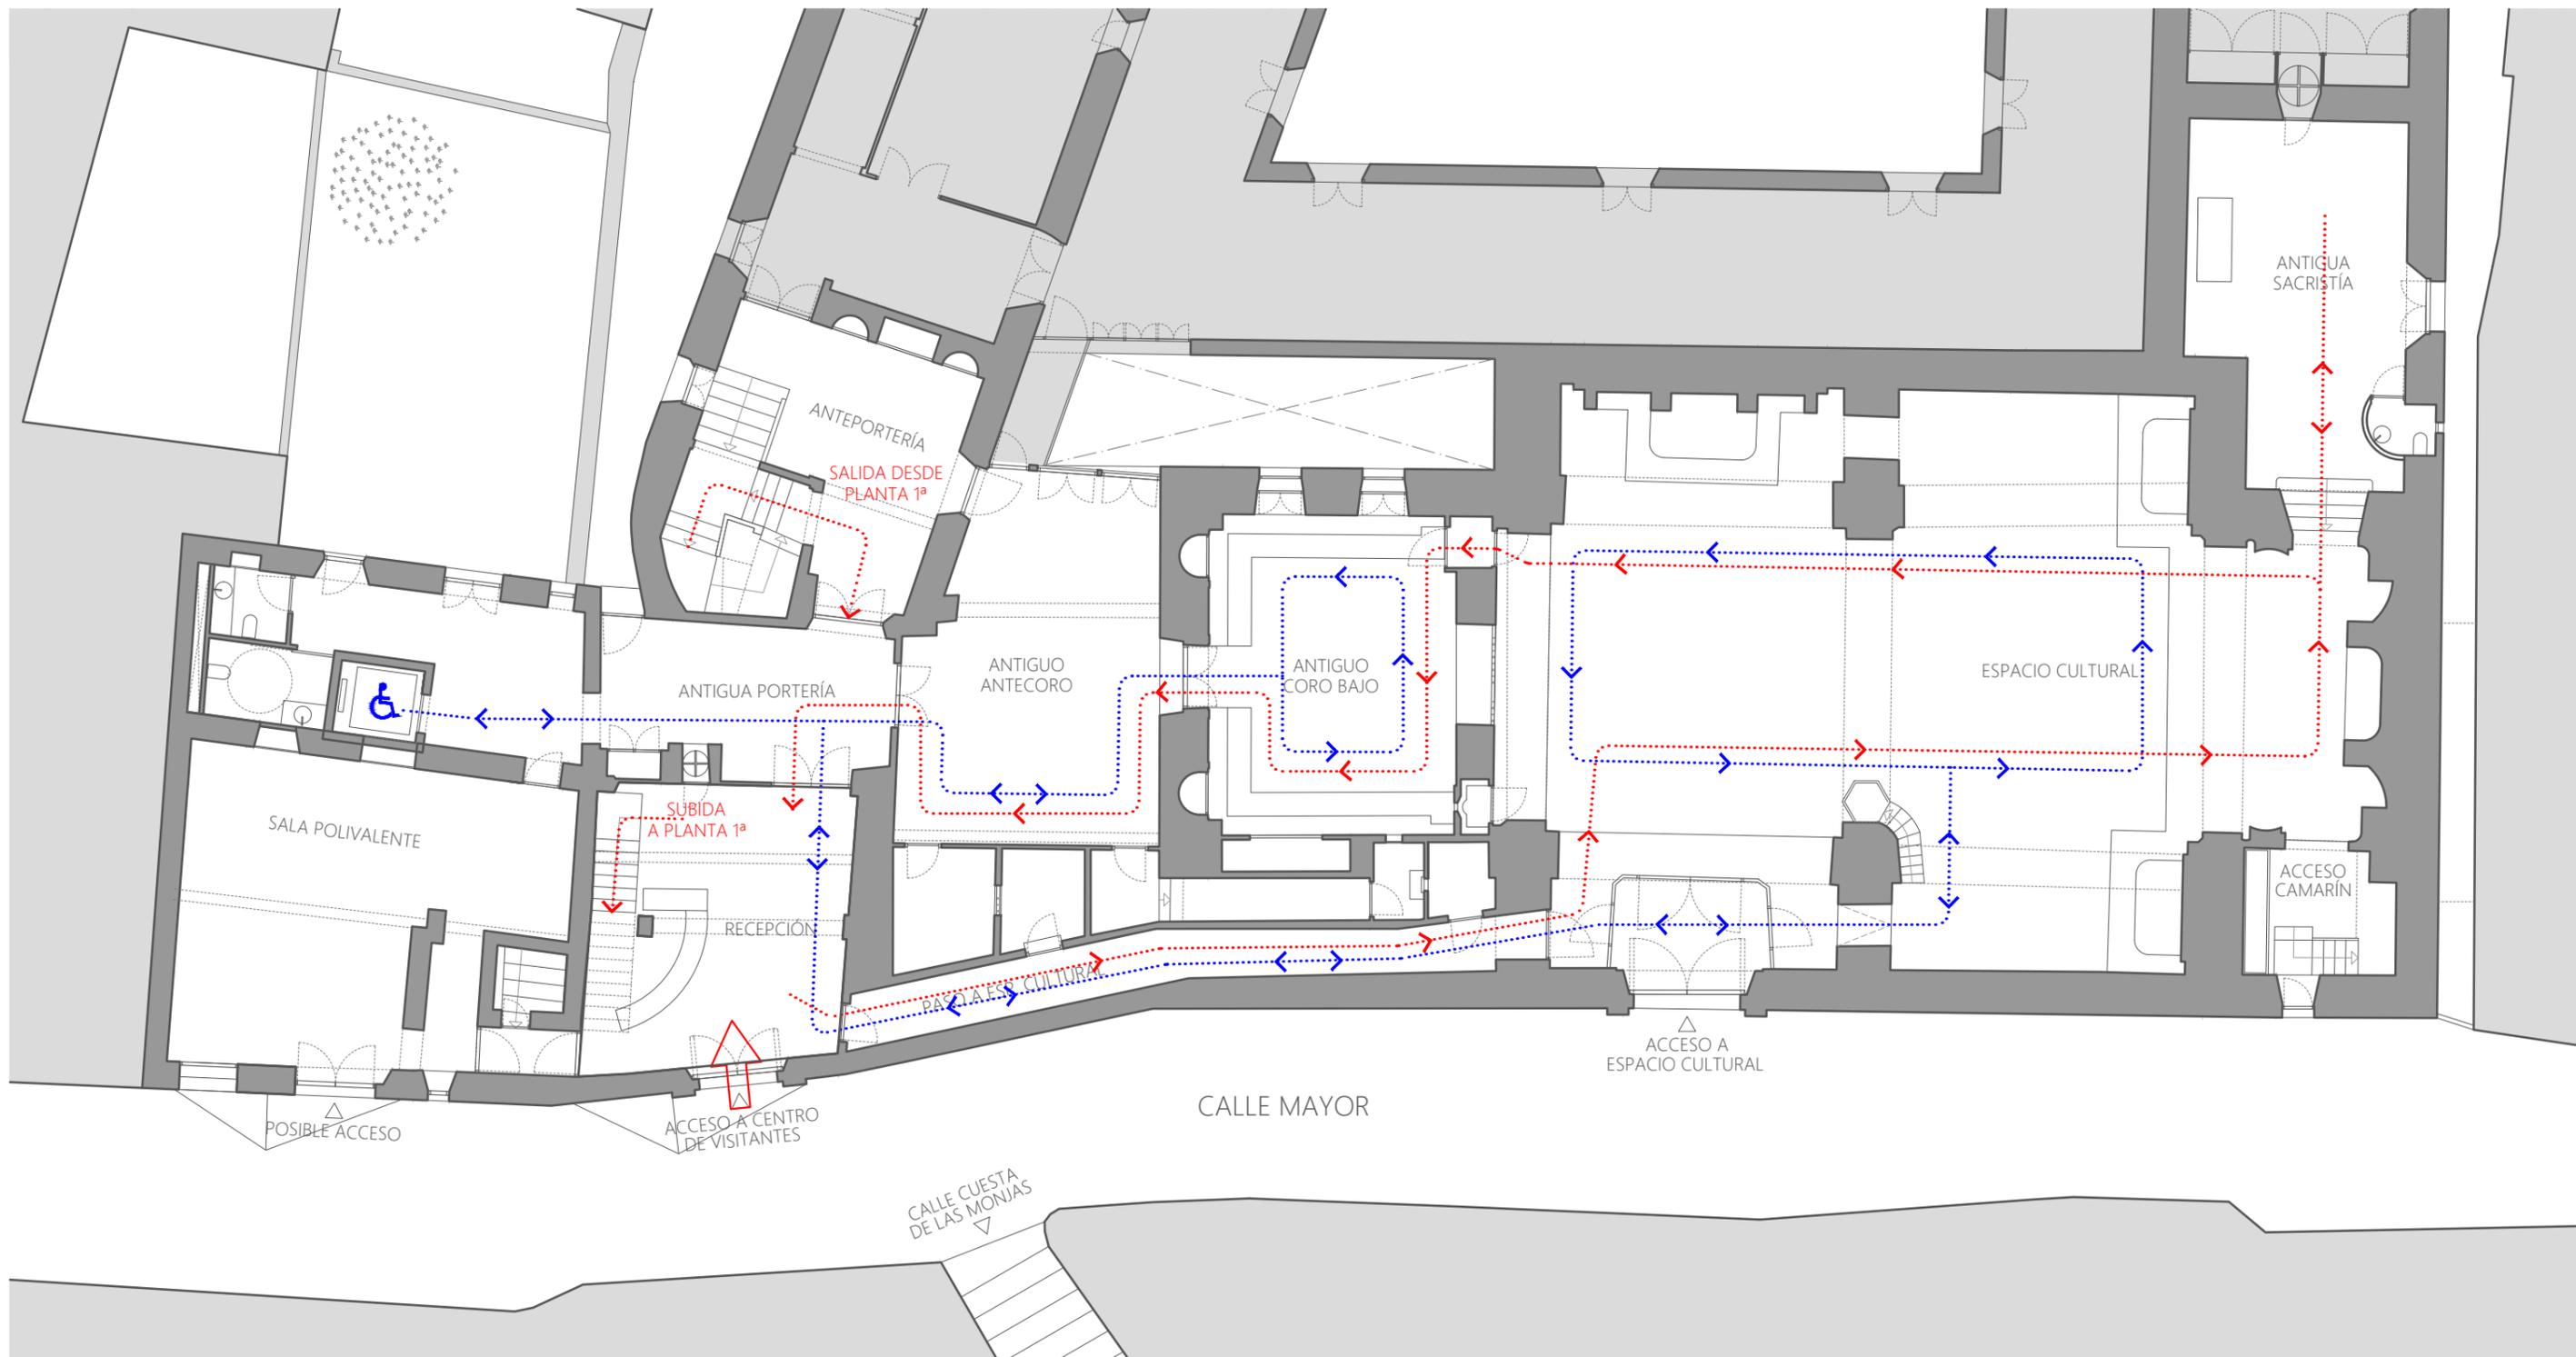
Manual de uso Recorridos visita turística Planta 01	Fa01
	<b>ARQUITECTOS:</b> Francisco José Fernández Guirao Jerónimo Granados González	
<b>Colaborador:</b> David Costa González	FEBRERO 2023	REV. 00
		PLANO 70

- ⋯→ Itinerario visita turística
- ⋯→ Itinerario personas con movilidad reducida
- Zonas para recepción y museografías
