EL COMPLEJO • TERMAL •

LA VILLA ROMANA

DE LOS CANTOS BULLAS

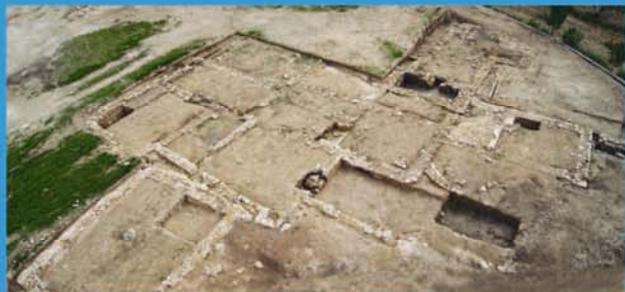
Fotografía general desde el noroeste del complejo termal.

La actuación arqueológica sobre el complejo termal ha supuesto la excavación superficial de unos 450 m², aunque consideramos que sus dimensiones podrían ser superiores.

La intervención ha definido a grandes rasgos la funcionalidad de los espacios dentro del esquema tradicional de estos edificios termales.

Contamos con al menos dos hornos o *prae-furnum* responsables de calentar las diferentes salas, además del agua de bañeras y piscinas, por medio del sistema de calefacción con cámara de aire subterránea y parietal denominado *hipocaustum*.

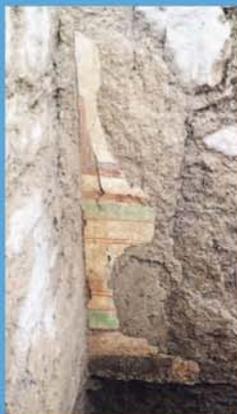
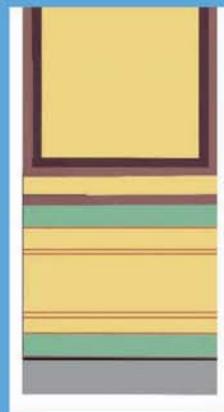
Fotografía de restos de pintura mural documentados en las termas, a la derecha recreación idealizada de esta.

El *caldarium* o zona caliente queda localizado en el extremo occidental del complejo, entre los dos *prae-furnum*, estando compuesto por una gran sala y una piscina de agua caliente o *alveus*, con escalones descendentes. La zona templada o *tepidarium*, se encuentra situada entre el *caldarium* y el *frigidarium* o zona fría; el mosaico y la pinturas halladas en una de las salas podrían corresponder a esta última.

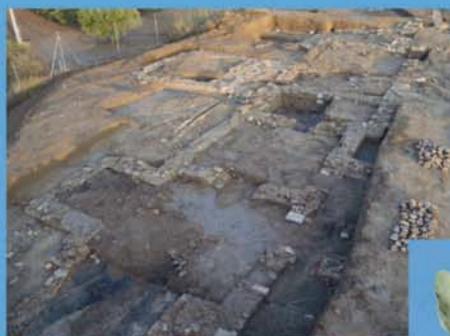
Fotografía desde el sur del complejo termal.

En primer término se aprecia la zona de hornos.

En la pequeña fotografía superpuesta podemos ver un fragmento de un tubuli, parte de la canalización para aire caliente responsable de calentamiento de las paredes.

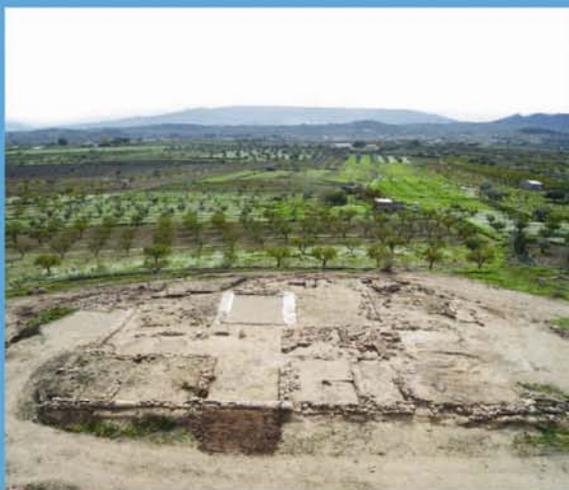
Fotografía desde el norte, de la *domus*.

La zona residencial es una vivienda de planta mediterránea, con una superficie de 800 m², que se articula entorno a un patio de 330; presenta un peristilo columando presidido por un *impluvium* o piscina ornamental con acabado a base de mortero hidráulico u *opus signinum*.

Las habitaciones o *cubiculum* se abren al pórtico y el acceso al interior de la *domus* se realiza a través de una puerta de grandes dimensiones, que se sitúa en el eje del *impluvium*.

Una de las particularidades más destacables del edificio es la existencia de un mirador orientado al sur.
